**ESTUDIO TÉCNICO
SOBRE EL ESTADO DE LA ESTRUCTURA
DEL MERCADO CENTRAL DE
ZARAGOZA**

ENSAYA
Laboratorio de Ensayos Técnicos, S.A.

Cuarte de Huerva (Zaragoza), marzo de 2007

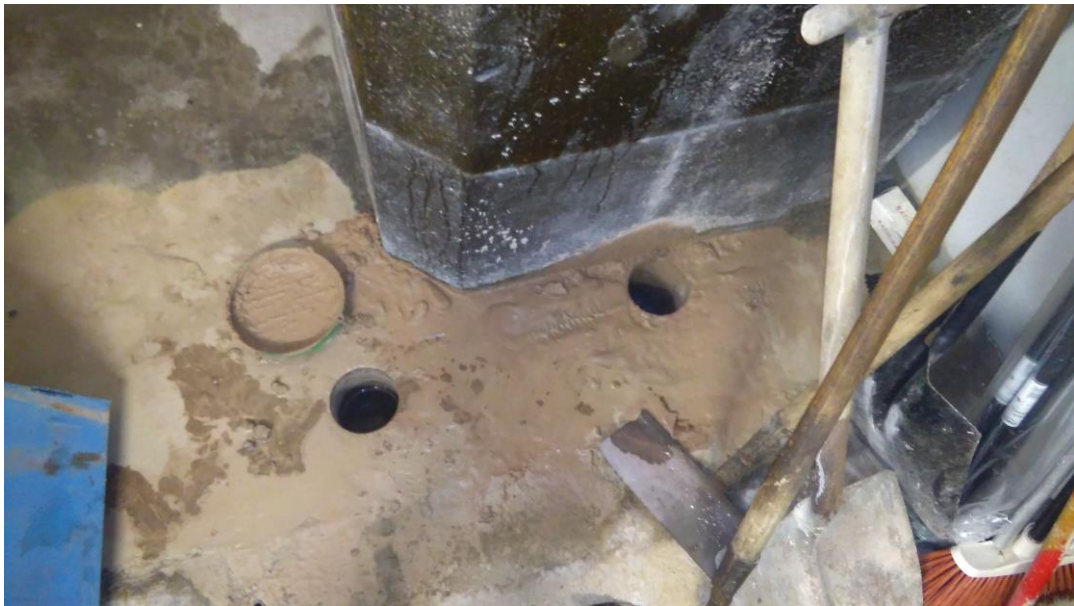
Estos mismos testigos se han realizado en los laterales de las bases de los pilares, lo más cercanos posibles, y tampoco se ha encontrado zapata que sobresalga a los pilares, por lo que todo apunta a que la zapata tiene las dimensiones de los pilares, con el recrecido de piedra existente en el sótano, es decir de unos 90 centímetros de ancho.

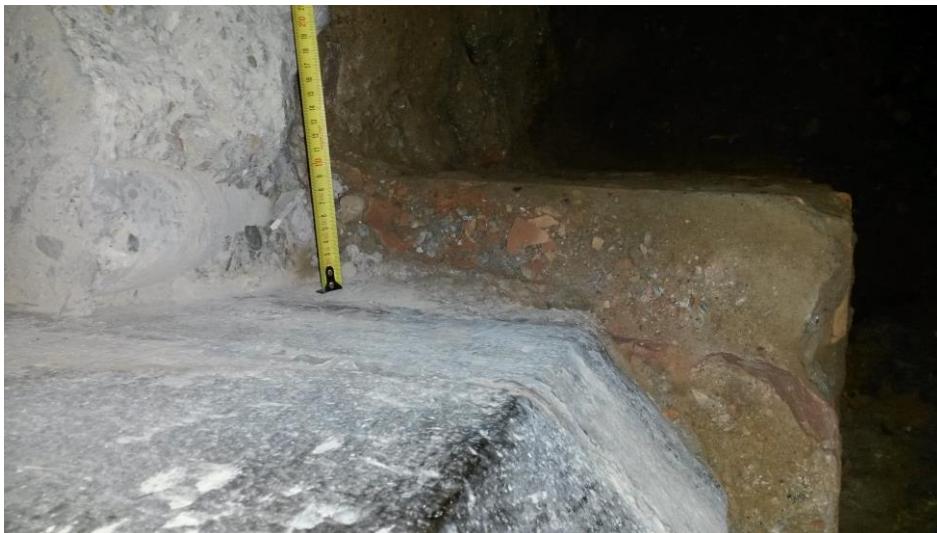
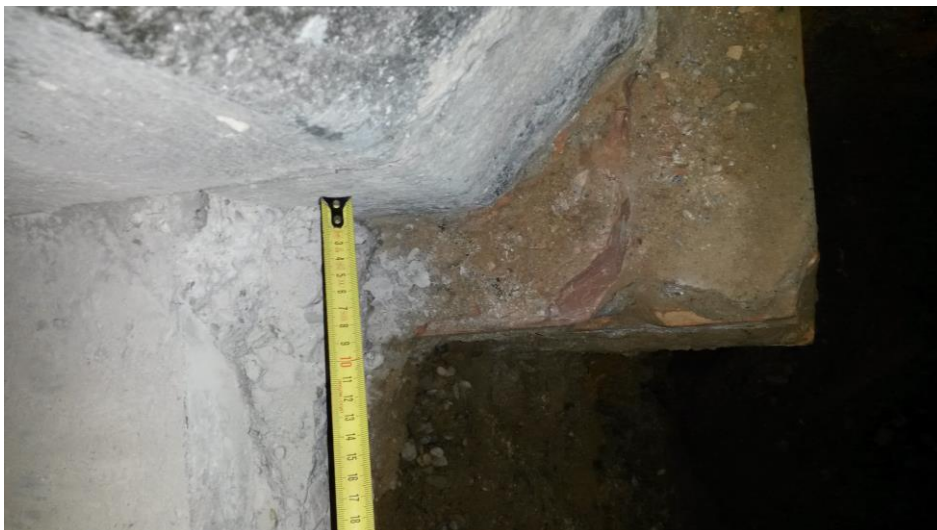
Primero se realizó una cata en el pilar de cuarto de instalaciones, en la alineación más cercana al muro oeste (lado tranvía). Se excavó hasta 1,65 metros y clavando una barra de acero, se comprobó que no existía tampoco zapata a mayor profundidad. Si que se observó que en el empotramiento bajo solera, había un recrecido, lo que se puede cifrar la sección del cimiento entre 1,05 x 1,05 y 1,10 x 1,10 metros.

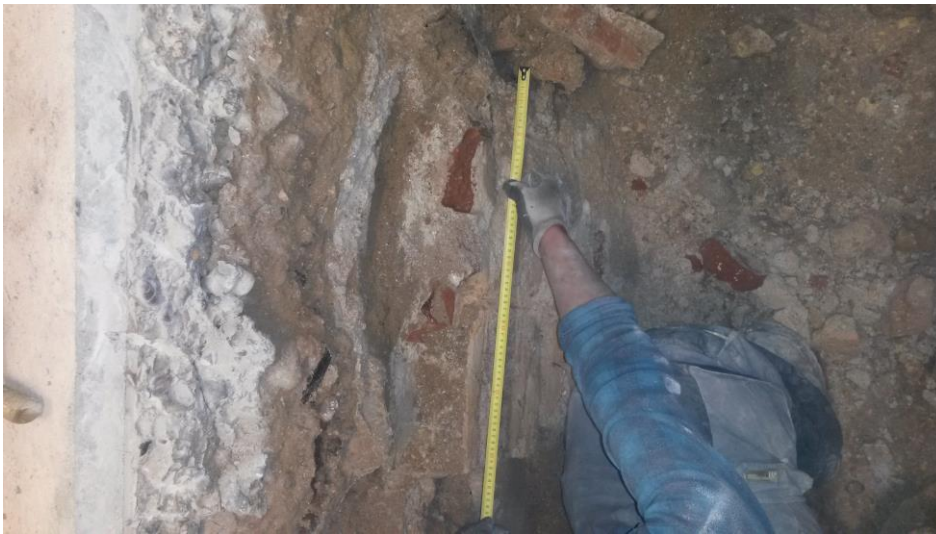
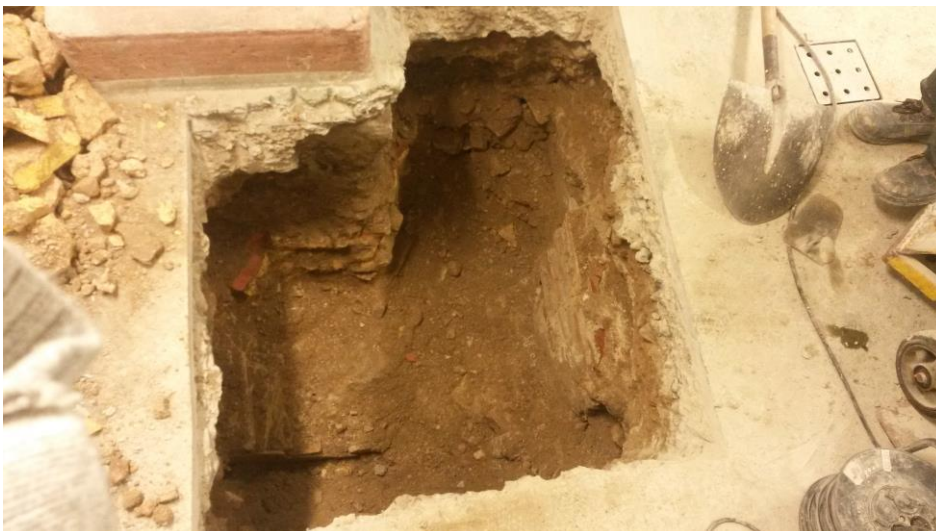
Posteriormente, se realizó otra cata en el pilar de cuarto donde se guardan las “traspaletas”, en las alineaciones centrales, es decir los pilares que no soportan más que el forjado del techo de la planta sótano. Se excavó, también hasta 1,65 metros y en este caso se observaron muros de ladrillos a mayor profundidad trabados con la cimentación del propio pilar. Esto debe corresponder con la sección original indicada anteriormente, donde el pilar y la obra del colector, tienen una conexión a nivel de cimentación.

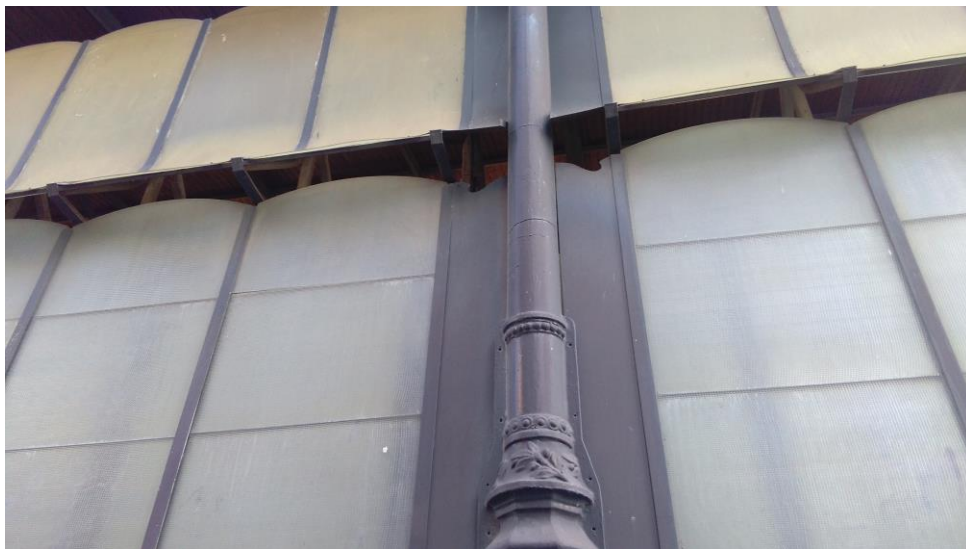
Pilar fracturado. Nº15 Lado Oeste

Es muy importante reseñar que en estos momentos hay un nuevo pilar con patologías importantes, no detectadas en el año 2.007. Este es el pilar de la alineación lateral oeste número 15, comenzando en el nº1 desde el lado norte.

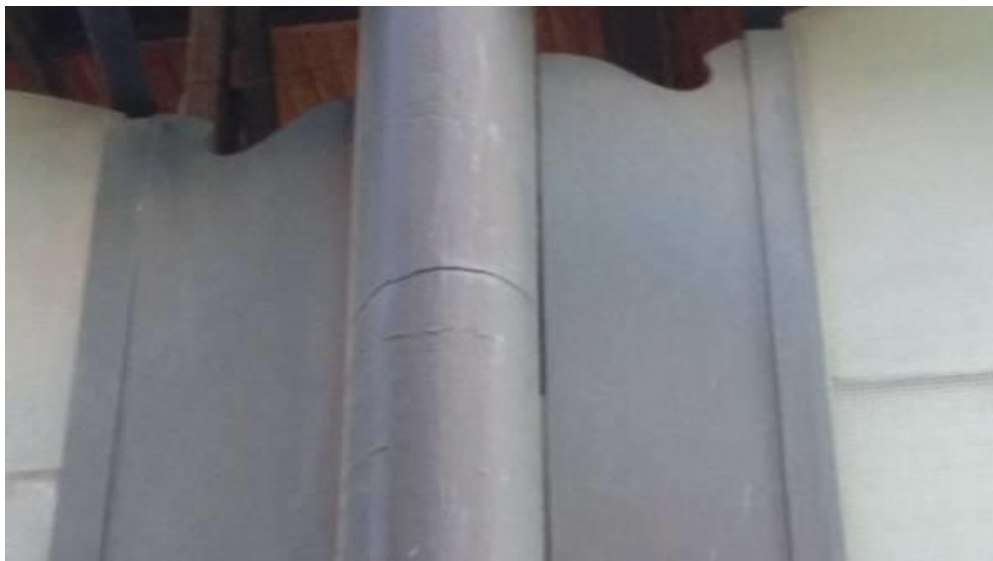
Fractura aparentemente en todo el contorno

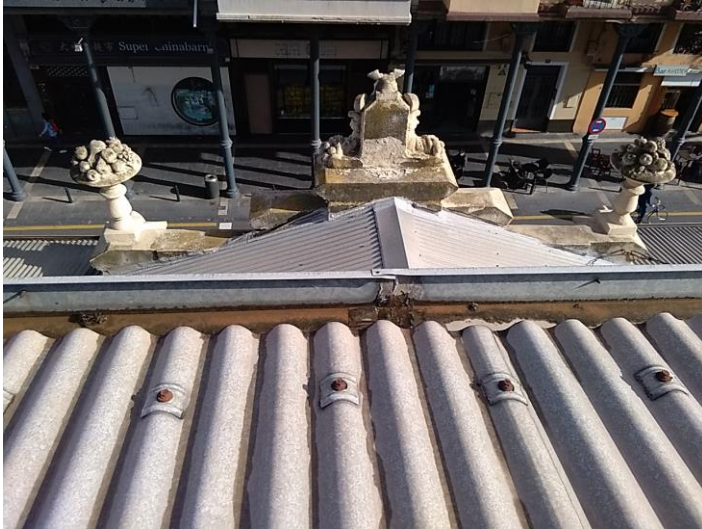
Prueba estanqueidad	<ul style="list-style-type: none"> • Se produce goteo de agua en todas las uniones entre tramos de los canalones laterales y en los empalmes entre el canalón y algunas bajantes del lado del tranvía que están muy deteriorados, concretamente los de la esquina que da a San Blas, mojándose la acera. • En los canalones de la nave central también se produce goteo pero en forma mucho más puntual. • En las bajantes de PVC, donde se observan, no se producen pérdidas de agua.
Observaciones:	Tras la prueba de estanqueidad se observa que el agua se queda acumulada en algunos puntos de los canalones laterales.

Uniones deficientes en los empalmes

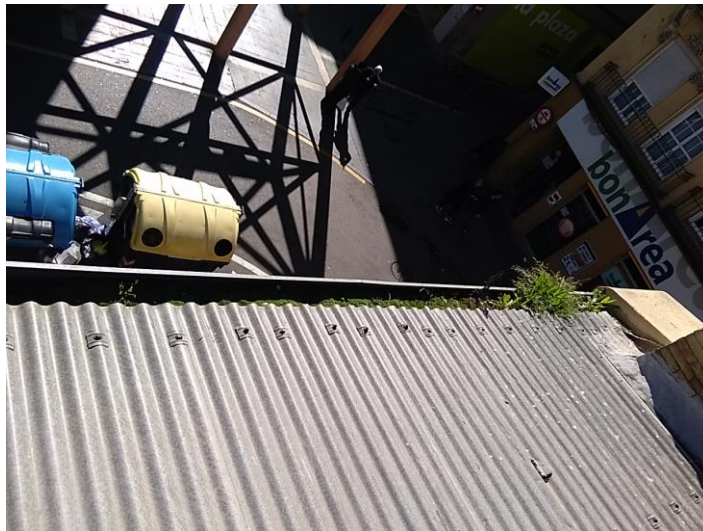
Vegetación en la zona sur

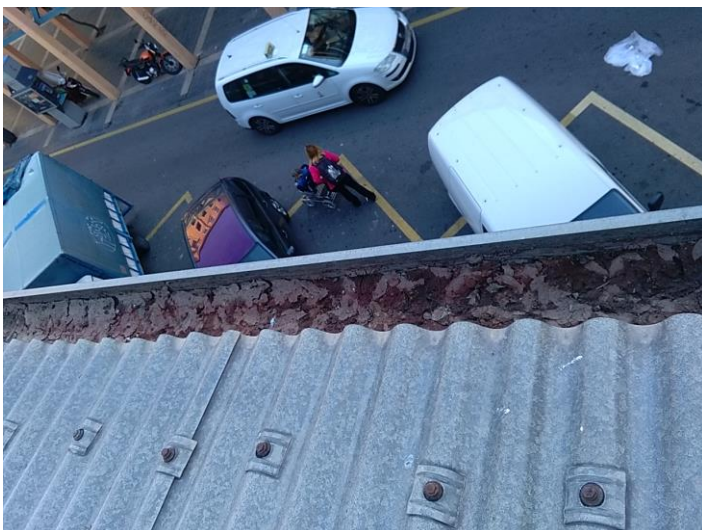
Depósitos en general en canalón nave lateral por falta de mantenimiento

- Los canalones, especialmente los de las naves laterales, se encuentran en un mal estado de mantenimiento, estando incluso colmatados de finos y vegetación en algunos puntos, lo cual impide una correcta evacuación el agua y favorece su deterioro.
- Se produce pérdida de agua por los empalmes de los diferentes tramos de canalón por un mal sellado de los mismos.
- En las bajantes no se observan deterioros significativos ni indicios que nos indiquen una pérdida de agua por las mismas.
- Tampoco pensamos, por las catas, sondeos y demás investigaciones que haya pérdidas importante en la red de saneamiento enterrada.

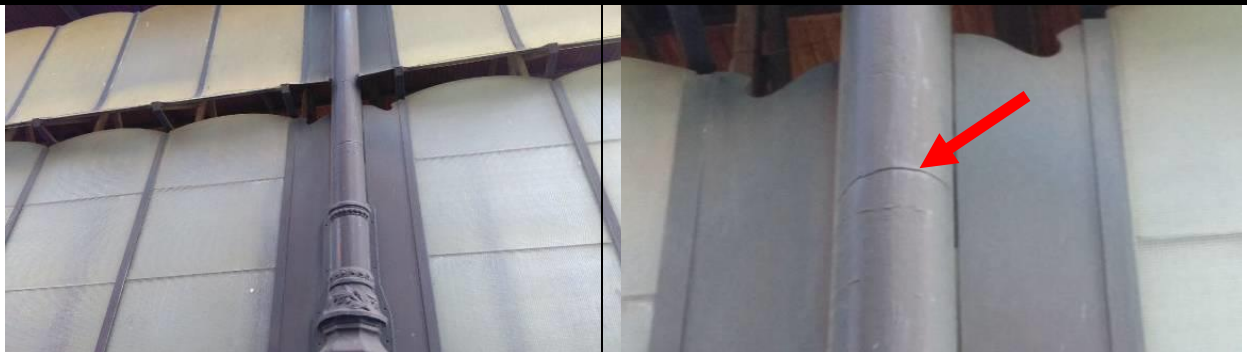
Punto inspección (plano)	Punto 6
Fecha inspección:	01/03/2017
Situación:	Planta primera, fachada Oeste
Elementos y dimensiones inspeccionados	15º pilar (desde Norte) rotura en el fuste. Grieta transversal, aparentemente de todo el perímetro.
Observaciones:
