ESTUDIO DE PATOLOGÍAS DE LA ESTRUCTURA DEL MERCADO CENTRAL			
Autor encargo: Mercazaragoza		ABRIL DE 2017	
Emplazamiento: Plaza Lanuza - 50003 Zaragoza		Provincia: ZARAGOZA	
Plano: Cimentación		E.: 1/200	
	Autores del proyecto: MIGUEL ÁNGEL NORIALES ARRIBAS Ingeniero de Caminos		Desarrollo del proyecto: ANA BERTOL GROS Arquitecta FERNANDO CALVES AZNAR Ingeniero Técnico Industrial LUIS NAVARRO LAMEDA Ingeniero Civil
	JOSÉ ÁNGEL PÉREZ BENEDICTO Dr., Ingeniero Civil

ESTUDIO DE PATOLOGÍAS DE LA ESTRUCTURA DEL MERCADO CENTRAL

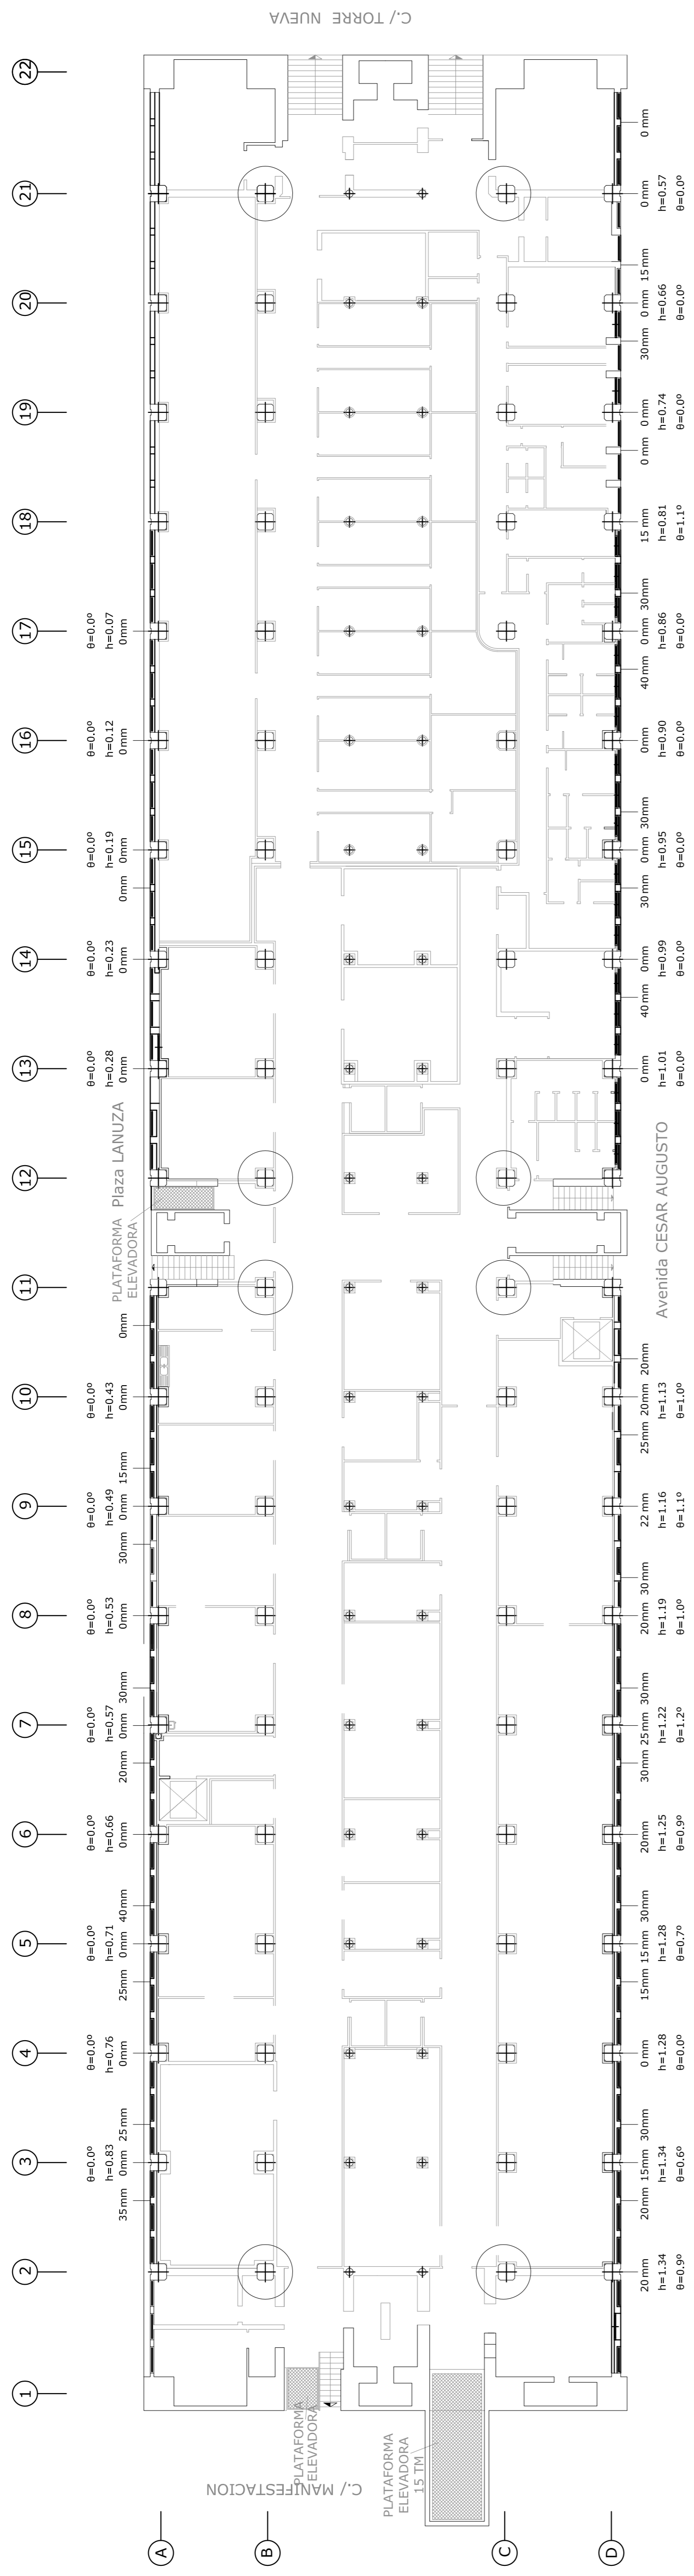
DESPLIOMES DE PILARES FACHADA OESTE (medido en m)

Pilar	Desplome 1-2		Desplome 1-3	
	Long.	Trans.	Long.	Trans.
D-2	0.73° N → S	1.26° O → E	0.96° N → S	0.78° O → E
D-3	0.53° N → S	-0.20° E → O	0.74° N → S	0.37° O → E
D-4	0.33° N → S	-1.26° E → O	0.56° N → S	0.47° O → E
D-5	0.20° N → S	0.88° O → E	0.35° N → S	0.51° O → E
D-6	0.66° N → S	0.66° O → E	0.59° N → S	0.56° O → E
D-7	-0.13° S → N	-1.05° E → O	0.31° N → S	0.35° O → E
D-8	0.40° N → S	0.73° E → O	0.23° N → S	0.43° O → E
D-9	0.26° N → S	-1.17° E → O	0.19° N → S	0.61° O → E
D-10	-0.20° S → N	-0.13° E → O	-0.08° S → N	0.46° O → E
Puerta	-	-	-	-
D-13	-0.73° S → N	-0.20° E → O	0.37° N → S	-0.01° E → O
D-14	-0.46° S → N	0.20° O → E	0.15° N → S	0.00° O → E
D-15	-0.40° S → N	0.33° O → E	0.23° N → S	0.04° O → E
D-16	-0.78° S → N	0.00° O → E	0.12° N → S	0.04° O → E
D-17	-0.46° S → N	0.33° O → E	0.17° N → S	0.22° O → E
D-18	-0.40° S → N	-0.20° E → O	0.11° N → S	-0.01° E → O
D-19	-0.46° S → N	0.13° O → E	-0.04° S → N	-0.04° E → O

D-20	0.13° N → S	0.26° O → E	-0.08° S → N	0.09° O → E
D-21	0.46° N → S	0.53° O → E	-0.12° S → N	-0.11° E → O

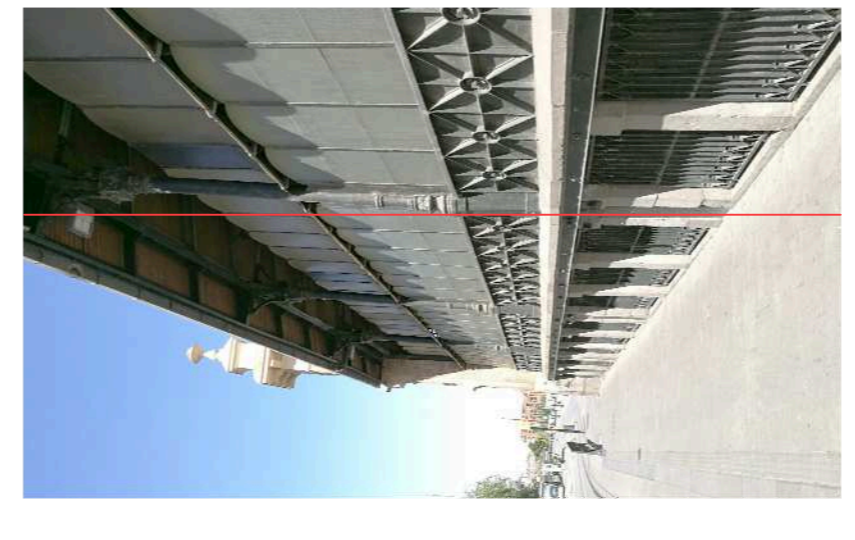
Nº de Pilar	Desplome 1-2 (mm)		Desplome 1-3 (mm)	
	Long.	Trans.	Long.	Trans.
1	11	19	72	59
2	8	-3	56	28
3	5	-19	42	35
4	3	13	26	38
5	10	10	44	42
6	-2	-16	23	26
7	6	11	17	32
8	4	-18	14	46
9	-3	-2	-6	34
Puerta	-	-	-	-
10	-11	-3	27	-1
11	-7	3	11	0
12	-6	5	17	3
13	-12	0	9	3
14	-7	5	13	17
15	-6	-3	8	-1
16	-7	2	-3	-3
17	2	4	-6	7
18	7	8	-9	-8

F1: Desplome de pilares fachada

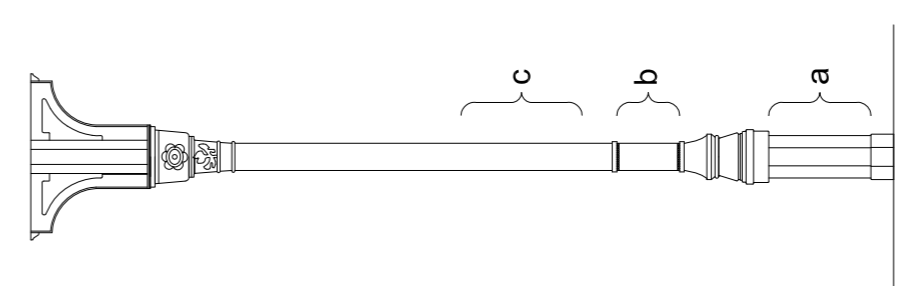
DESPLIOMES DE PILARES INTERIORES

Pilar	Parte	Desplome		Trans.
		Long.	Desplome	
B-2	a	0.48°	S → N	0.38° O → E
	b	-	-	0.18° O → E
	c	-	-	0.08° Ø
B-11	a	-0.28°	N → S	0.28° O → E
	b	-0.38°	N → S	0.28° O → E
	c	-0.48°	N → S	0.28° O → E
B-12	a	0.28°	S → N	0.48° O → E
	b	0.48°	S → N	0.48° O → E
	c	0.38°	S → N	0.18° O → E
B-21	a	-0.38°	N → S	0.58° O → E
	b	-	-	-
	c	-0.48°	N → S	0.48° E → O
C-2	a	0.88°	S → N	-0.48° E → O
	b	-	-	-
	c	-	-	-0.18° E → O
C-11	a	-0.18°	N → S	-0.58° E → O
	b	-0.28°	N → S	-0.58° E → O
	c	0.08°	Ø	-0.28° E → O
C-12	a	0.38°	S → N	-0.38° E → O
	b	0.58°	S → N	-0.58° E → O
	c	-0.18°	N → S	-0.28° E → O
C-21	a	-0.48°	N → S	-0.68° E → O
	b	-	-	-0.28° E → O
	c	-	-	-

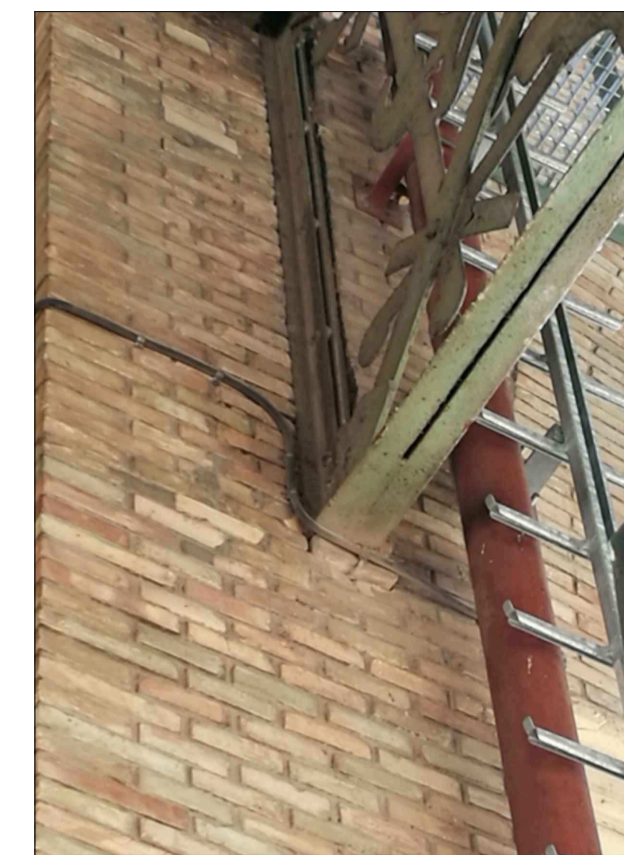
F3: Pilar 15 (fisurado)

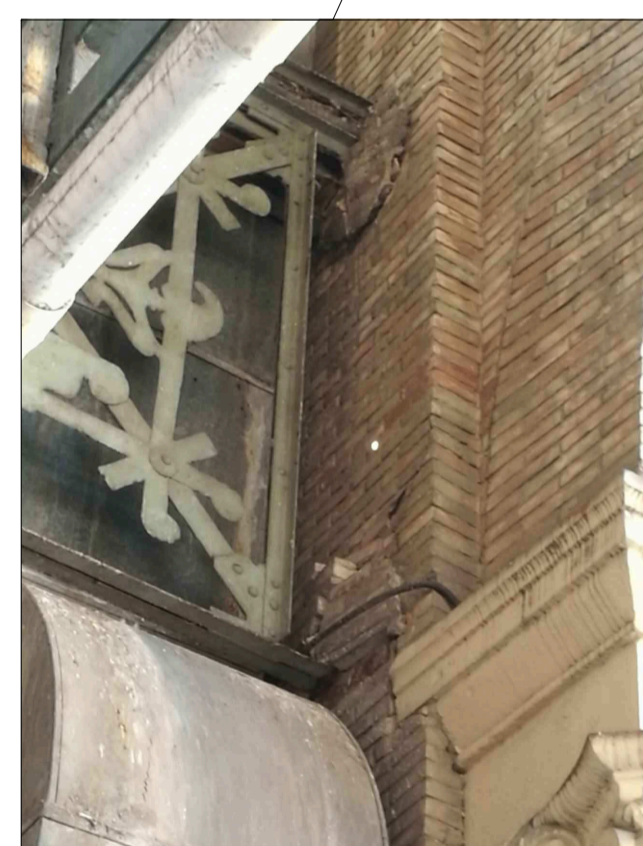
F3: Pilar 15 (fisurado)

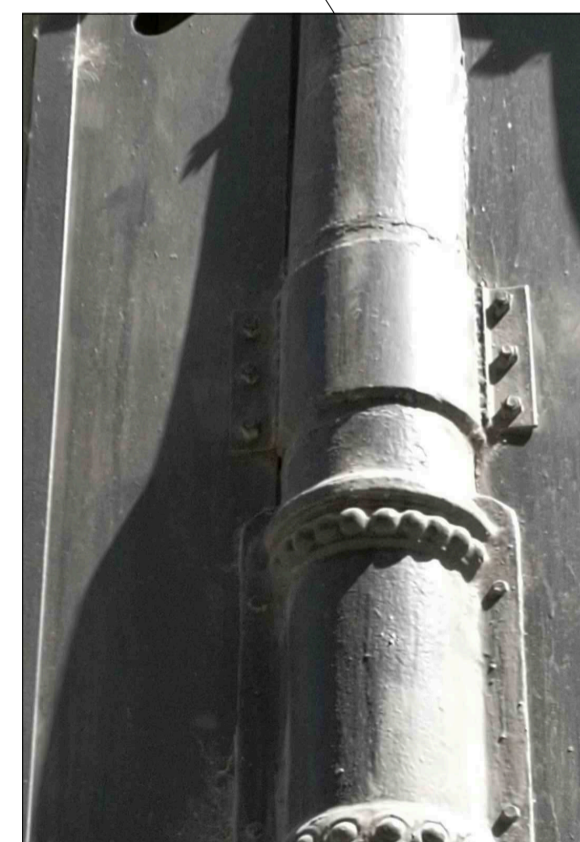
F1: Pilar 6 (reparado)

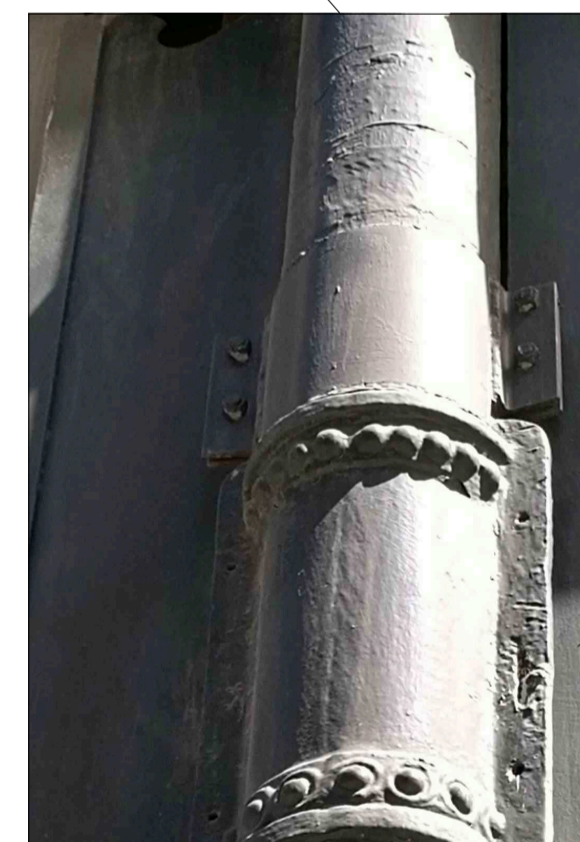
F2: Pilar 9 (reparado)

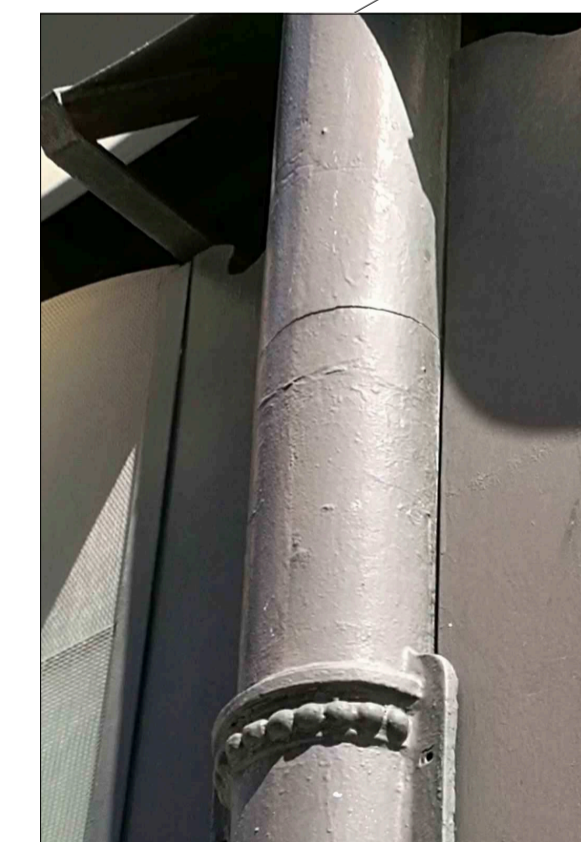
F3: Pilar 15 (fisurado)
