## TRAMO DE APARCAMIENTO ENTRE LA AVENIDA DE CÉSAR AUGUSTO Y LA PLAZA DE SALAMERO EN ZARAGOZA

## INFORME SOBRE LA CARGA MÁXIMA ADMISIBLE EN LA LOSA DE CUBIERTA

15 de diciembre de 2021  
EX/OC-20052/E-13

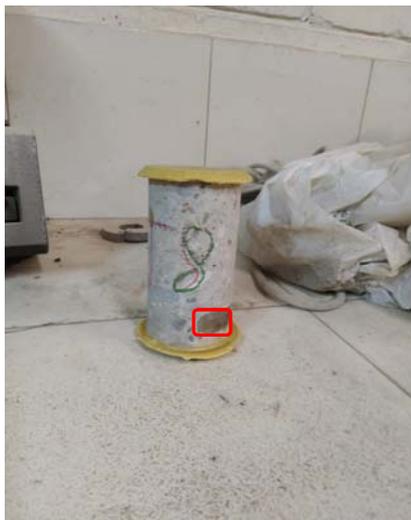
<sup>1</sup> Los dos resultados mayores de la muestra (los de las probetas T8 y T9) presentaban un fragmento de barra de armadura de dirección transversal al eje del testigo, lo cual no invalida los resultados automáticamente. Sin embargo no tenemos información suficiente para poder aplicar el correspondiente coeficiente de reducción. Su eliminación de la serie conduciría a una notable reducción de la dispersión de la muestra de los 10 resultados restantes (coeficiente de variación de 0,10) y a una resistencia característica estimada mayor, de 14,8 N/mm<sup>2</sup>. La resistencia de 10,9 N/mm<sup>2</sup> es por tanto conservadora desde este punto de vista.

Testigo con varilla de acero

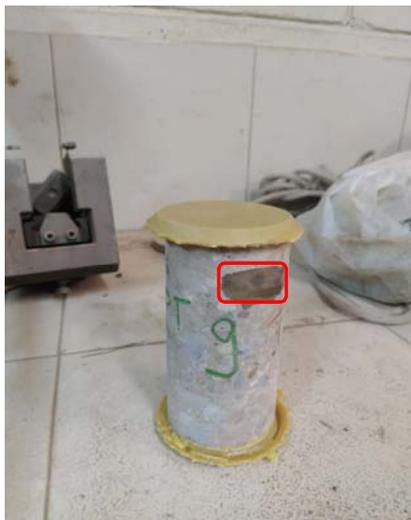
Testigo con varilla de acero
