**ESTUDIO GEOTÉCNICO**  
**ACONDICIONAMIENTO EDIFICIO**  
**“ANTIGUA PORTERÍA” EN LA CARTUJA BAJA**

## Estudio del subsuelo y patologías del edificio La Portería en la Cartuja Baja de Zaragoza

Ref: **GTC-169104-16**

# ESTUDIO DE PROSPECCIÓN GEOFÍSICA POR GEORRADAR (100, 250 y 500 MHz) DEL ENTORNO DE LA PORTERÍA DE LA CARTUJA BAJA (ZARAGOZA)

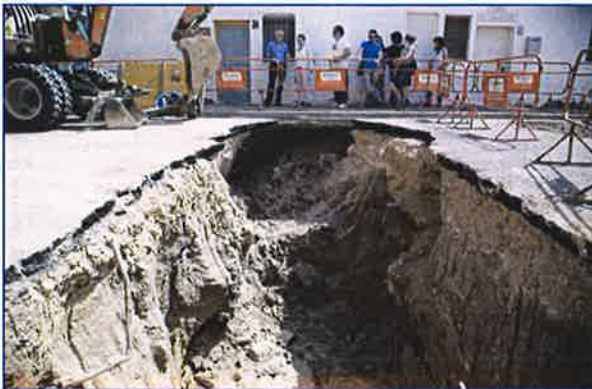
Estas patologías están relacionadas, temporal y espacialmente, con una importante sima que se produjo en la calle San Bruno, frente a la zona de la puerta del acceso Oeste a La Portería. Esta sima, que fue reparada en los días posteriores a su aparición, tuvo un posible origen en fugas de las redes de tuberías que discurren por el centro de la calzada y de las que se sirven los edificios del entorno.

Detalle de la sima del año 2015

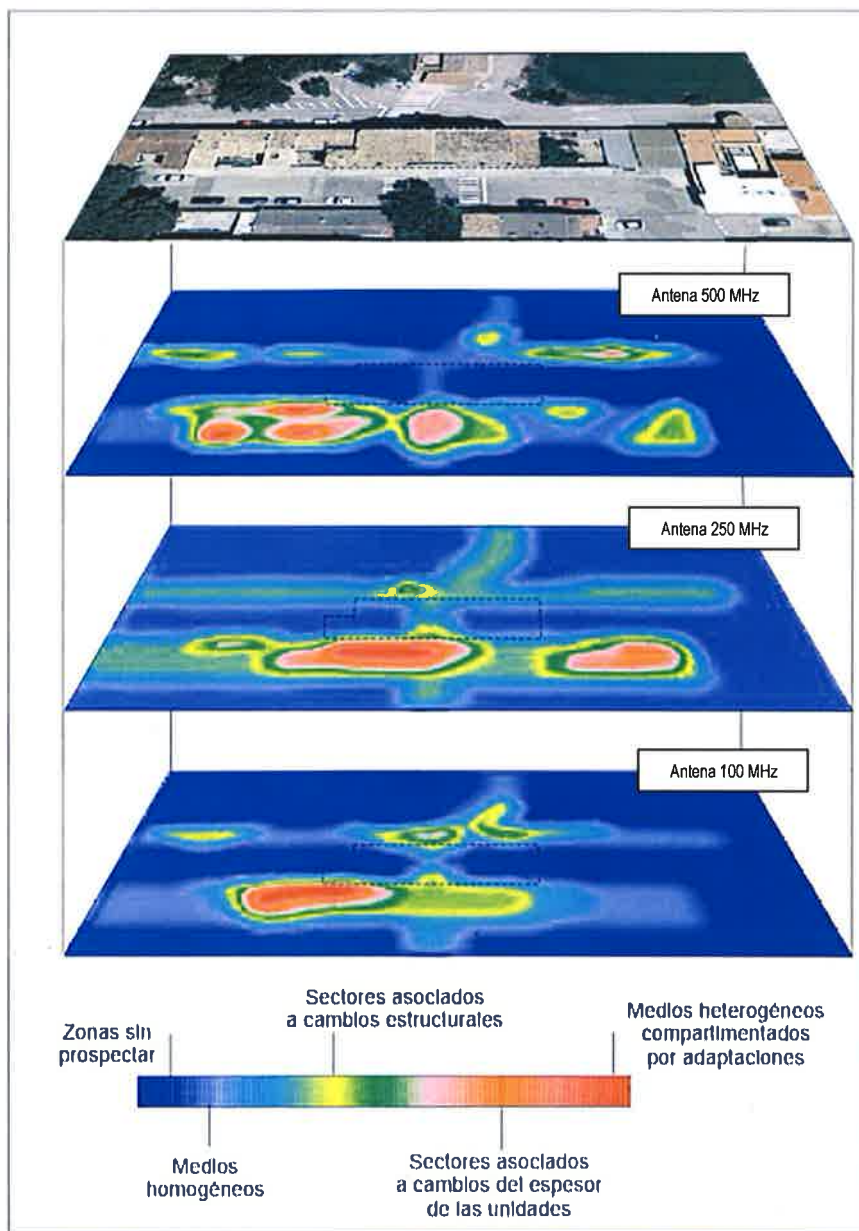
En los sectores analizados con patologías evidentes, se observa que el sentido de movimiento de apertura de grietas sigue el cambio de pendiente de reflectores, lo cual genera que el dicho movimiento apunte hacia el sector de mayor profundización de reflectores, que coincide con el sector de mayor espesor de la unidad de aporte o espesor de la unidad desestructurada en los registros.

Figura.- Cartografía de correlación de sectores obtenida de la integración e interpolación de los cambios estructurales obtenidos de la prospección geofísica para la zona de estudio. Se incluyen los mapas obtenidos de la correlación para cada uno de los grupos de antenas utilizados para la prospección geofísica en presentación con vista oblicua y vertical incluyendo los distintos mapas y fotografía aérea de la zona.

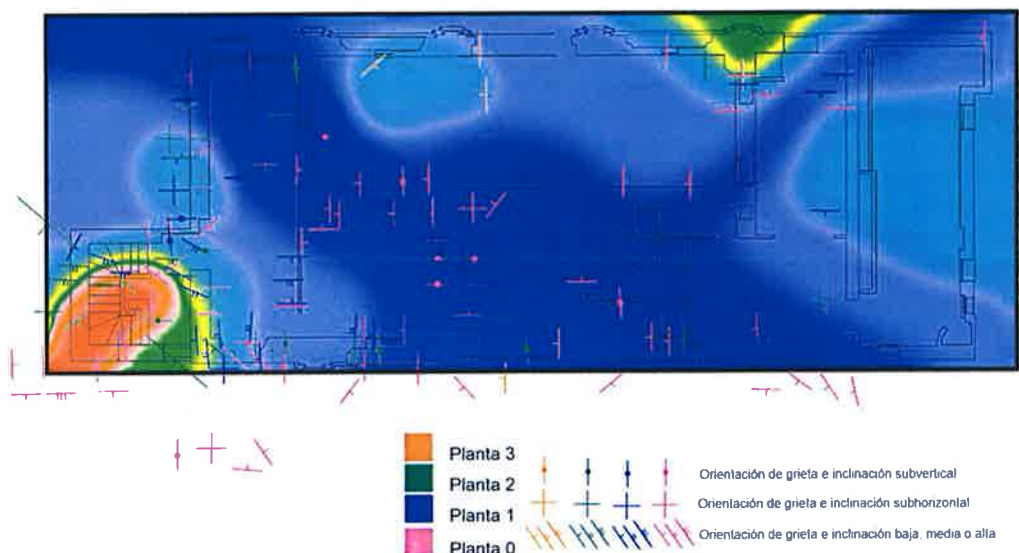
Los movimientos compatibles con la mayor parte de las grietas de todas las plantas indican un foco localizado bajo la escalera, que es lógicamente, la zona más afectada del edificio y sobre la que se deberá de actuar.

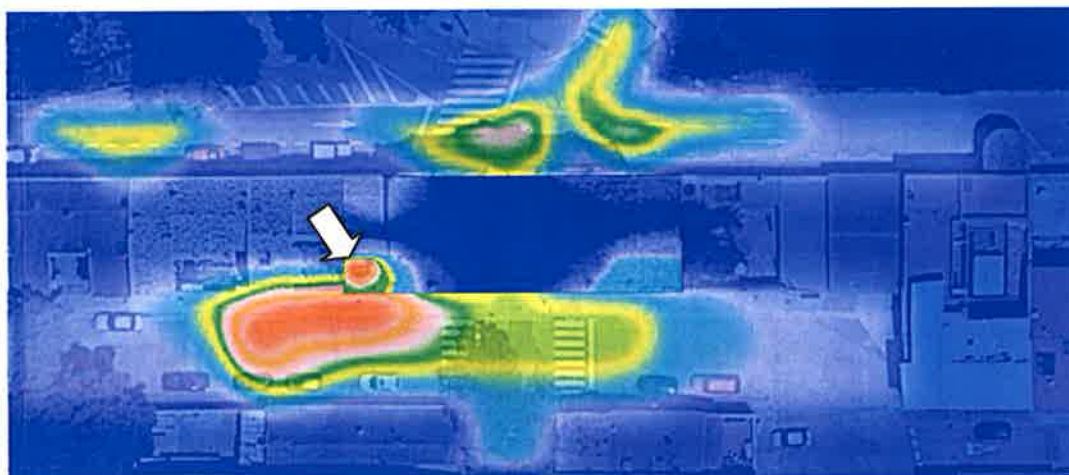
Superponiendo los resultados del georradar y el estudio cinemático del movimiento de las grietas, se observa una clara correlación entre las anomalías del subsuelo detectadas en la geofísica con la zona afectada del edificio en la escalera (flecha blanca en la figura).

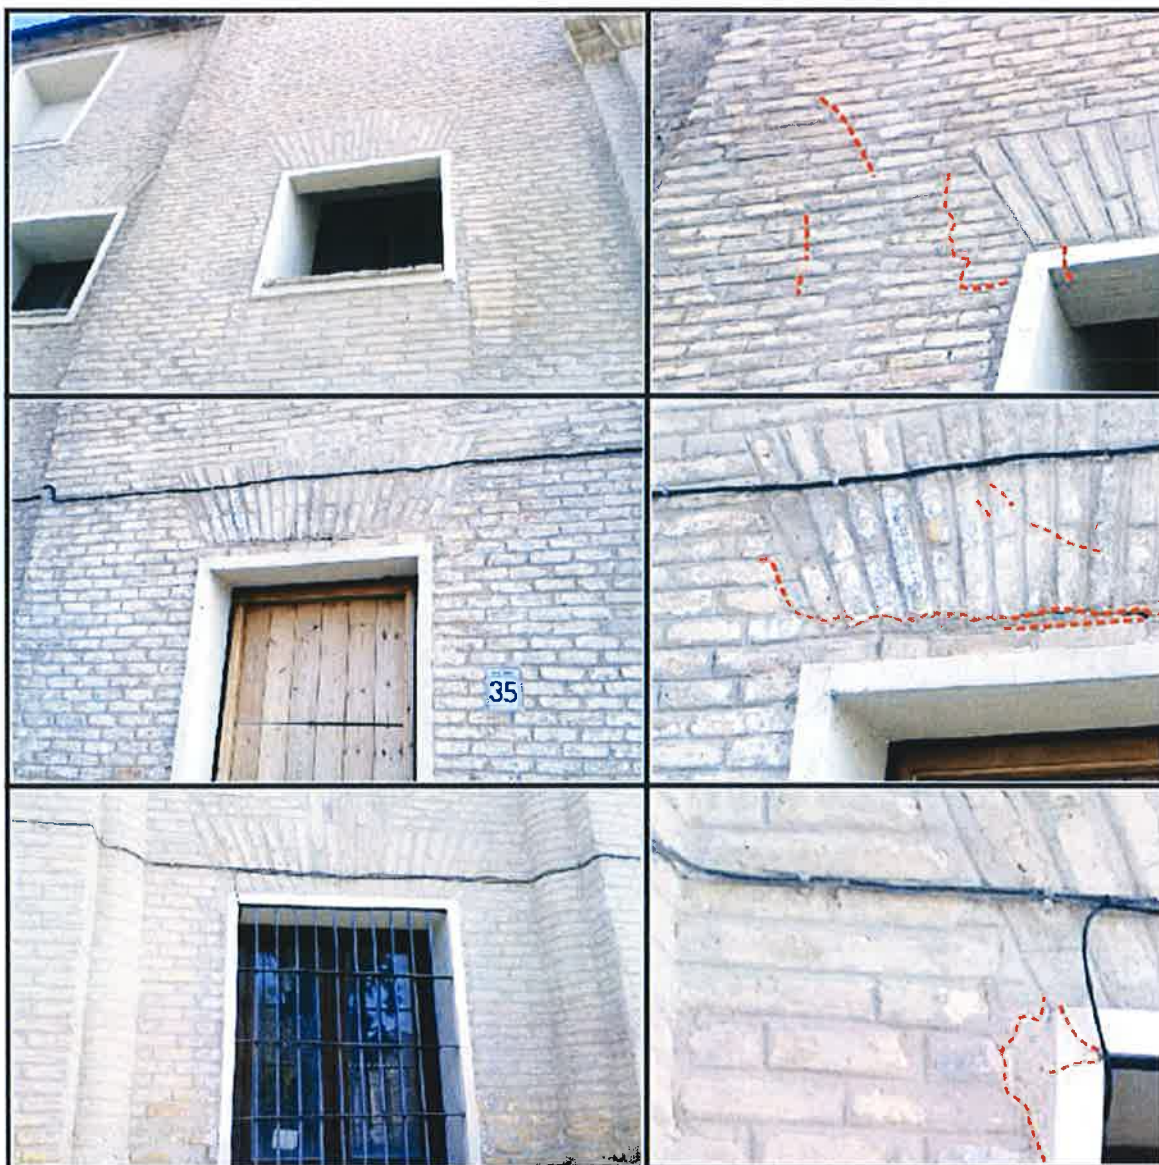
Las grietas identificadas en el exterior de la portería muestran, en general, movimientos que se propagan hasta afectar a los elementos de debilidad, como son los quicios de puertas y ventanas, o cambios de los materiales constructivos. Estos cambios, dado que son elementos recientemente restaurados, denotan su actividad reciente. En algunos de los casos estas grietas pueden propagarse a través de la fachada identificando apertura o afección a ladrillos. Cabe notar que este tipo de materiales suele presentar un comportamiento de fácil adaptación ante movimientos verticales, propagando los movimientos de forma más clara a elementos rígidos como se identificarán en el interior del edificio o ante construcciones con otro tipo de materiales.

Figura 2. Grietas y patologías afectando a la fachada de la Portería en la calle San Bruno.

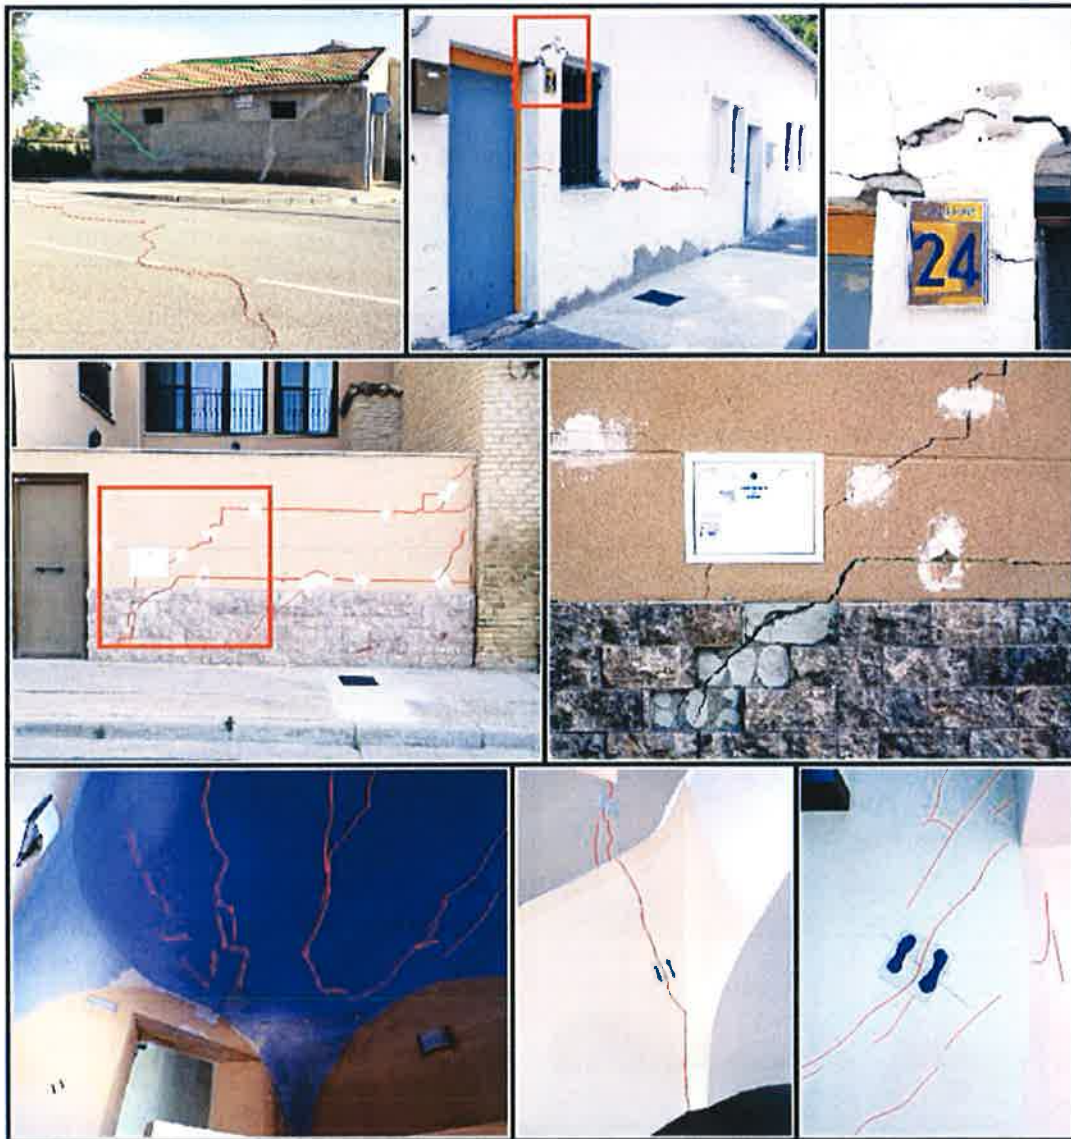
Figura 3. Grietas y patologías del entorno e interior de la Portería.

La distribución de grietas, siendo requerido estudios posteriores más detallados, denota movimientos verticales propagados a través de anisotropías constructivas y que, al menos para el caso de la escalera, indicarían un movimiento general hacia la calle y hacia el W.

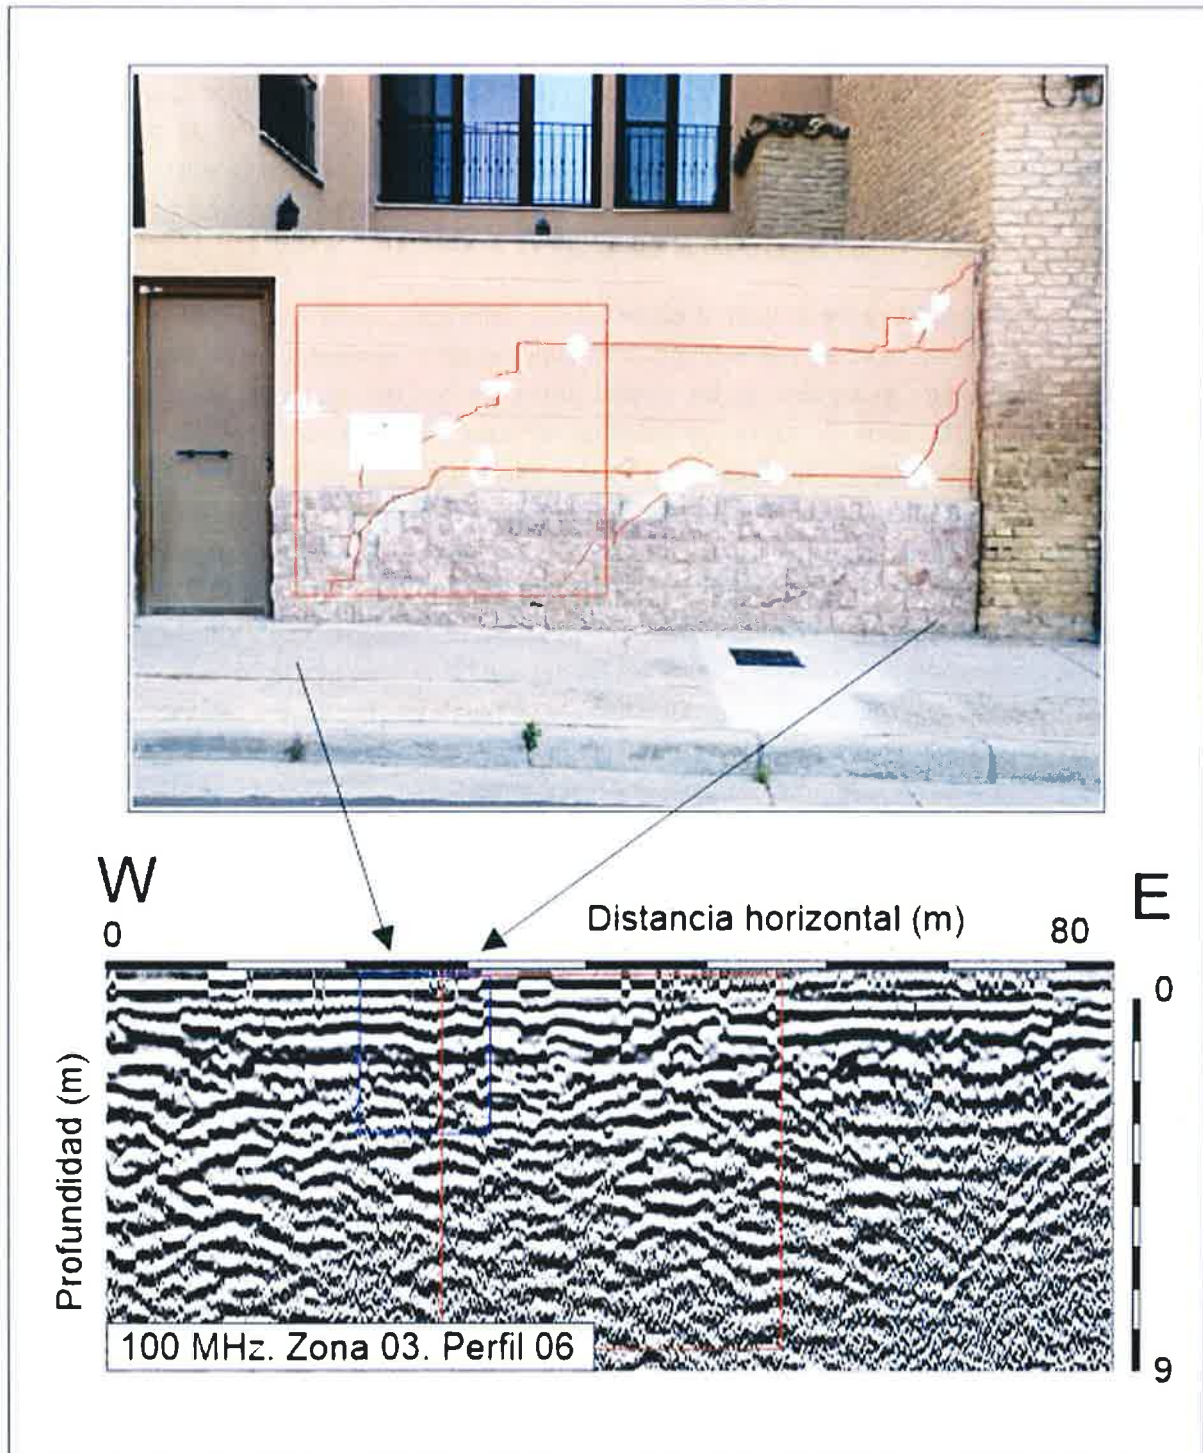
Con el objetivo de evaluar si existe relación entre los sectores anómalos geofísicos identificados y los sectores con evidencias de subsidencia o patologías, se ha realizado un análisis comparado de algunos de los perfiles obtenidos con las patologías anexas a dichos perfiles. En el caso de la fig. 21, se comparan los registros geofísicos obtenidos con el sistema de fracturas que afectan a la fachada del edificio anexo a la Portería. En dicha fotografía se identifican una serie de grietas, que siguen en muchos casos anisotropías constructivas, y que denotan un movimiento general principal hacia el E. Si se analiza este sector con los perfiles de georradar obtenidos se identifica que en este sector se produce un basculamiento de reflectores hacia el E, apareciendo un incremento de la unidad superficial y que se prolonga, con un cambio neto hacia el E, en la proyección del edificio principal de la Portería. El análisis de reflectores más profundos permite identificar la presencia de anomalías o cambios netos en la vertical de estos cambios que se identifican hasta cotas de 3,75 a 4 metros. La extensión lateral de este dominio se prolonga hacia el E, hacia el edificio de la Portería, y se identifica a 3 metros de profundidad, en continuidad con el elemento previo. Además se identifica una geometría de reflector con concavidad hacia arriba que se extiende desde el sector de las anomalías identificadas en la zona con patologías hacia el E, hacia la portería, donde también se identifican patologías tanto en la fachada como en el interior del edificio.

Figura 21.- Análisis comparado del perfil de GPR realizado con las antenas de 100 MHz en las proximidades del edificio anexo a La Portería donde se desarrollan patologías afectando al muro perimetral de la vivienda. Se incluye tanto el perfil como la fotografía de las mismas que denotan, a nivel general un movimiento de hundimiento hacia el E.

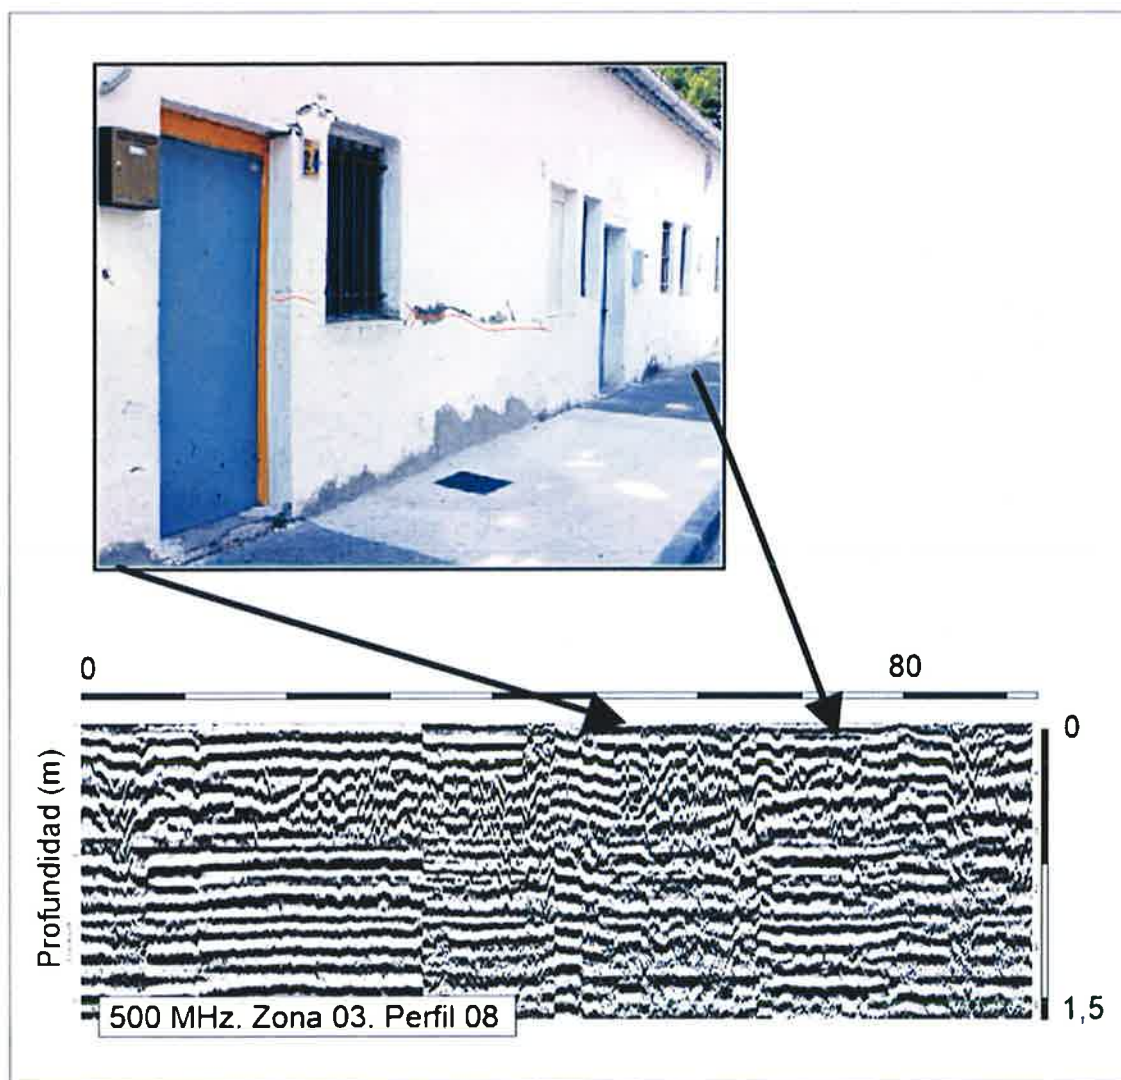
Se ha realizado el mismo análisis para el perfil localizado al S de la calle San Bruno, a lo largo del sector asfáltico y que incluiría el sector conocido colapsado y las fotografías de las patologías que afectan a los edificios del S de la calle San Bruno, donde se identifican grietas horizontales. Este análisis (ver fig. 22) muestra una relación como en el caso anterior de geometrías de acomodación, o geometrías con concavidad hacia arriba que discurren a lo largo del sector con patologías, o ligeramente más amplio que el sector con patologías superficiales, en el que se identifica un engrosamiento neto del espesor de las capas superficiales constructivas y que denotan, al menos, la presencia de un reflector basculado a una cota de 0,5 metros que muestra continuidad lateral. Este nivel presenta una interrupción neta a la altura del metro 68 y que desarrolla una propagación vertical en profundidad sin poderse conocer la geometría localizada a cotas más profundas. En los perfiles realizados con equipos de menor frecuencia se puede identificar de igual forma una propagación de dichas modificaciones hasta la cota de 3 metros, aunque se identifican comportamientos relativos anómalos que pudieran correlacionarse con la presencia de cambios del material de aporte con materiales no naturales.

Figura 22.- Análisis comparado del perfil de GPR realizado con las antenas de 500 MHz en las proximidades de los edificios del lado meridional de la calle San Bruno. Nótese que el perfil aparece invertido con respecto a las imágenes previas para poder realizar una comparación directa de la fotografía con el registro geofísico en el subsuelo.

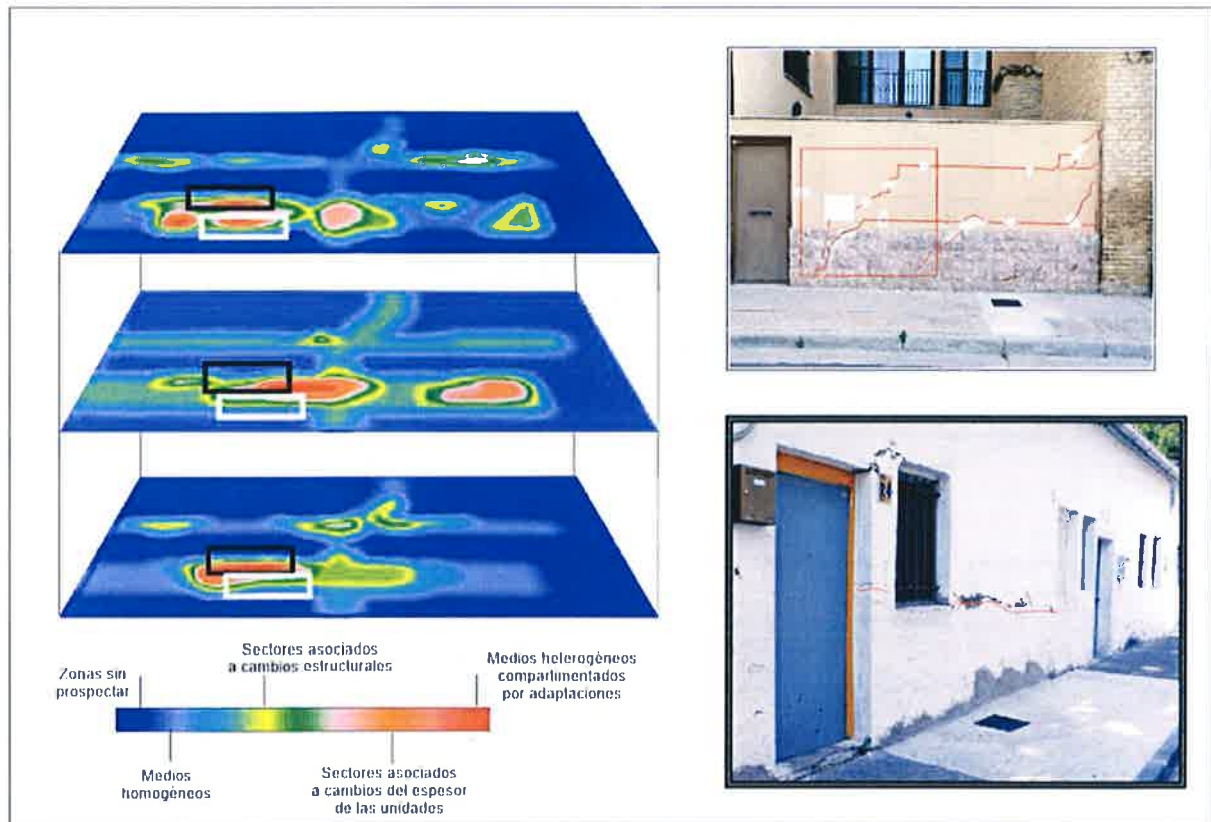
Figura 23.- Análisis comparado de los modelos de correlación de sectores realizados a lo largo de la zona de estudio, con fotografías de los sectores con mayores patologías identificadas. Estos sectores de los que se incluyen fotografías aparecen remarcados en los modelos realizados en relación a la extensión de la fotografía respecto al modelo realizado.
