D04 El río como espacio natural

D.04.1. Geología. Morfología del cauce

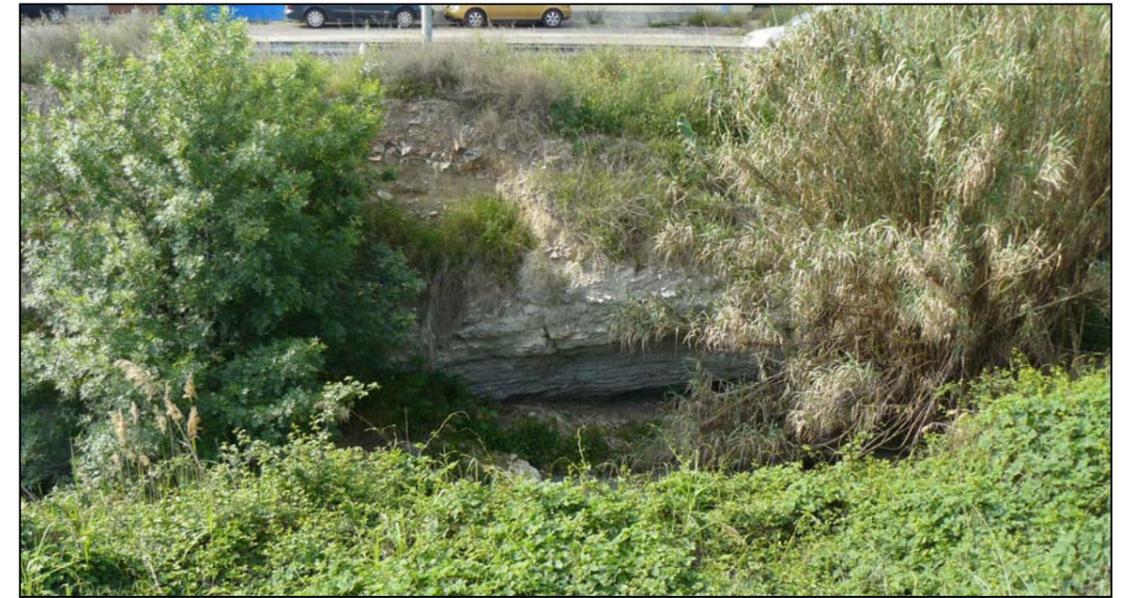
Afloramiento rocoso, con rellenos sobre él, en el talud de la Avda. del Rosario, El Polígono de Cuarte

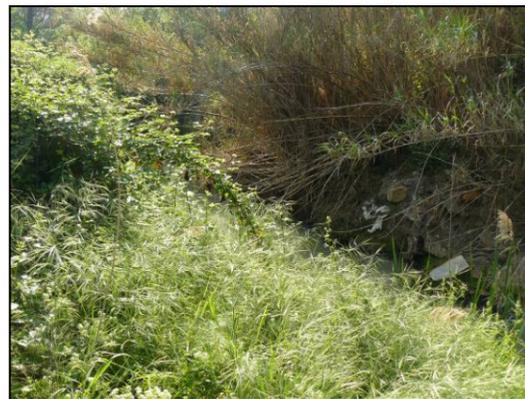
Rellenos no controlados en taludes del Huerva, en el tramo inicial entre polígonos industriales de Cuarte

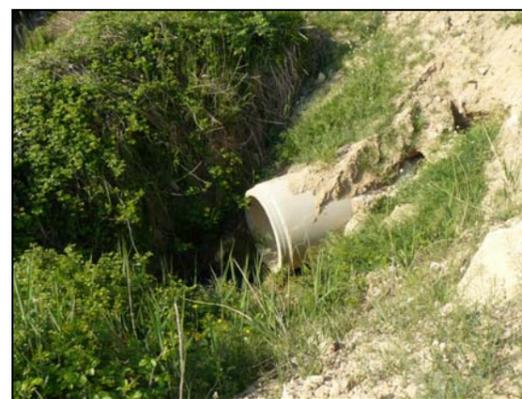
Limos con rellenos no controlados, tramo inicial de polígonos de Cuarte

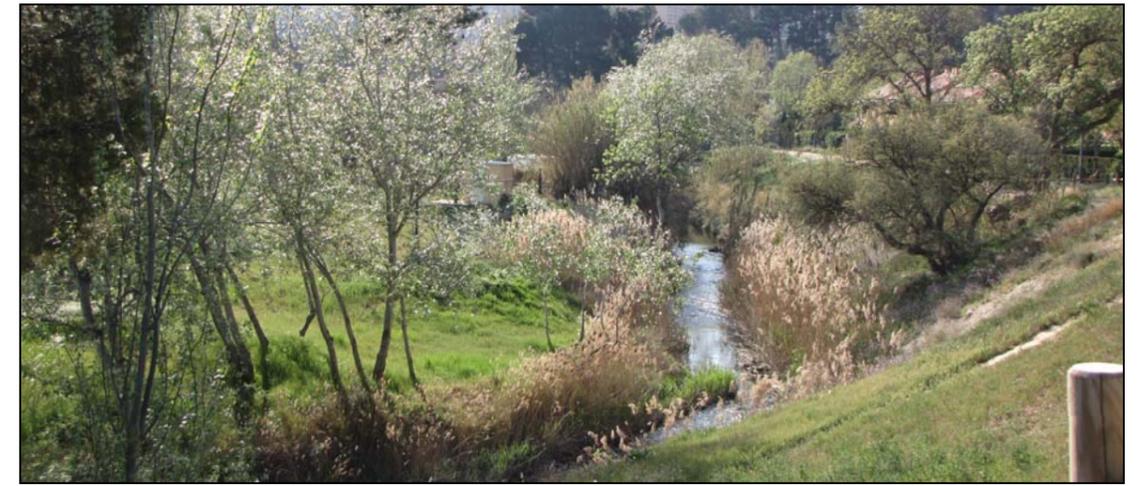
Rellenos en la zona perimetral de la Urbanización Manantiales de la Junquera y el parque

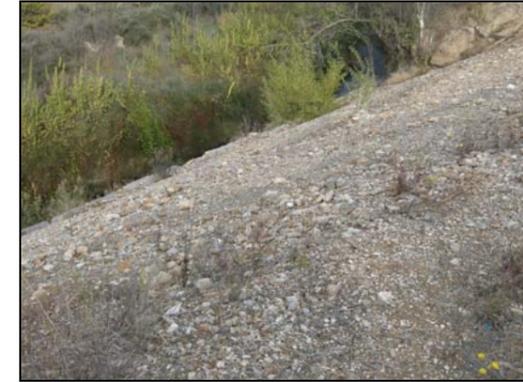
Talud de rellenos en el camino de La Junquera junto al Huerva

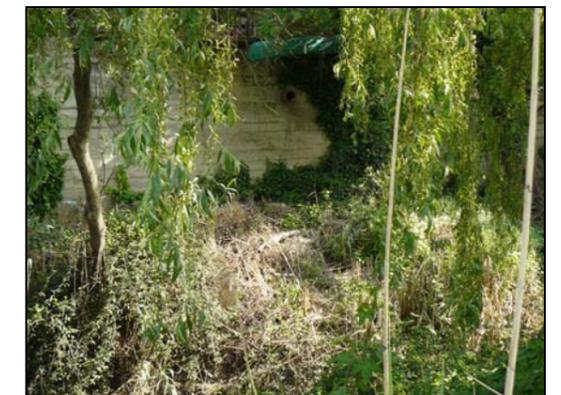
Muro que llega hasta el cauce en urbanización de Las Abdulas

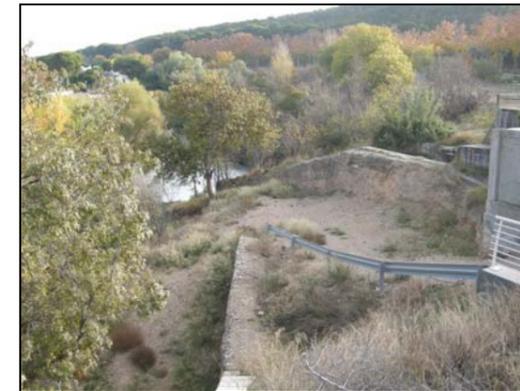
Zona de rellenos en el paraje conocido como Ojo del Canal, e infraestructura de vertido (almenara Nuestra Señora del Pilar)

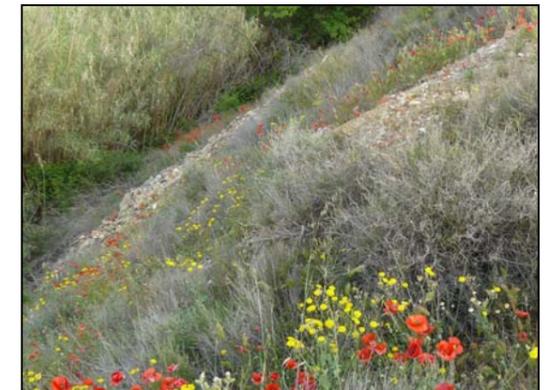
Rellenos antrópicos en el talud del colegio Marianistas, frente a la urbanización Fuentes Claras

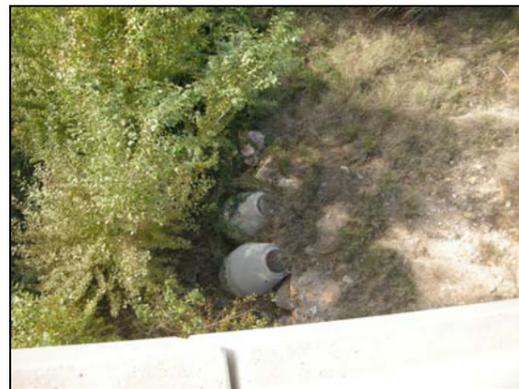
Vista de los rellenos antrópicos en el talud del CRETA, en margen izquierda

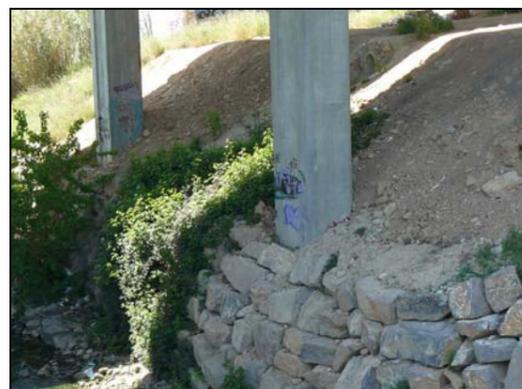
Relleno y escollera en el paso del río bajo la Ronda Hispanidad

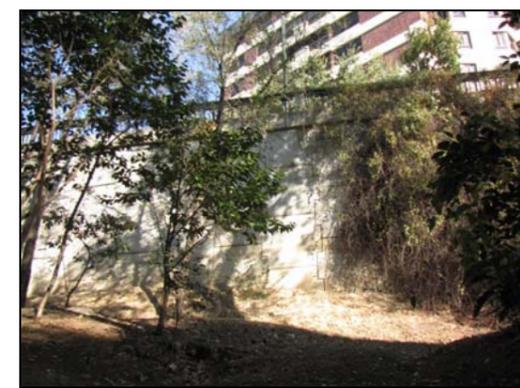
El tramo entre los puentes Trece de Septiembre (final del Parque Grande) y Blasco del Cacho está protagonizado, en margen izquierda, por el muro de la calle Manuel Lasala, en el que se apoya un talud de rellenos no controlados muy poco consolidados, y en margen derecha, tras unos metros de talud de rellenos de gran espesor, por las infraestructuras del C.D.M. Salduba, que se apoyan en un nivel de gravas cementadas, presentando un estado actual de gran deterioro debido a la socavación de las últimas riadas (2003, 2007).

Muro de Manuel Lasala y relleno a sus pies, en margen izquierda

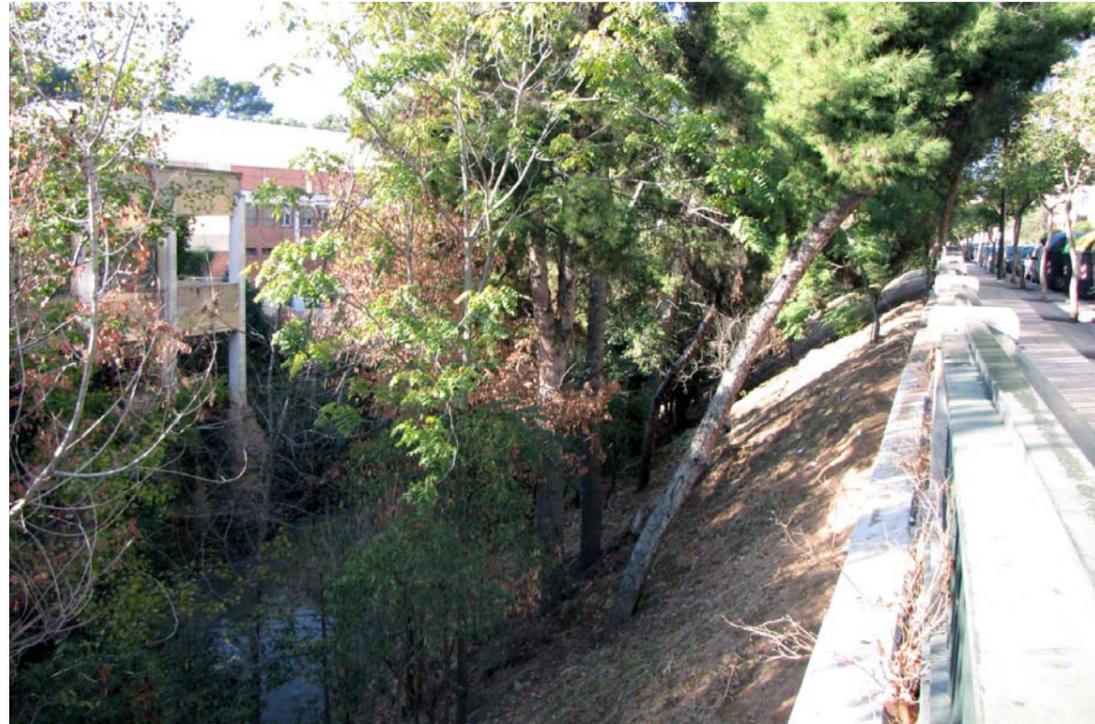
En los rellenos que conforman el talud entre el muro de Manuel Lasala y el cauce se observa la inclinación de varios árboles hacia la acera, lo que es indicativo del mencionado fenómeno de "reptación".

Inclinación de los ejemplares arbóreos por reptación en el talud inestable de escombros de Manuel Lasala

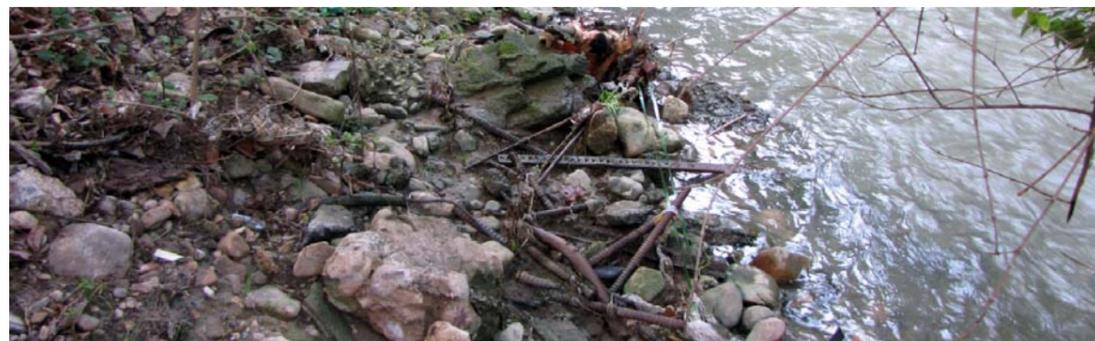
Rellenos no controlados con fuerte presencia de material de obra, restos de muros de hormigón y acero. Junto a puente Blasco de Cacho.

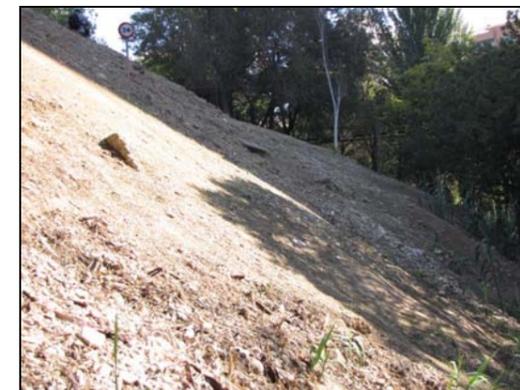
Rellenos no controlados en talud frente a la pasarela de Marina Española, en margen izquierda

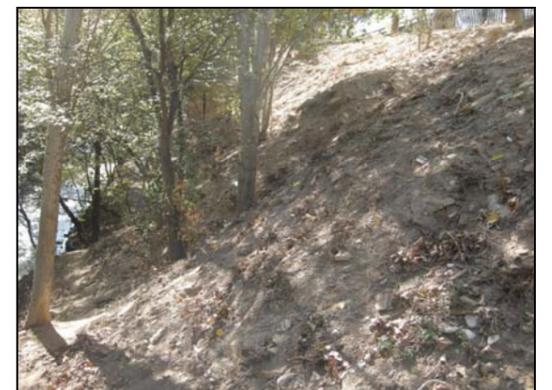
Talud de relleno y escombros en Manuel Lasala, cerca del Puente Emperador Augusto

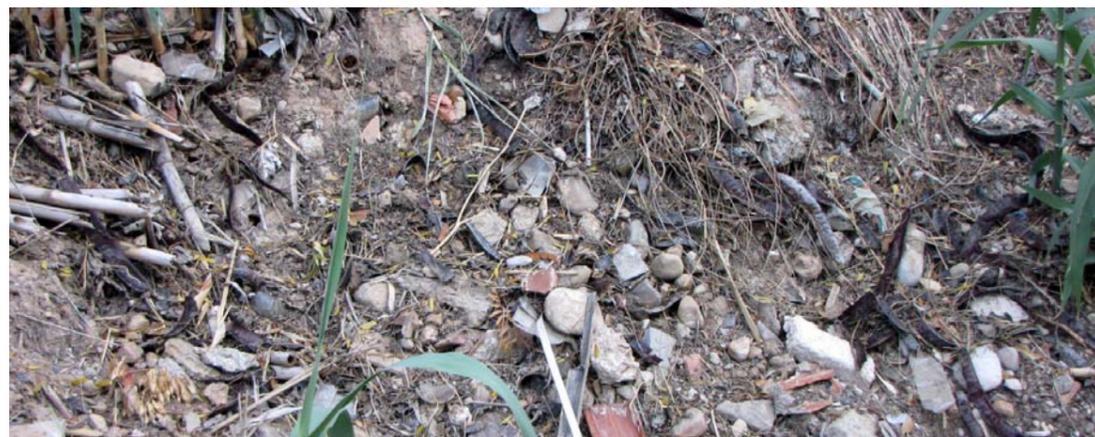
Composición de los taludes de Manuel Lasala, terreno muy disgregado de escombros de obra

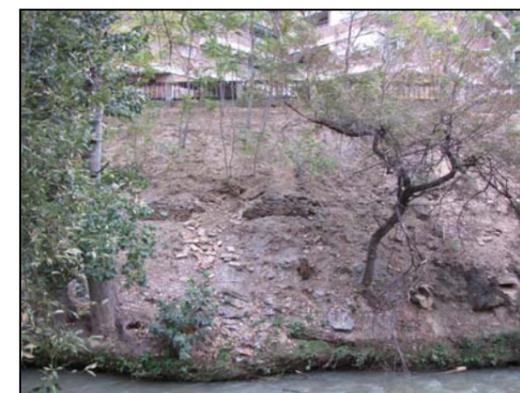
Rellenos no controlados ocupando todo el talud de margen derecha, en C/ Genoveva Torres

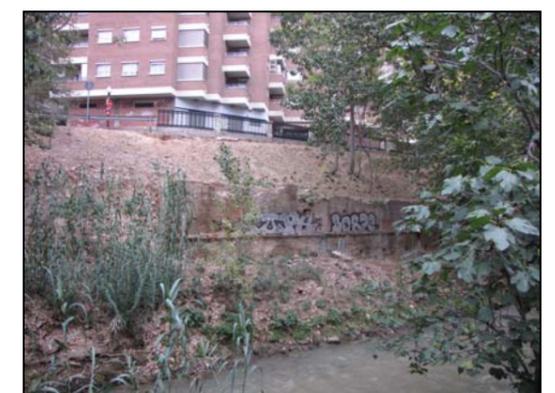
Restos de muro en talud de rellenos, en C/ Genoveva Torres

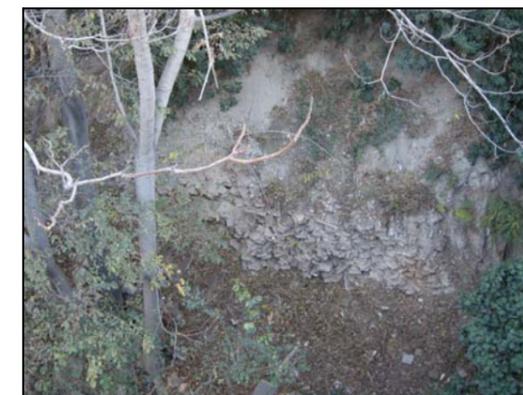
Talud de rellenos en margen derecha, bajo la calle Coimbra, cuya plasticidad resulta evidente

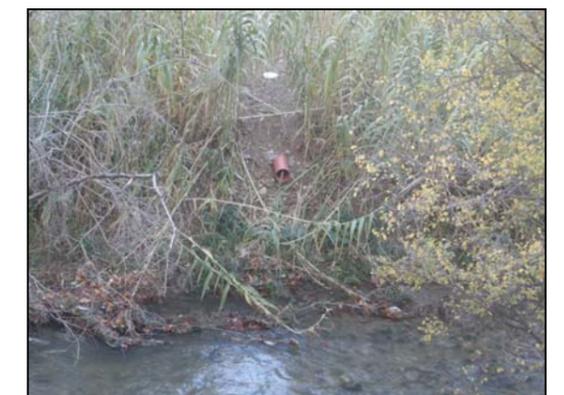
Rellenos junto a Corazonistas, en margen izquierda, inmediatamente después de la salida del cubrimiento

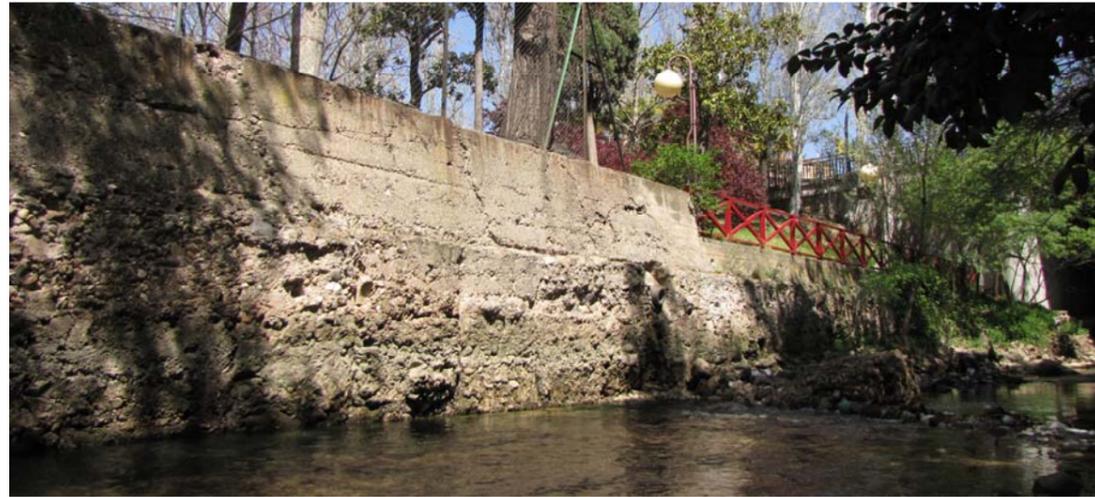
Los muretes del Centro de Mayores Lain Entralgo invaden claramente el DPH, sustituyendo a las laderas naturales

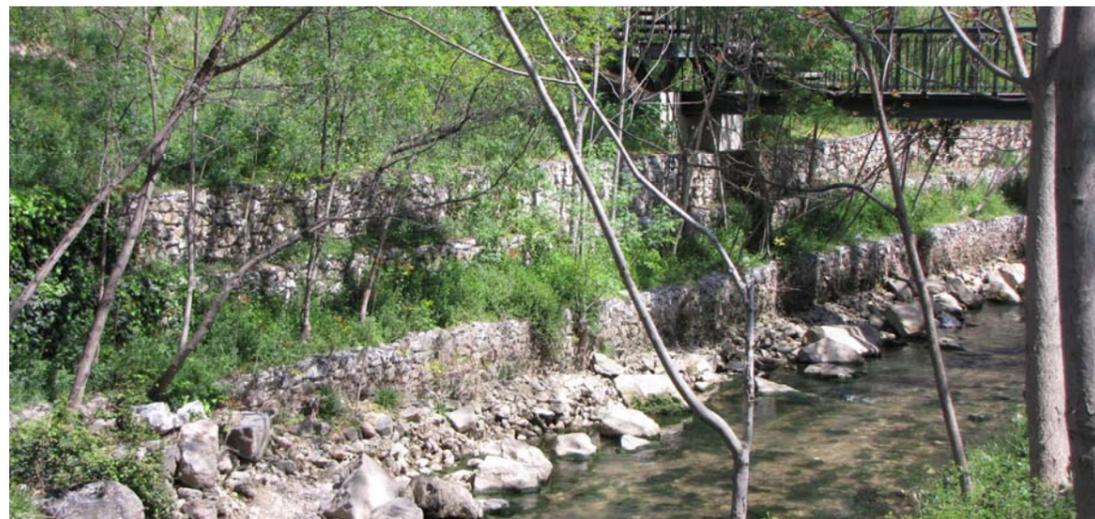
Rellenos en talud de la C/ Asalto, sobre estructura defensiva con gaviones.

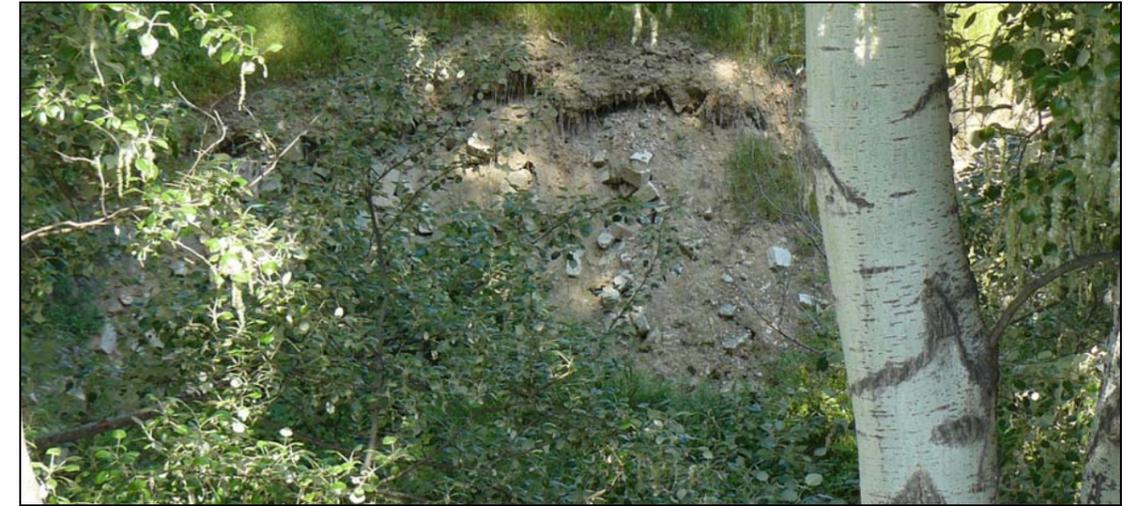
Parque Bruil; ladera conformada completamente con rellenos
