COMISIÓN DE BIODIVERSIDAD (20-09-2011).

Informe sobre las defoliaciones y estado general del denominado Soto de Cantalobos
Término municipal de Zaragoza

Unidad de Conservación del Medio Natural.
Luis Manso de Zúñiga González
Montserrat Hernández Martín
José Bellosta Zapata

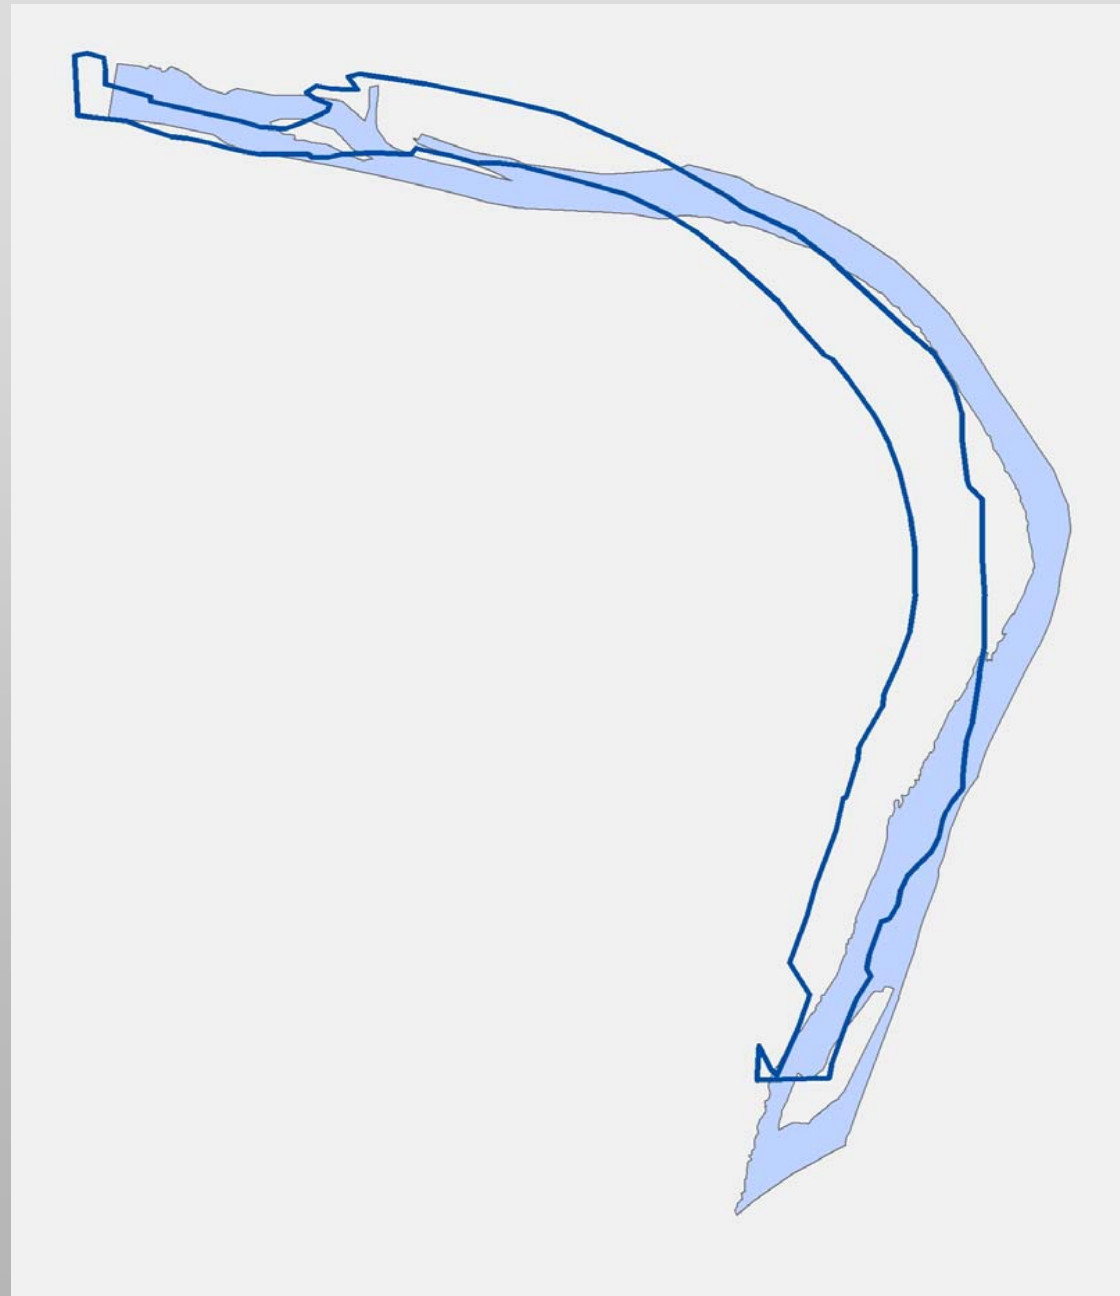
Comparación cauce 1927 - 2009

Diferencia de cauce: 74.816 m²

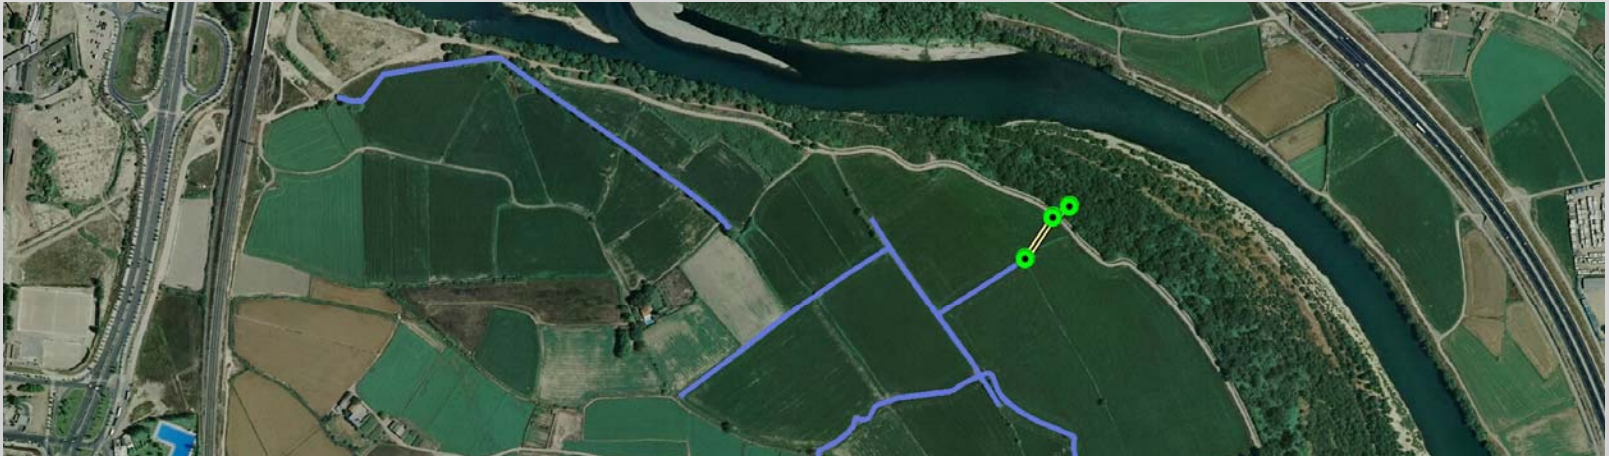
Longitud de la servidumbre hasta camino: 67 m.
Cruce de Camino Natural e introducción en el Soto: 30 m

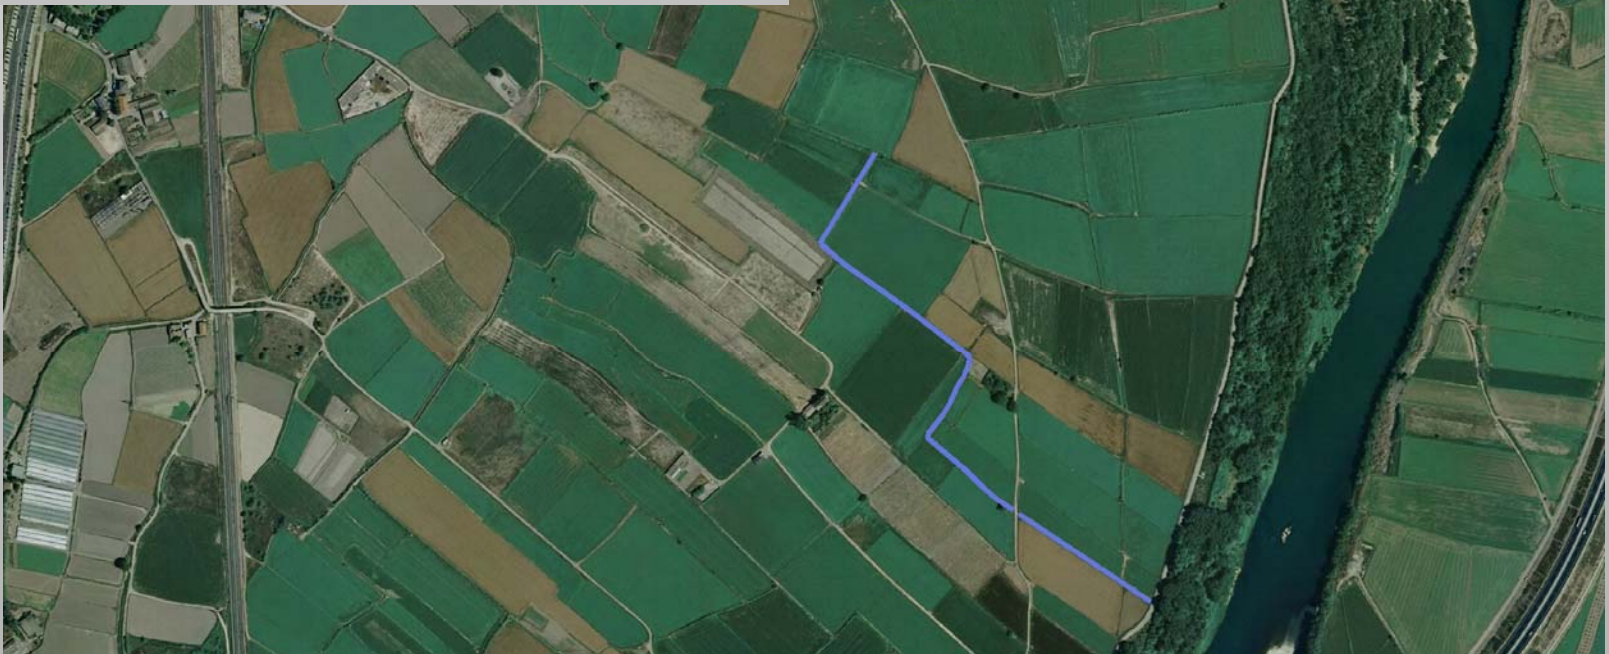
Ocupación de suelo para ejecución de la obra (depósito lateral de las tierras de excavación, paso de la propia máquina, descarga y montaje de tubos...). Anchura estimada 10 m x 67 m.l.=670 m².

- Formación de pozo de registro en el punto de inicio.
- Excavación de zanja a una profundidad de 1,50 m.
- Colocación de Tubo de hormigón armado de diámetro interior 600 mm, unión enchufe campana con junta de goma estanca. Aletas de desagüe.
- Relleno y compactación de la zanja.Reposición del camino natural.
- Adaptaciones fisiográficas para la distribución del agua en el soto.
- Gastos Generales, Beneficio Industrial y 18% de IVA.
