El presente informe se ha realizado a petición de MERCAZARAGOZA S.A. y trata de investigar las condiciones de cimentación del Mercado Central, situado en la avenida César Augusto de Zaragoza.

**CROQUIS DE SITUACIÓN DE TRABAJOS
17AG0209**

Nº Obra: 17AG0209
 Obra: ESTADO ACTUAL
MERCADO CENTRAL
 Localidad: ZARAGOZA
 Peticionario: MERCAZARAGOZA
 Fecha Inicio: 07.03.2017 Fecha Final: 08.03.2017

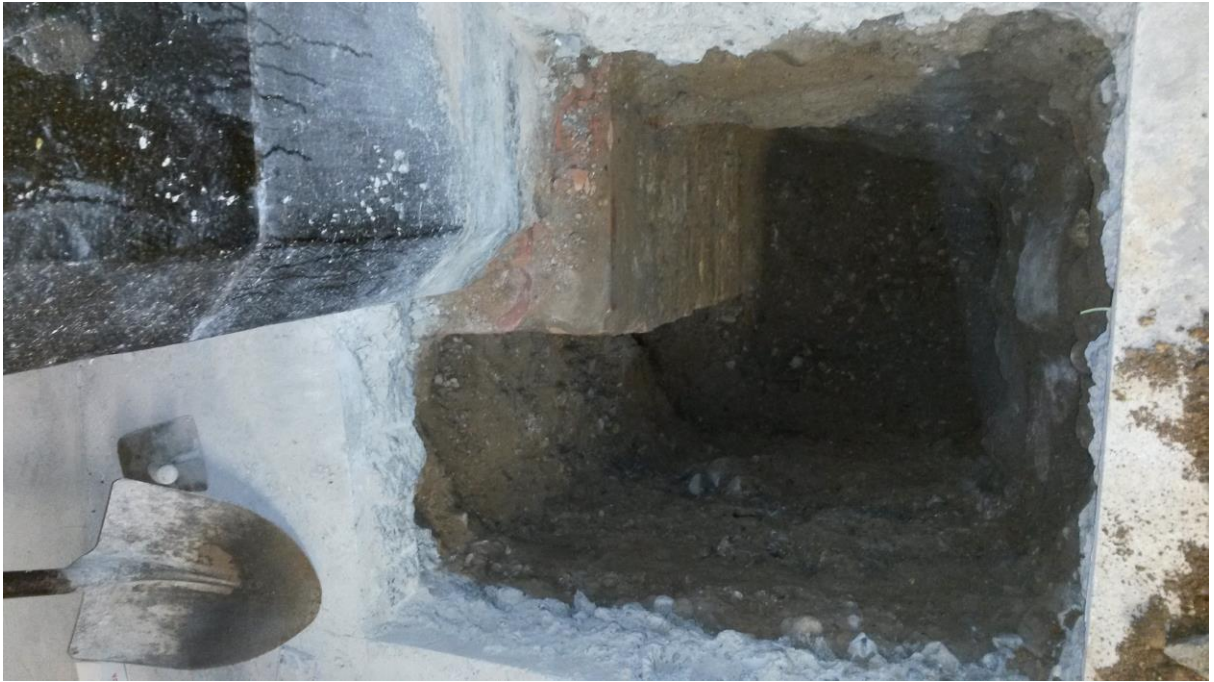
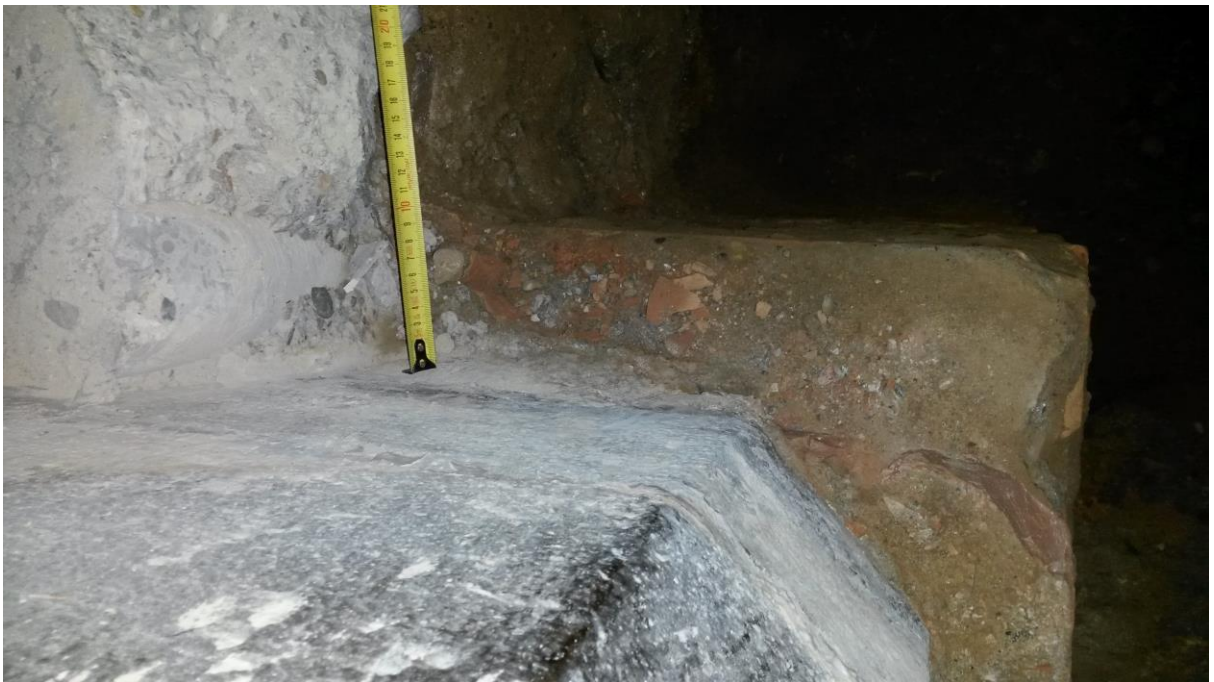
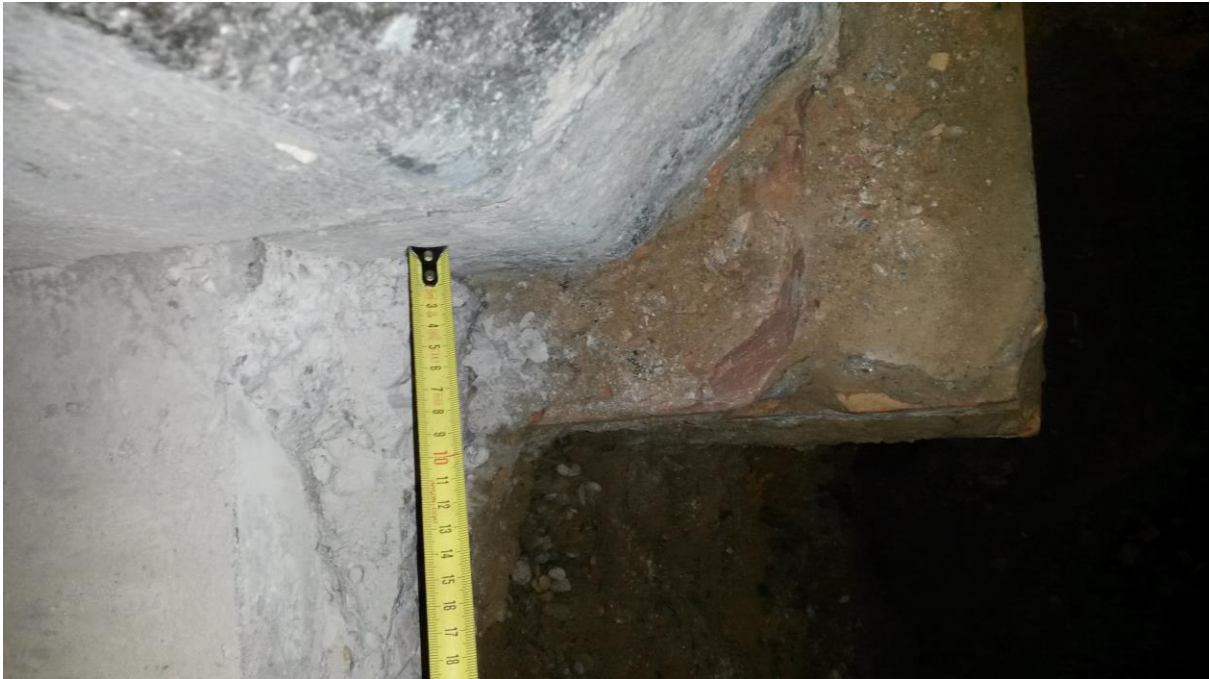
La primera (C-1) junto al pilar donde se han hecho los testigos T-1 y T-2, ya que con los testigos no se podía deducir que la zapata tuviese unas dimensiones claramente mayores que el pilar.

En ella puede verse:

- Profundidad: 1,6 m.
- Dimensión en planta $\approx 1,05 \times 1,05$ m. Sobresale aproximadamente 8 cm del pilar en ambos sentidos.
- La zapata está hecha con fábrica de ladrillo macizo y el aspecto de la misma es bueno, sin alteración aparente.
- Aunque no es evidente, a partir de 1,3 m de profundidad, en uno de los lados se aprecian gravas aluviales.
- La zapata apoya a mayor profundidad de 1,6 m.

Tal circunstancia se deduce de lo observado en el sondeo S-1, del taladro T-3 y sobre todo de la calicata C-1, que son los que nos pueden ofrecer información más fidedigna. En el primer caso, el dato es completamente objetivo, mientras que en el testigo extraído en el sótano el cambio a terreno natural se produce aproximadamente a unos 3 m respecto de

cota de calle alcanzando el rechazo a unos 3,8 m. En la calicata queda claro que la zapata apoya a más de 3,6 m de profundidad respecto de cota de calle.

Según la documentación facilitada y las medidas realizadas, la zapata tiene al menos 1,05x1,05 m y apoya al menos a 1,6 m de profundidad bajo solera de sótano.

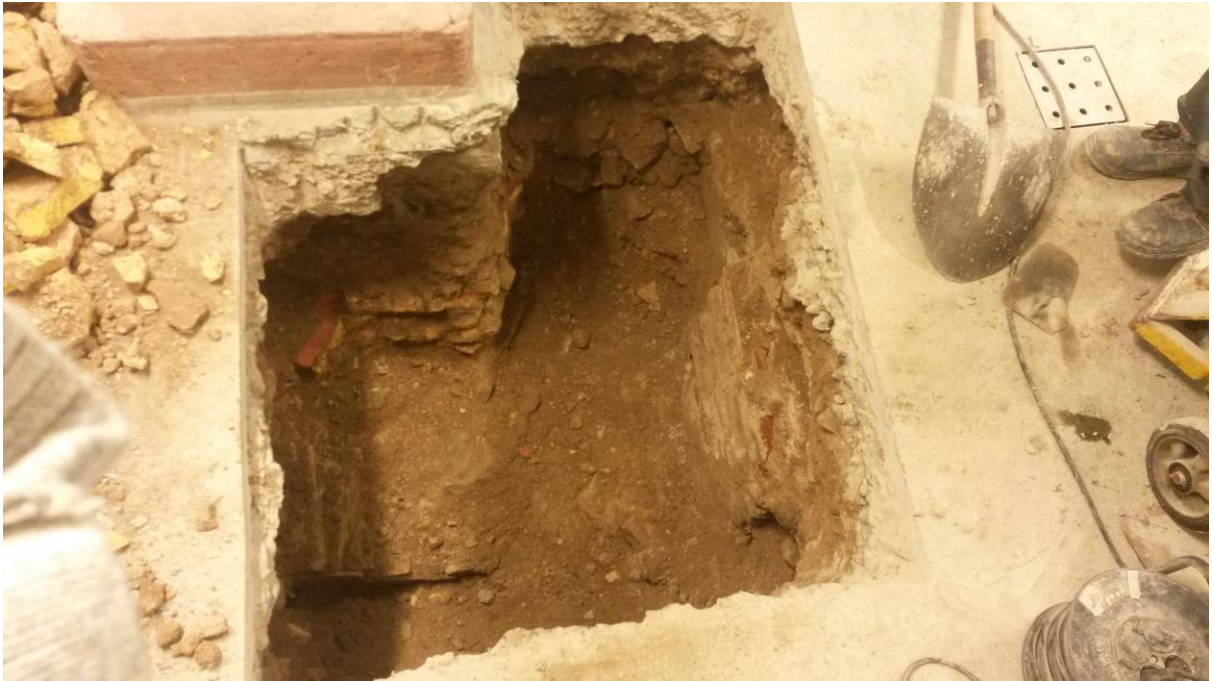
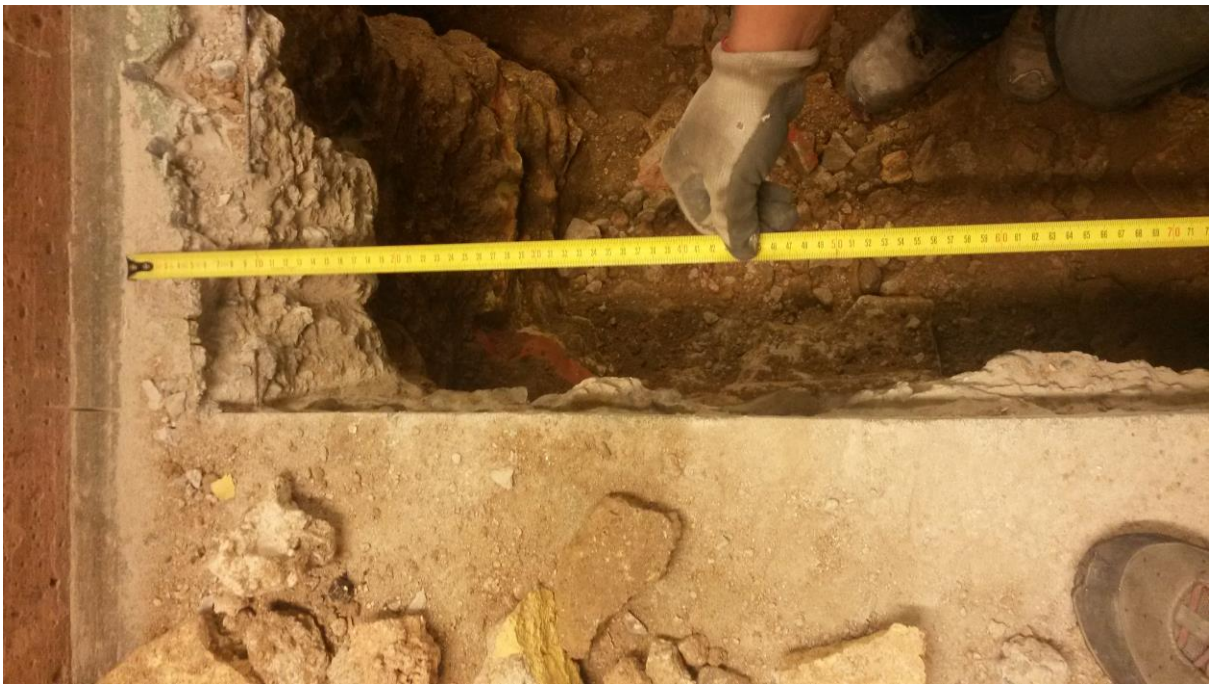
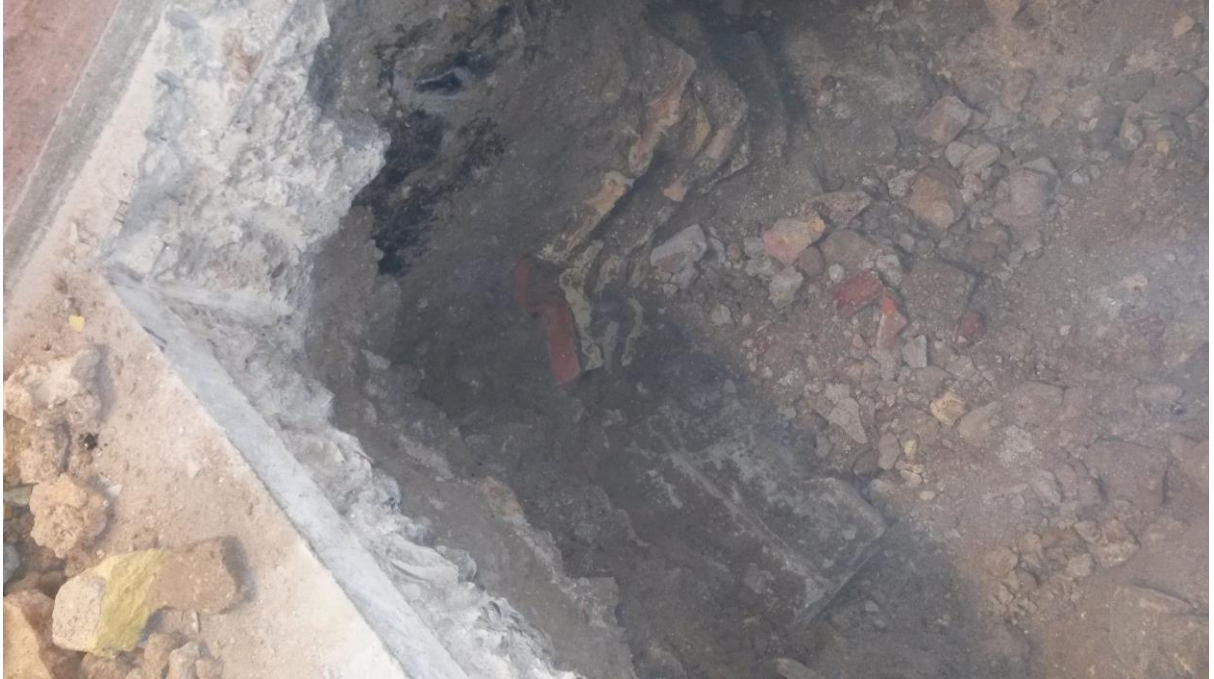
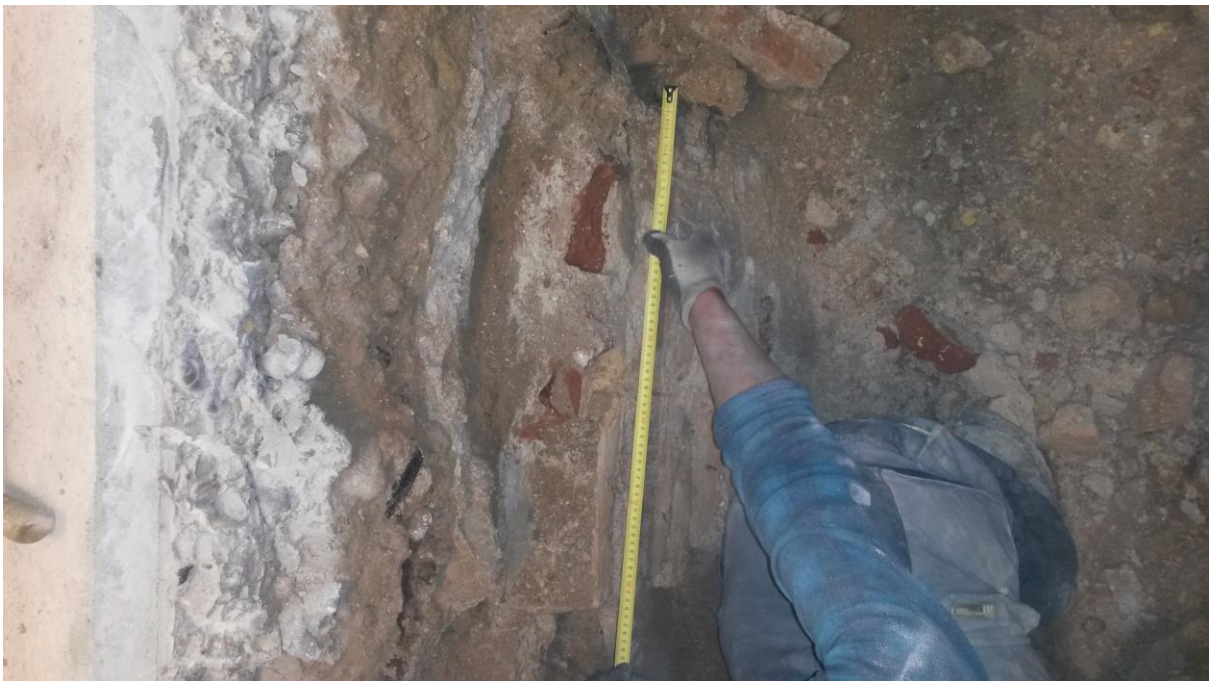
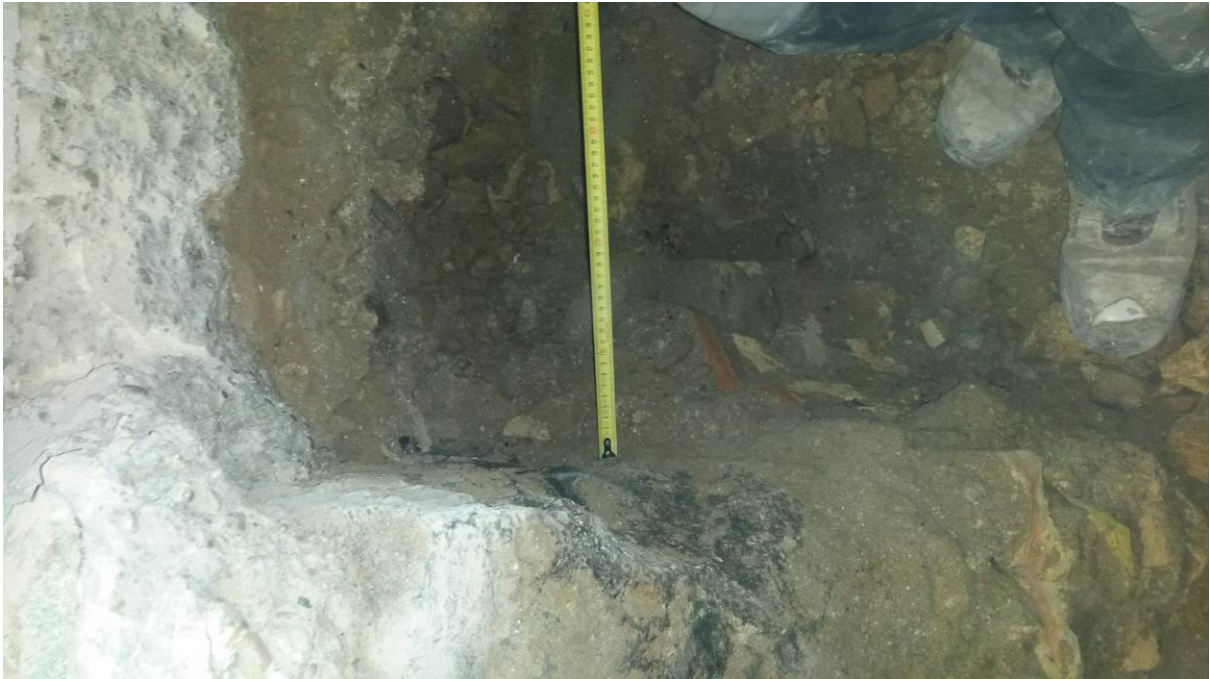
La otra calicata (C-2) se hizo junto al pilar mencionado antes, que soporta sólo el forjado de planta baja, al lado del cuarto de la maquinaria de climatización, en el que se almacenan las traspaletas.

Para describir la calicata utilizamos la primera fotografía.

En ella se ve el pilar arriba a la izquierda.

El pilar de ladrillo macizo continúa hasta la profundidad final de la cata que es de aproximadamente 80 cm.

A la derecha, primero se encuentran escombros bajo solera y a unos 70 cm aparece ladrillo unido al pilar, sobresaliendo unos 20 cm.

En la parte de debajo de la fotografía, de izquierda a derecha (\approx paralelo al Ebro) aparece un muro de unos 60 cm de ancho, al cual está unido el pilar (trabado con ladrillo).

No se consideró bajar más la calicata ya que había que romper más muro y además, teóricamente en el sentido de abajo a arriba de la fotografía y muy próximo debe encontrarse el muro del colector perpendicular al Ebro.

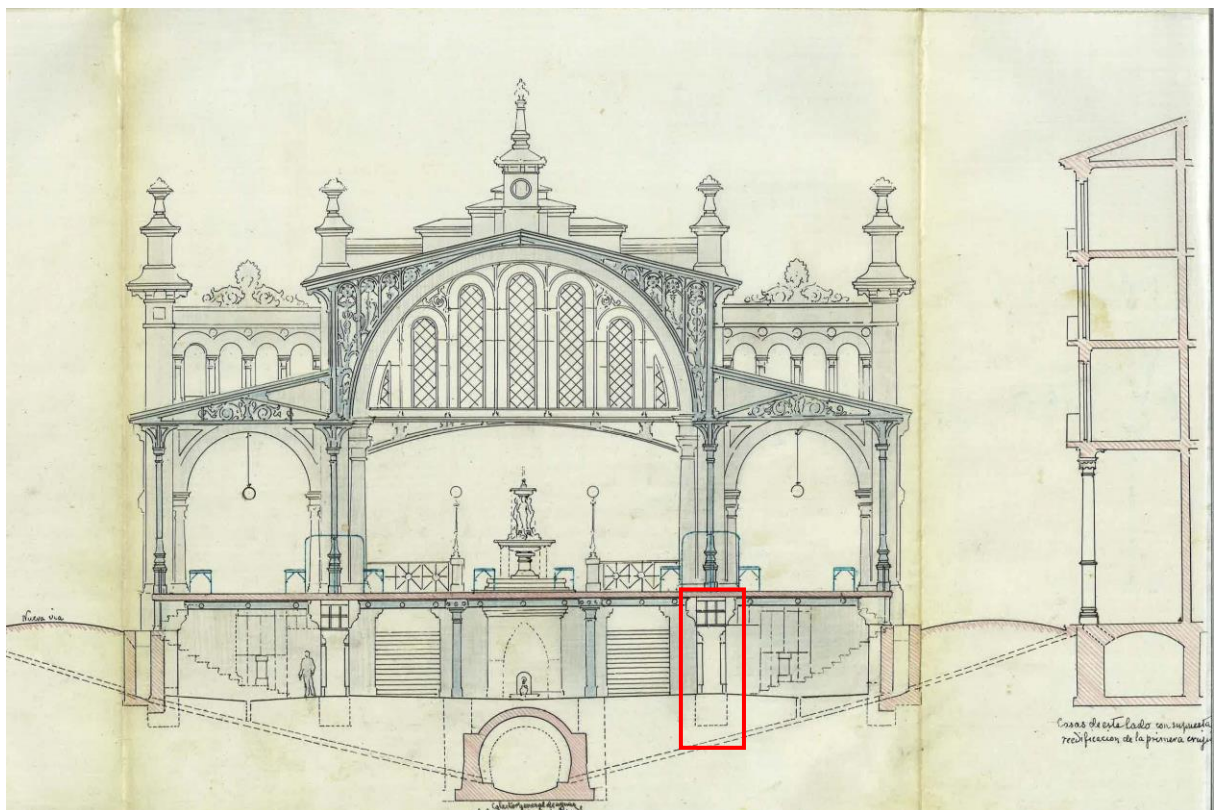
A continuación se incluye el plano donde está representada la zapata con anchura prácticamente igual a la del pilar.

Por tanto analizamos una zapata cuadrada de 105x105 cm, apoyada aproximadamente a 1,6 m de profundidad sobre gravas muy compactas.

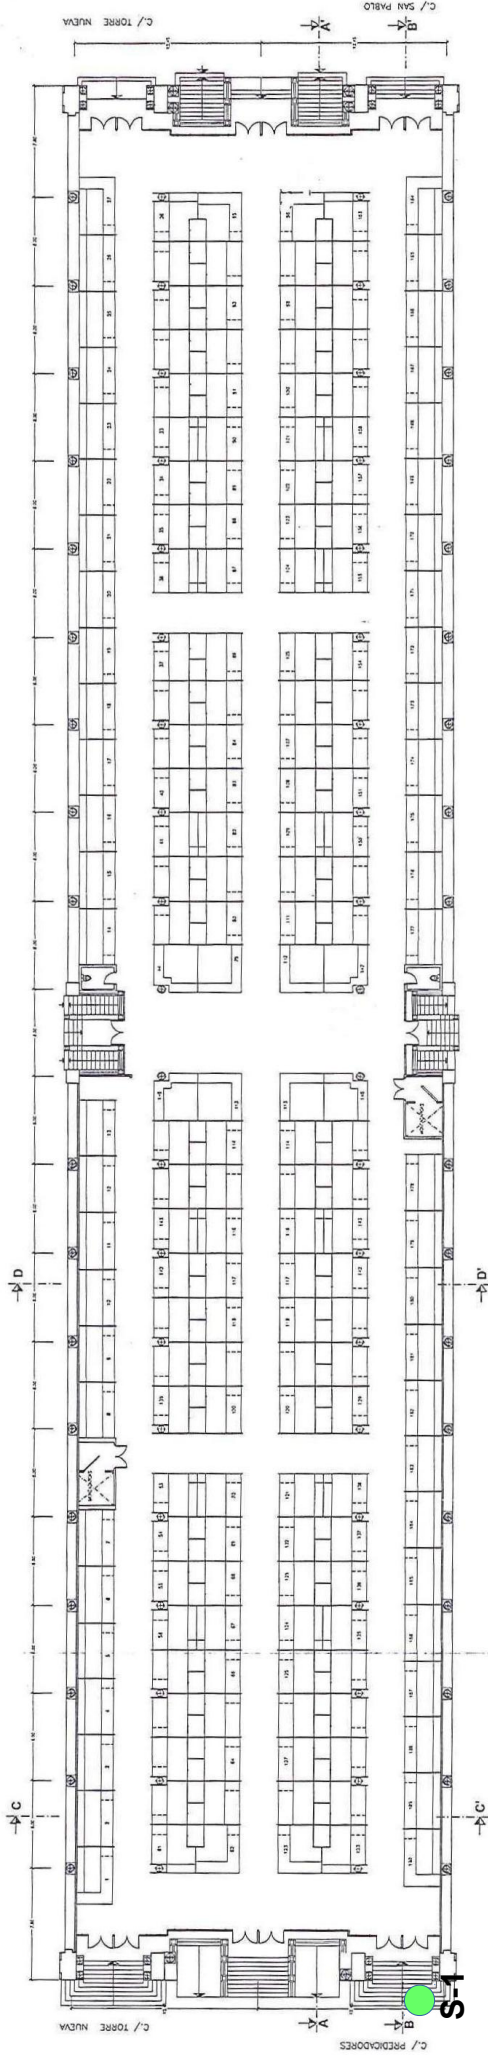
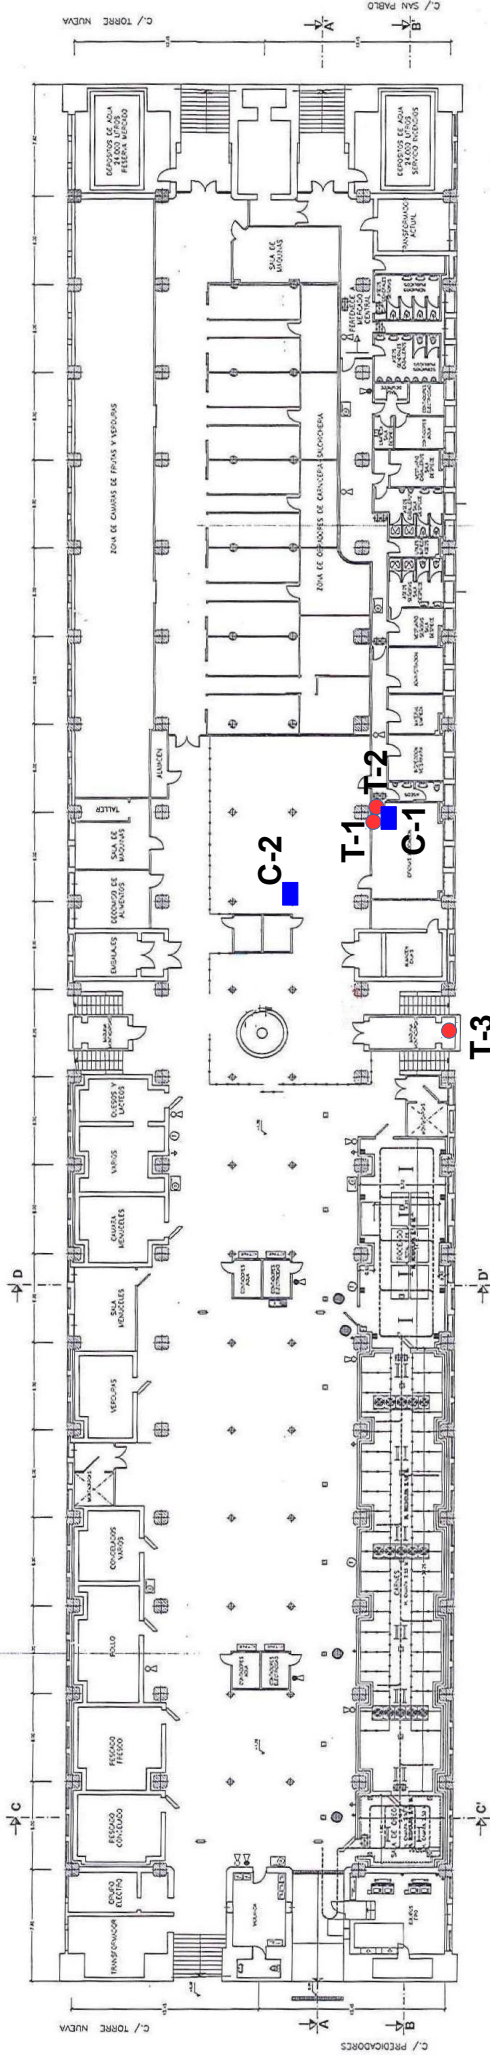
- Calicata
- Testigo
- Sondeo mecánico

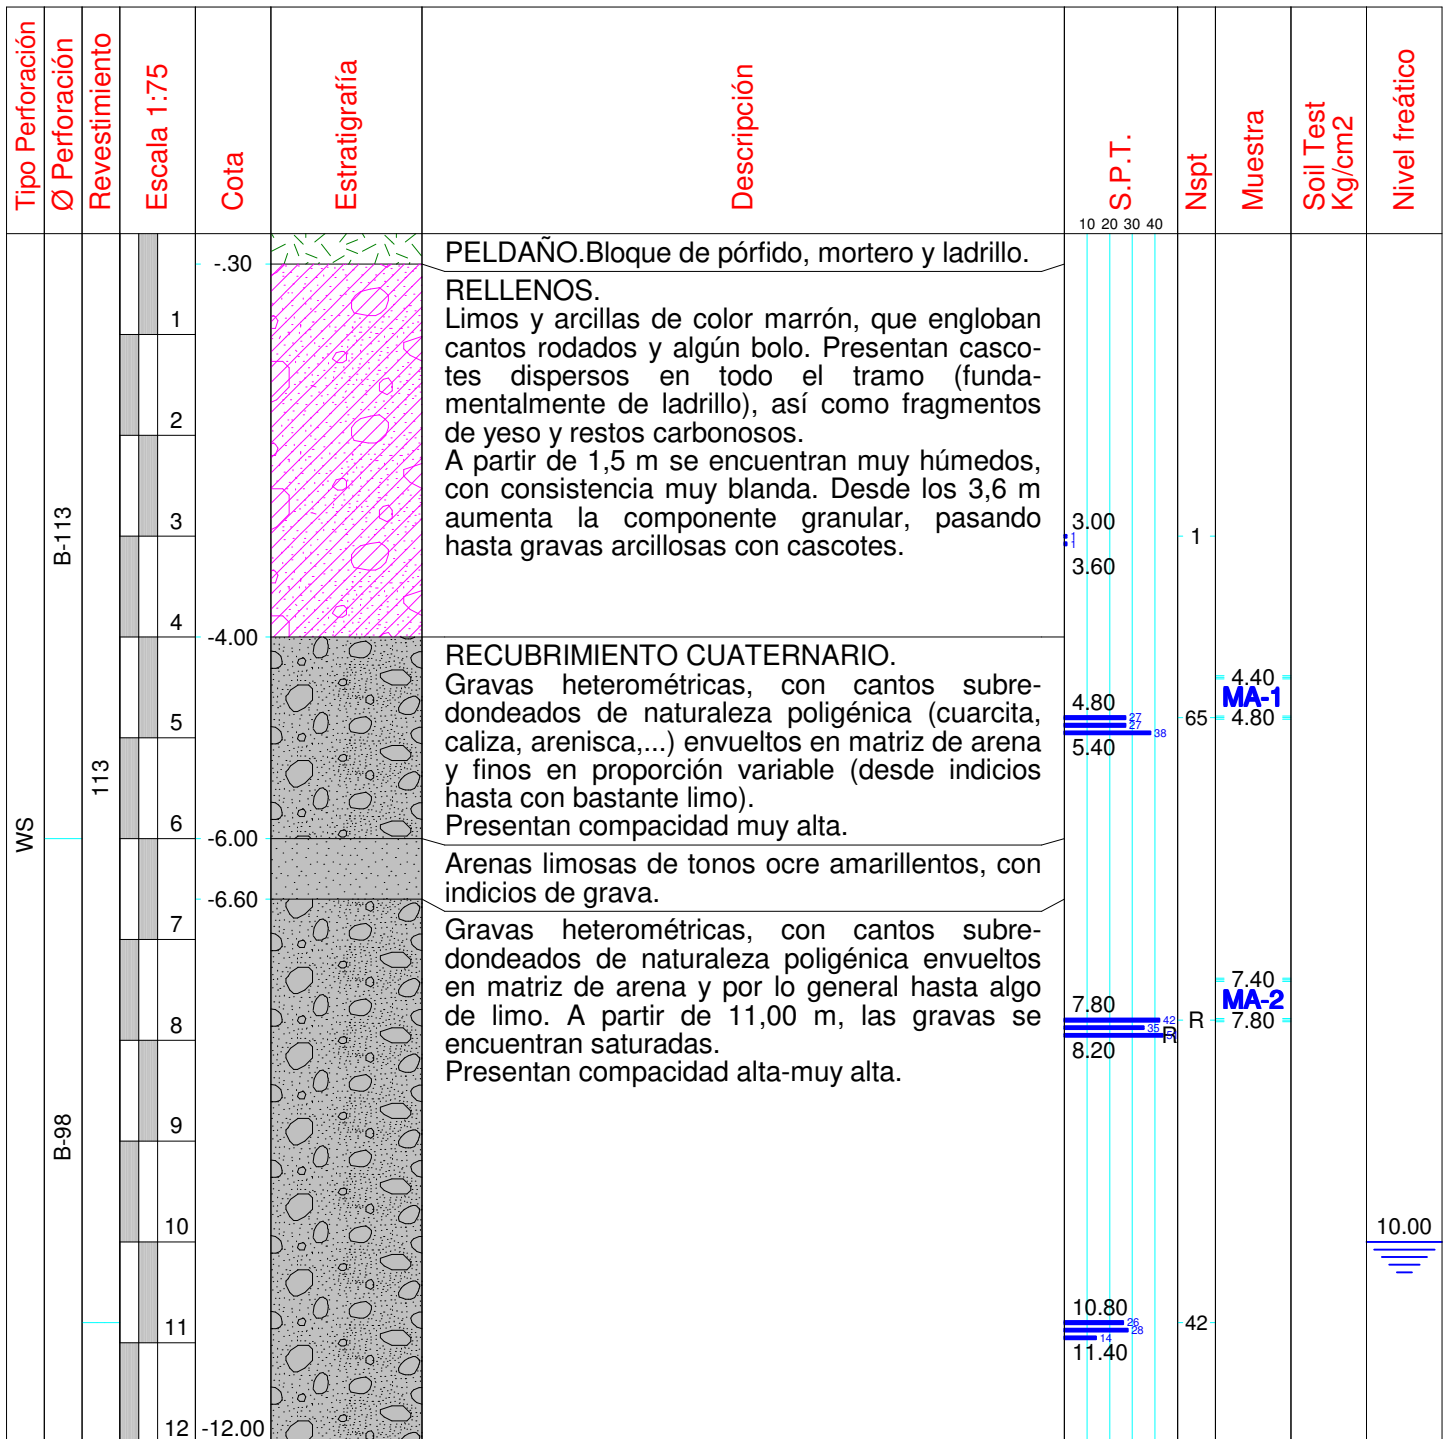
SONDEO
S-1

OBSERVACIONES:
 - Se detecta el nivel freático en el SPT de 10,8 a 11,4 m, ascendiendo posteriormente hasta 10 m.
 - Se realiza una perforación previa de 150 mm de diámetro con sonda HILTI, empleándose el testigo obtenido para tapar el sondeo.

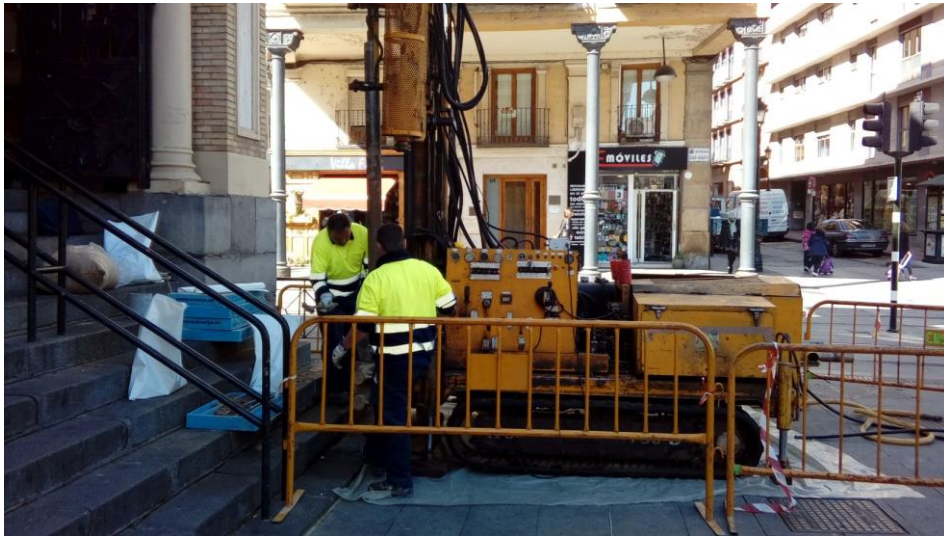
SONDEO S-1 (1/2)

Emplazamiento

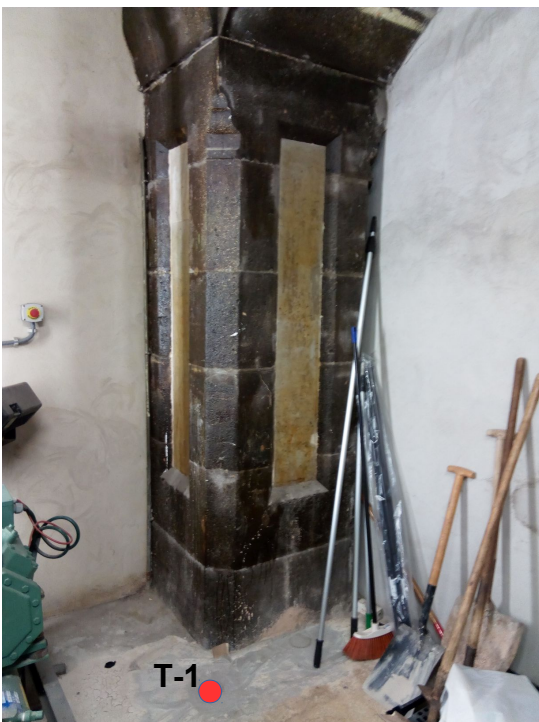
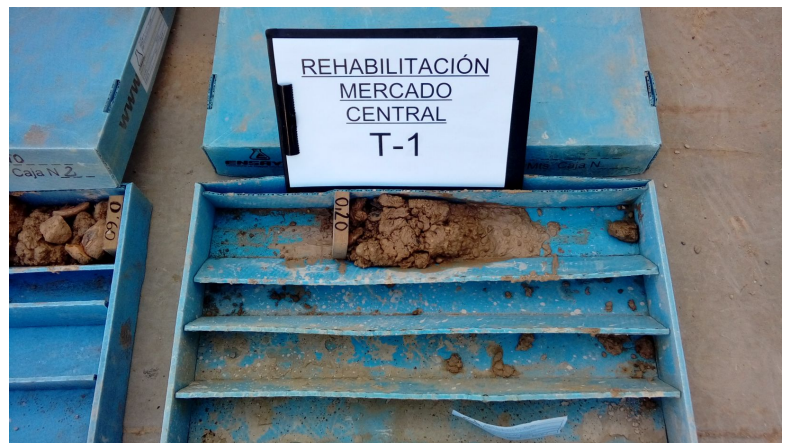
SONDEO
T-1

| Tipo Perforación | Ø Perforación | Revestimiento | Escala 1:25 | Cota | Estratigrafía | Descripción | S.P.T. | Nspt | Muestra | Soil Test Kg/cm2 | Nivel freático |
|---|---|---|---|---|---|---|---|---|---|---|---|
| | | | 1 | -40 | | RELLENOS. Gravas arcillosas con indicios de cascotes. Muy húmedas. | | | | | |

OBSERVACIONES:
 - Testigo extraído junto a pilar en zona de sótano.

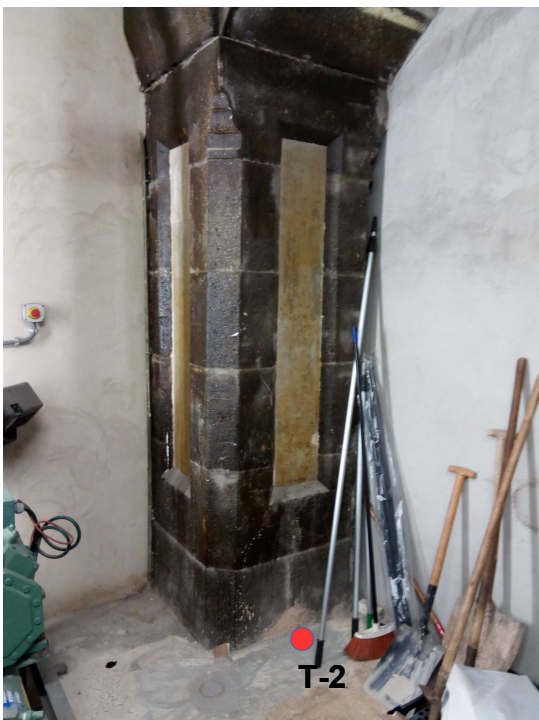
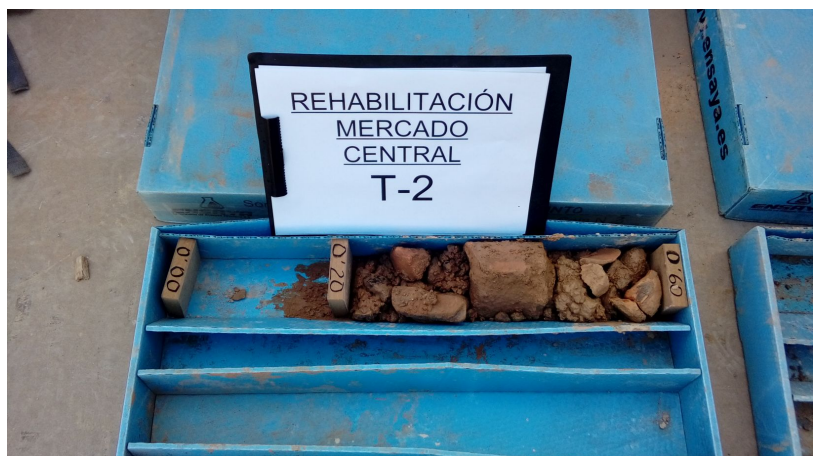
SONDEO
T-2

| Tipo Perforación | Ø Perforación | Revestimiento | Escala 1:25 | Cota | Estratigrafía | Descripción | S.P.T. | Nspt | Muestra | Soil Test Kg/cm2 | Nivel freático |
|---|---|---|---|---|---|--|---|---|---|---|---|
| | | | 2 | -60 | | RELLENOS. Gravas arcillosas con indicios de cascotes hasta de tamaño decimétrico (ladrillo trabado con mortero). Muy húmedas. | | | | | |

OBSERVACIONES:
 - Testigo extraído junto a pilar en zona de sótano.
 - Se realiza un ensayo de penetración dinámica manual.

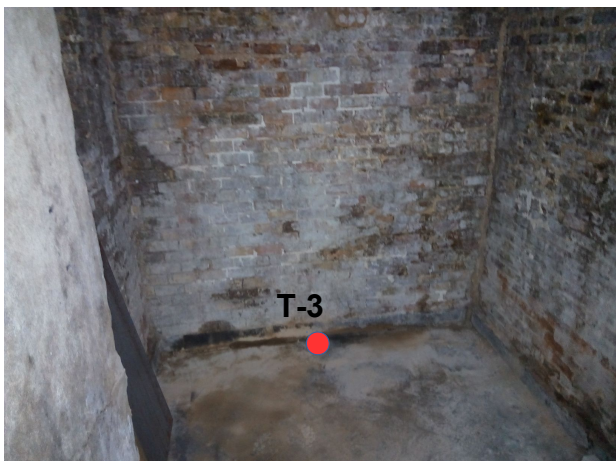
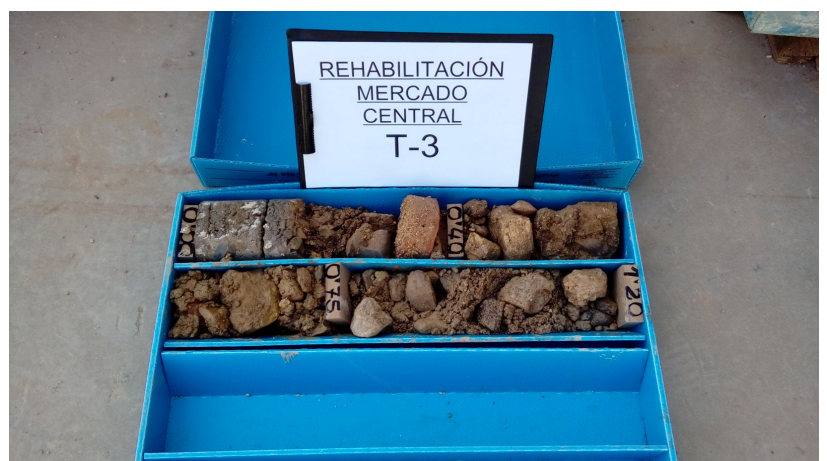
SONDEO
T-3

OBSERVACIONES:
 - Testigo extraído junto a muro en zona de sótano.
 - Se realiza un ensayo de penetración dinámica manual.

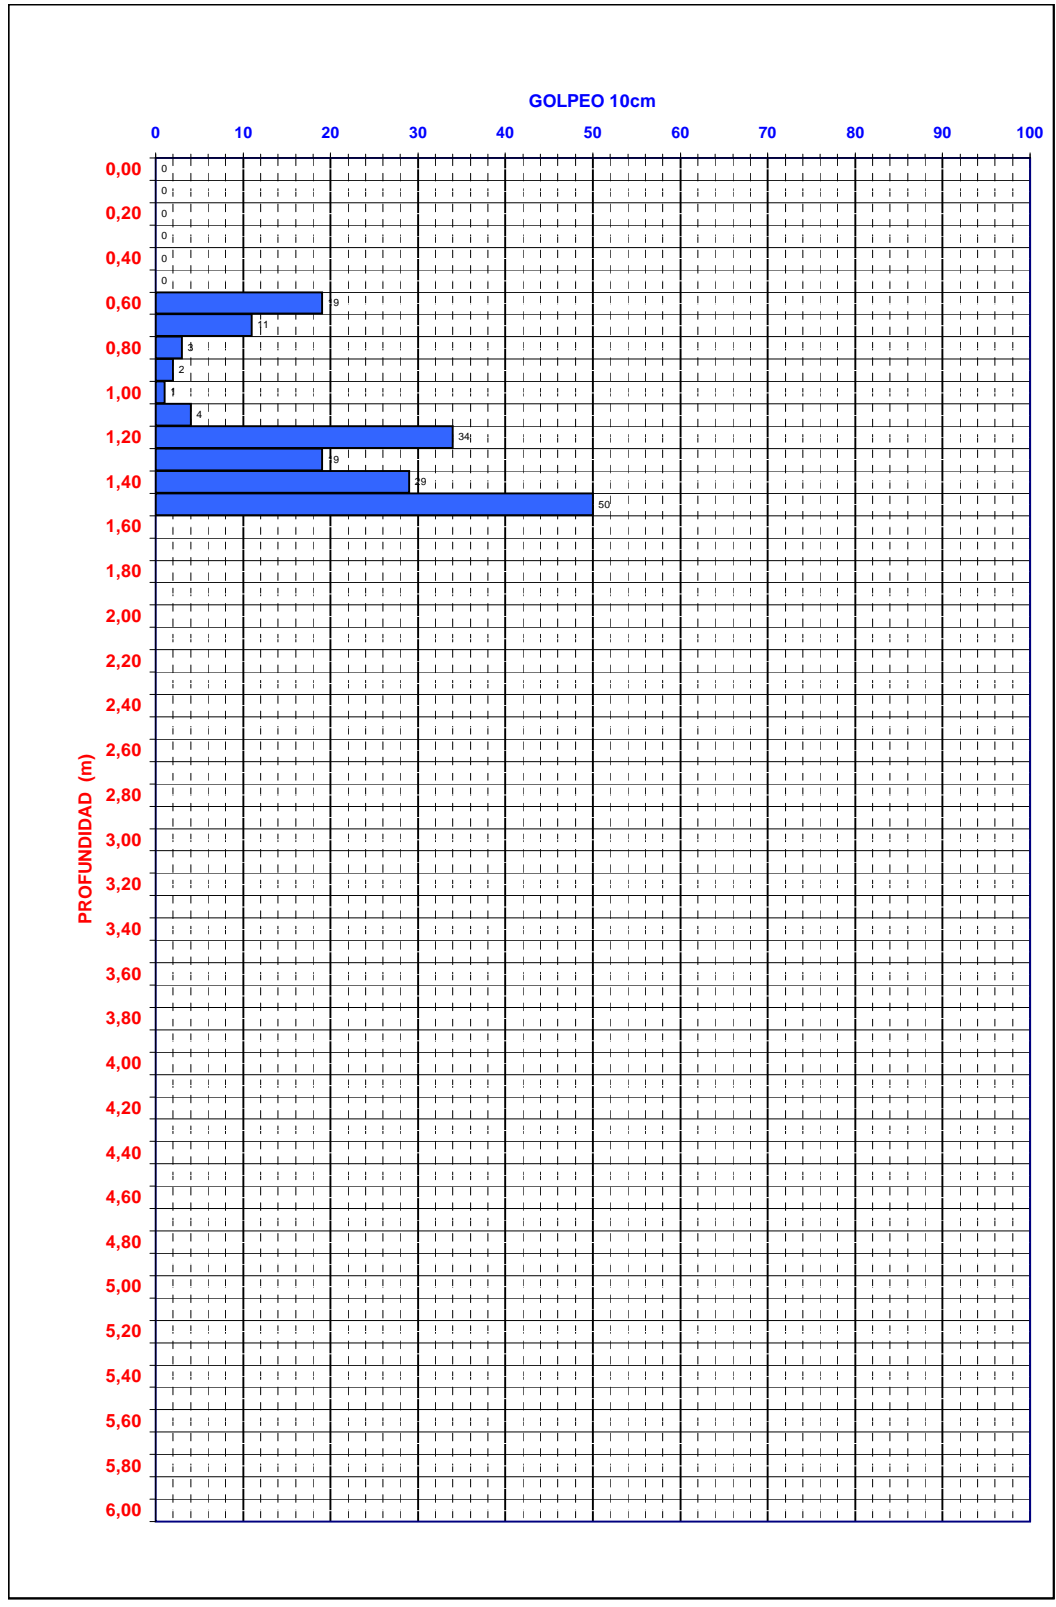
Observaciones: Rechazo a 1,52 m. De 0,0 a 0,6 m material extraído con HILTI

Los ensayos se realizaron una vez efectuados los taladros T-2 y T-3, alcanzando el rechazo a 1,52 y 1,55 m respectivamente respecto la cota del pavimento del sótano.

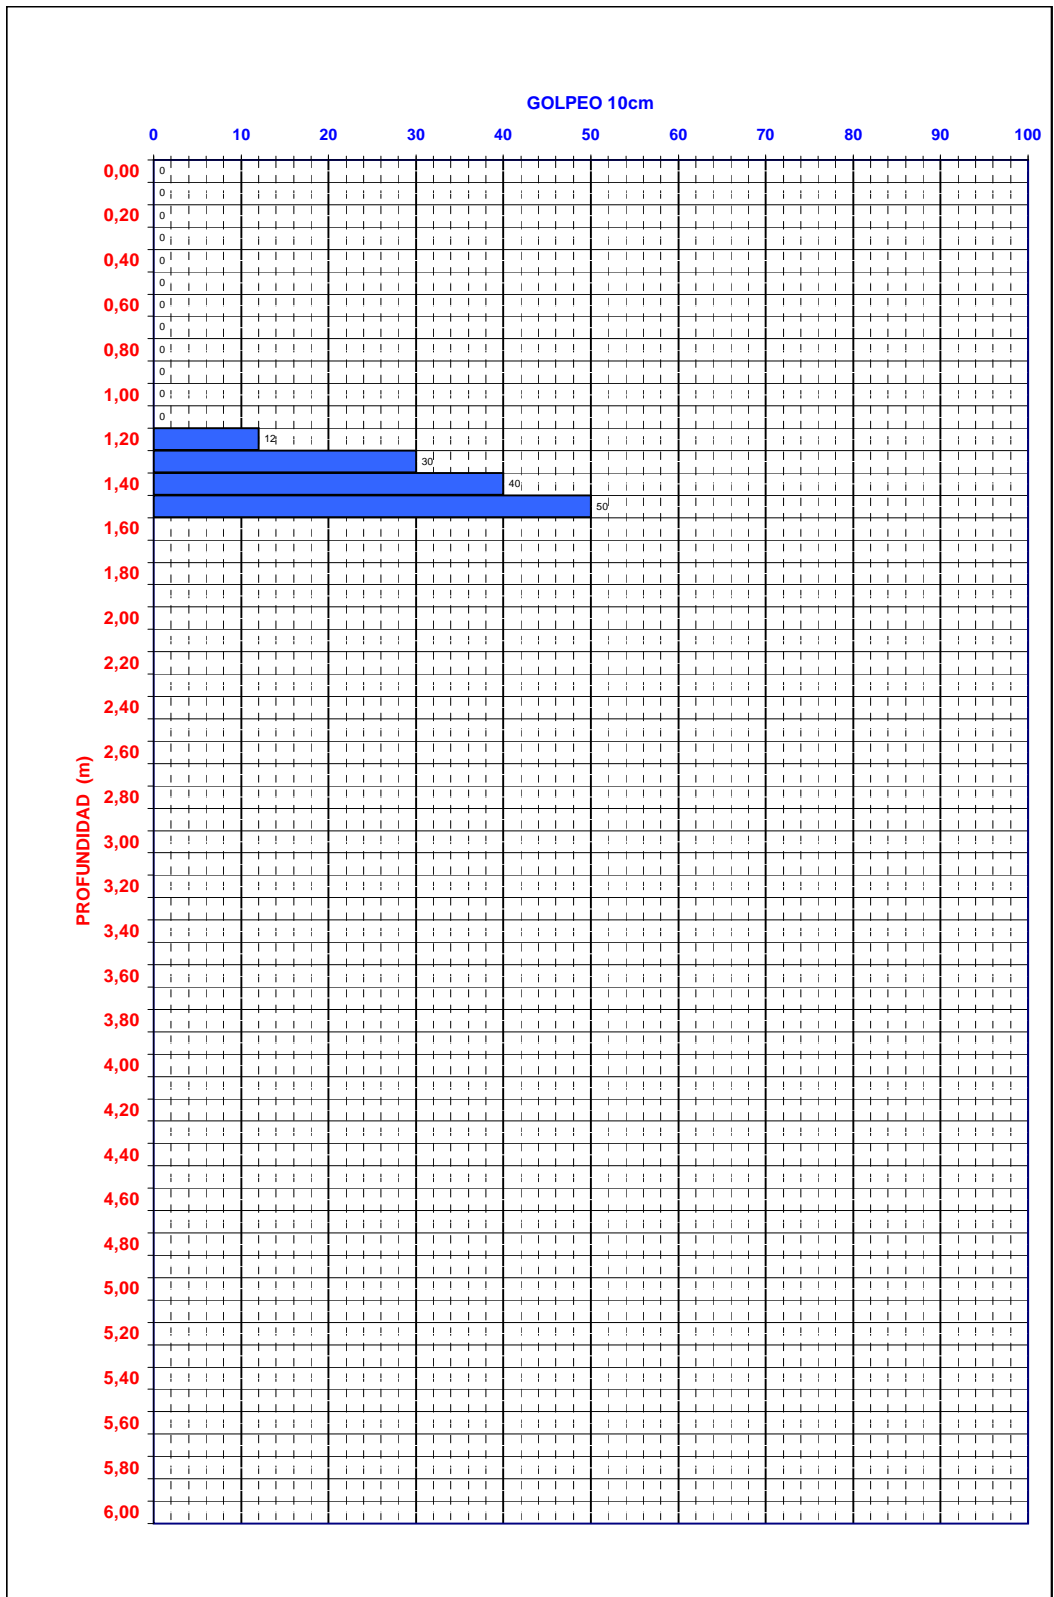
Observaciones: Rechazo a 1,55 m. De 0,0 a 1,20 m material extraído con HILTI

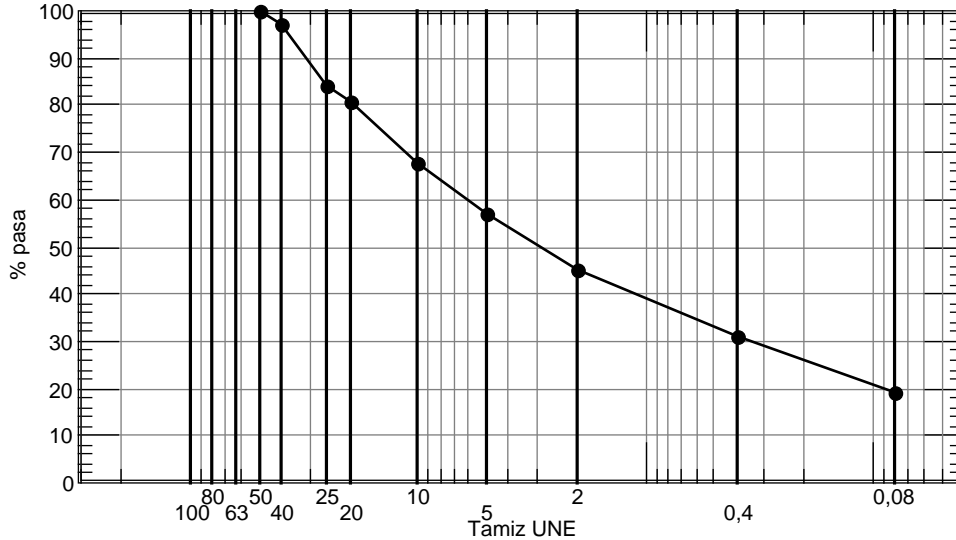
Análisis granulométrico (UNE 103101)

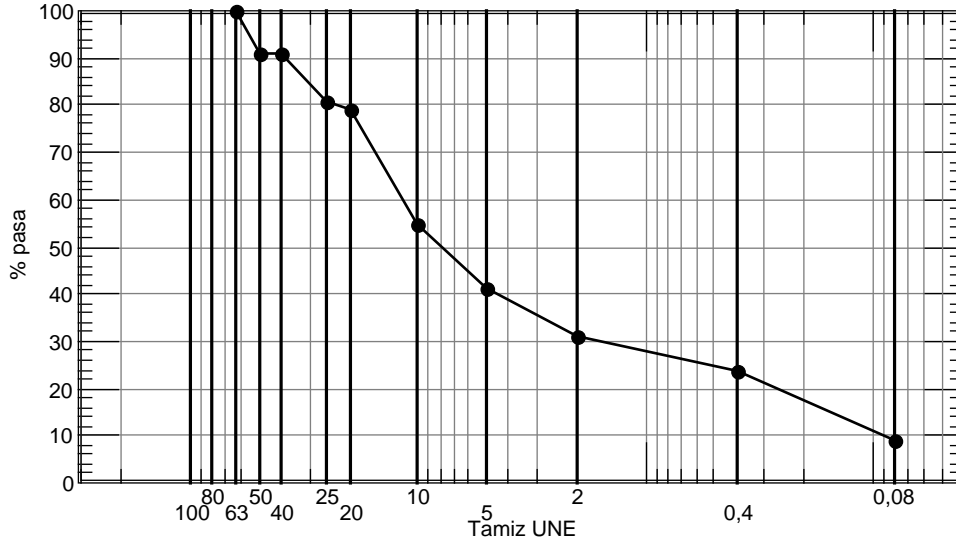
Análisis granulométrico (UNE 103101)
