INFORME DE ESTADO DE CONSERVACIÓN PROPUESTA VALORADA

TARJETONES ESMALTADOS DEL MERCADO LANUZA. ZARAGOZA

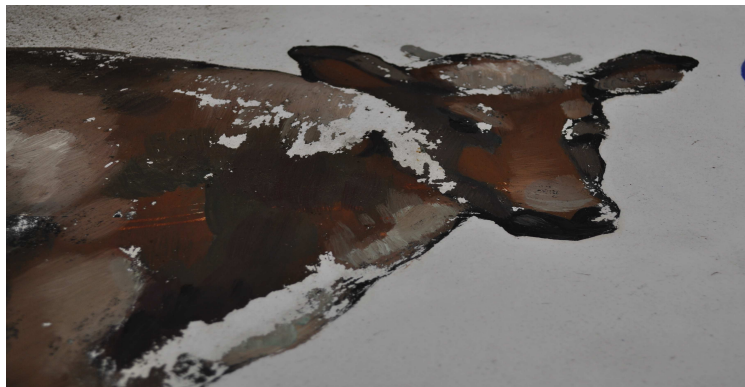
Detalle perdidas Ternero (17)

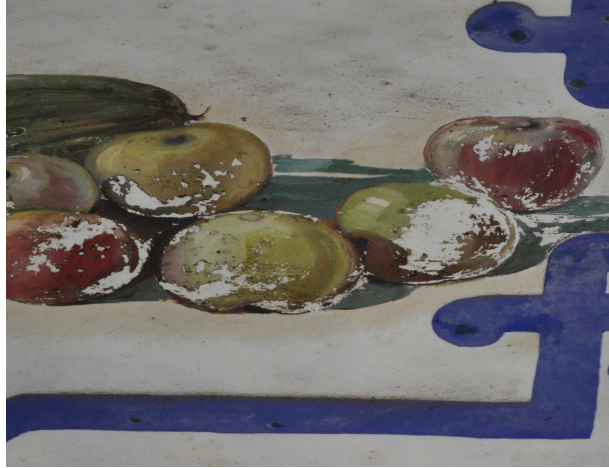
Los cambios de temperatura y humedad relativa, la acumulación de polvo, polución, deyecciones de animales e insectos, los UV, etc. han incidido negativamente en la conservación de los motivos policromos. Los cuales han sufrido en un alto porcentaje de casos, **pérdidas de materia pictórica, desadhesión** de estratos, **descamación** y **descohesión**, importantes alteraciones que hacen peligrar la integridad de la obra.

Manzanas y melones (16). Pérdidas de policromía y descohesión.

Sentado de Color/ Fijación de estratos pictóricos. En las zonas con pérdidas de capa pictórica y con falta de adhesión se procederá al fijado de la policromía. Este es uno de los problemas más graves que están sufriendo los tarjetones, por lo que se deberá mediante los test y las pruebas encontrar un producto que garantice la fijación y/o consolidación de la película pictórica a la capa de esmalte, sin alterar su aspecto original.

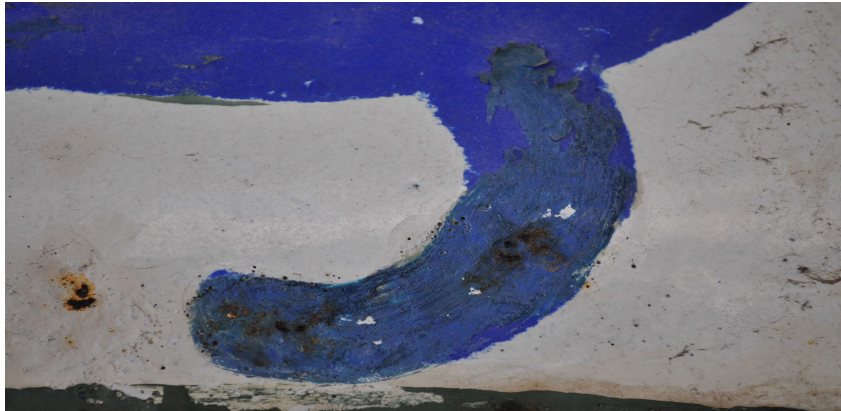
Las **intervenciones del 86** que se aprecian en los tarjetones analizados son las reintegraciones cromáticas, cuyos tonos han virado y crean una distorsión estética y la aplicación puntual de sustancias filmógenas, con una intención que no ha quedado clara en este primer análisis.

Detalle intervenciones 1986.

Eliminación de intervenciones anteriores. La eliminación de las intervenciones anteriores, datadas en 1986, está justificada en este caso debido a que crean una distorsión estética, debido a que han virado los tonos respecto al original. Se localizan principalmente en la zona de esmaltado, pero no se descarta que puedan existir también en la policromía. Su eliminación permitirá también el tratamiento de la corrosión del soporte.

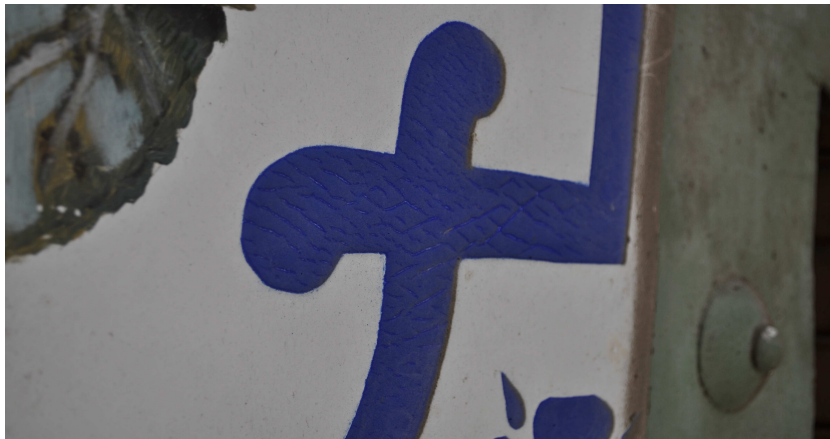
También se han observado pequeñas **fisuras** transversales y paralelas entre si

provocadas por los cambios dimensionales de la lámina metálica, que debido a la rigidez del esmalte, no ha podido seguir o adaptarse a estos movimientos, microfisurándose.

Microfisuras del esmalte azul.

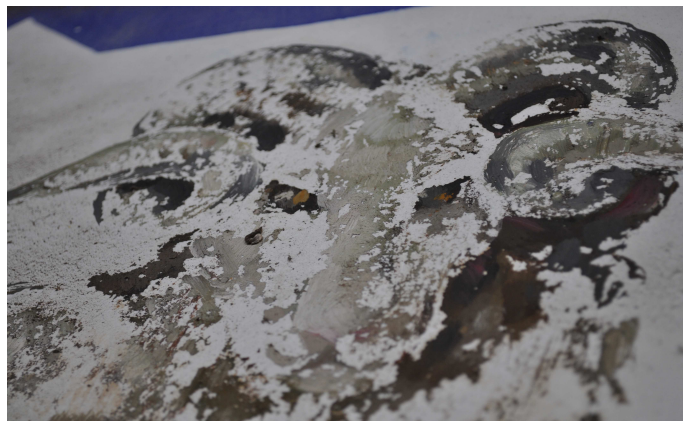
Muy pocos tarjetones se encuentran sin alteraciones, todos presentan en alguna medida lagunas y pérdidas de policromía. El caso más grave que pudimos analizar de cerca es el del tarjetón del Carnero (39) que presenta pérdidas generalizadas por toda su superficie, descohesión y pulverulencia de la policromía. En estas condiciones también están los Conejos (38), los pájaros en rama (37), los peces (42), perdices (28) y codornices (14). Visiblemente afectados por la descohesión de la policromía están los fondos paisajísticos que decoran muchos tarjetones, posiblemente debido a que esta policromía fuese más ligera, a modo de veladuras.
