## Estudio geotécnico de las explanadas para vial en centro de prácticas de bomberos en Polígono Empresarium, C/ Acebo (Zaragoza)

Fecha: **Noviembre de 2015**

Peticionario:  
**Servicio Contra Incendios, de Salvamento y Protección Civil**

Ref: **GTC-161443-15**

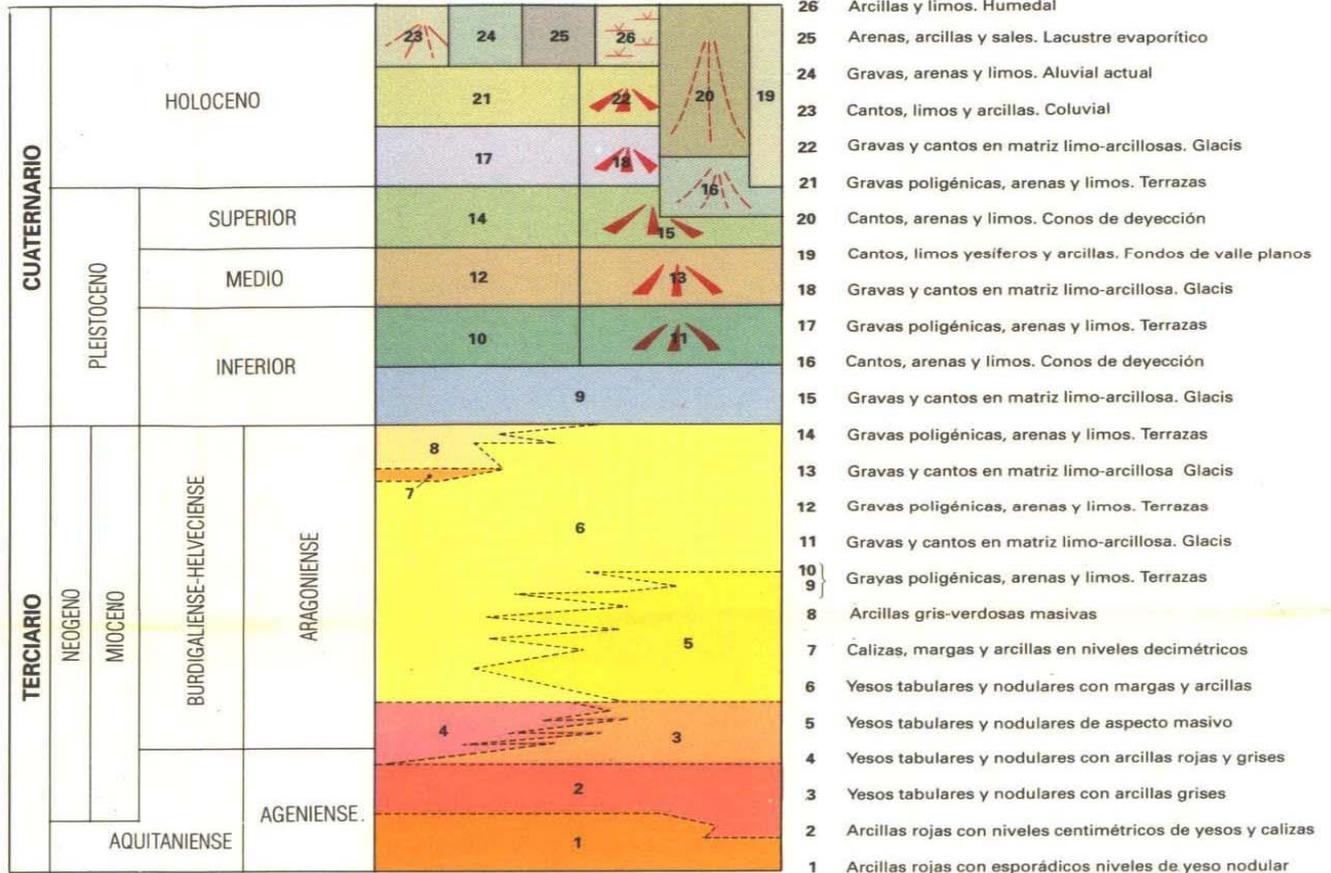
## LOCALIZACIÓN GEOLOGICA GENERAL de la parcela en la localidad de Zaragoza

Basado en fotocopia de la hoja 384 del Mapa Geológico de España a escala 1:50,000 (IGME) correspondiente a Fuentes de Ebro

Ver mapas de localización geológica, basados en las hojas del mapa geológico de España a escala 1:50.000 hoja 384, correspondiente a Fuentes de Ebro.

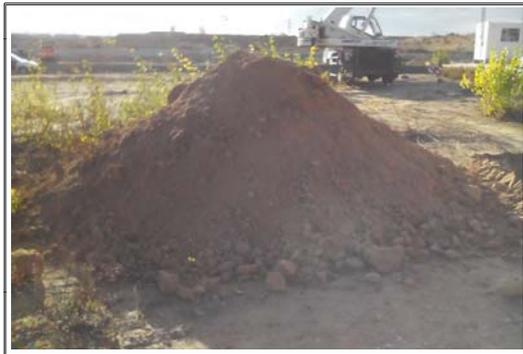
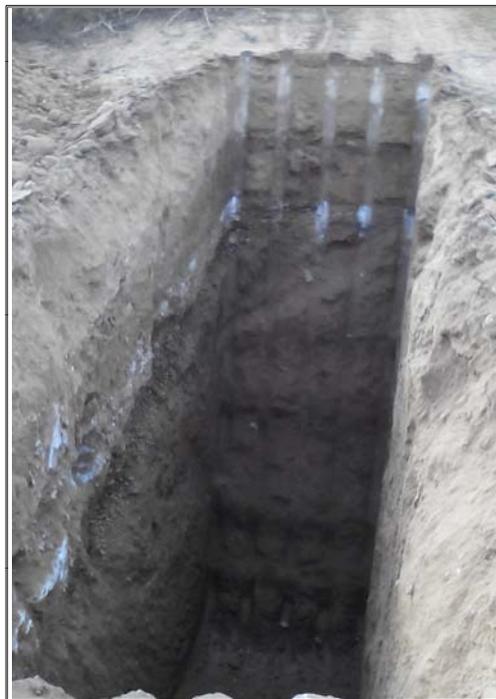
Cata n°	CATA 1	
Localización	x	30T 682.274
	y	4.606.839
	z*	0,00

Prof.	Cota	Espes	Corte terreno	Descripcion	muest	tipo	prof	nivel freático	ripabilidad	estabilidad
	0,00									
1	-0,15	0,15		Tierra vegetal a base de limos con cantos y materia orgánica					1	1
		1,35		Limos arenosos de tonos pardos a ocre con cantos dispersos de predominancia caliza y yesifera, subangulosos a subredondeados, con bolos de yeso dispersos	M-1	Aht. 1,00			1	1
2	-1,50			Gravas de cantos redondeados a subangulosos con bolos de yesos y cantos poligénicos					1	1
	-1,80	0,30							1	1
3										
		2,80		Limos arenosos de tonos pardos a ocre con cantos dispersos de predominancia caliza y yesifera, subangulosos a subredondeados, con bolos de yeso dispersos					1	1
4										
	-4,60									
5

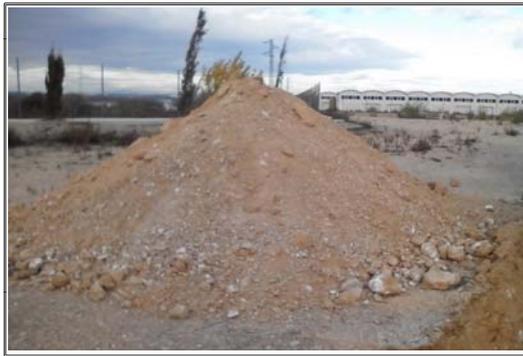
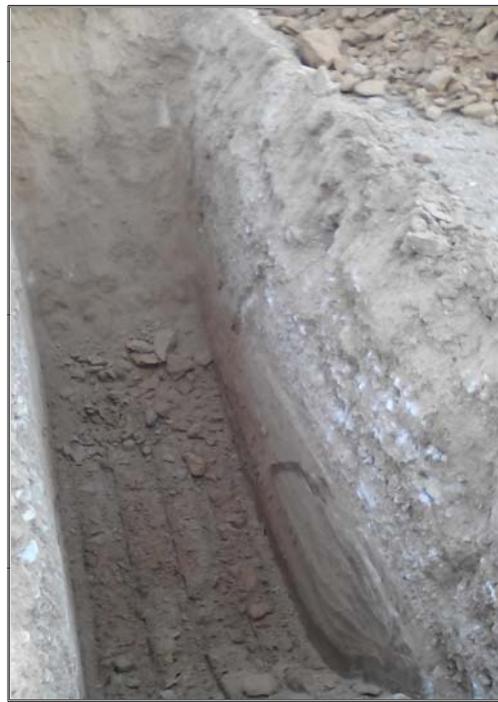
Cata n°	CATA 2	
Localización	x	30T 682.317
	y	4.606.872
	z*	0,00

Prof.	Cota	Espes	Corte terreno	Descripcion	muest	tipo	prof	nivel freático	ripabilidad	estabilidad
	0,00									
1	-0,15	0,15		Tierra vegetal a base de limos con cantos y materia orgánica					1	1
2	-1,20	1,05		Gravas de cantos subangulosos de predominancia caliza y yesifera con bolos de yesos hasta 15 cm, matriz arenosa limosa yesifera	M-1	Ah.	1,00		1	1
3	-3,10	1,90		Limos arenosos de tonos pardos a ocre, rojizos hacia la base, con cantos dispersos de predominancia caliza y yesifera, subangulosos a subredondeados, con bolos de yeso dispersos				nf. -No detectado	2	1
4										
5

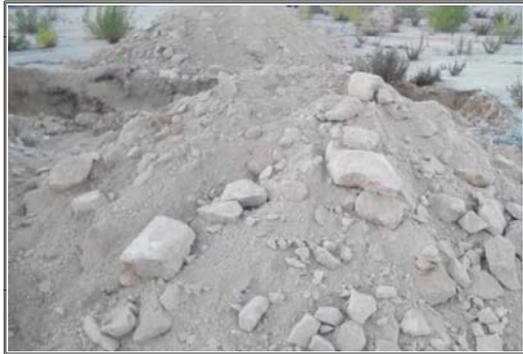
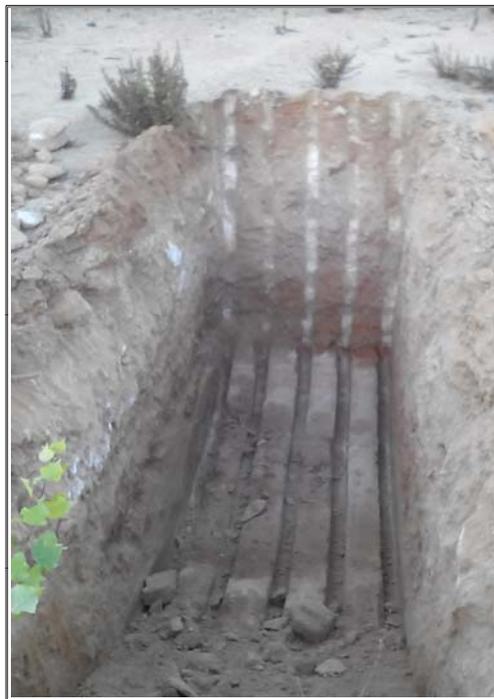
Cata n°	<b>CATA 3</b>	
Localización	x	30T 682.338
	y	4.606.896
	z*	0,00

Prof.	Cota	Espes	Corte terreno	Descripción	muest	tipo	prof	nivel freático	ripabilidad	estabilidad
	0,00									
	-0,15	<b>0,15</b>		Tierra vegetal a base de limos con cantos y materia orgánica					1	1
<b>1</b>		1,35		Gravas de cantos subangulosos de predominancia caliza y yesífera con bolos de yesos hasta 15 cm, matriz arenosa limosa yesífera	<b>M-1</b>	<b>Ah.</b>	<b>1,00</b>	1	1	1
	-1,50			Limos arenosos de tonos pardos a ocre, rojizos hacia la base, con cantos dispersos de predominancia caliza y yesífera, subangulosos a subredondeados, con bolos de yeso dispersos				2	2	1
<b>2</b>		1,20								
	-2,70									
<b>3</b>										
<b>4</b>										
<b>5</b>

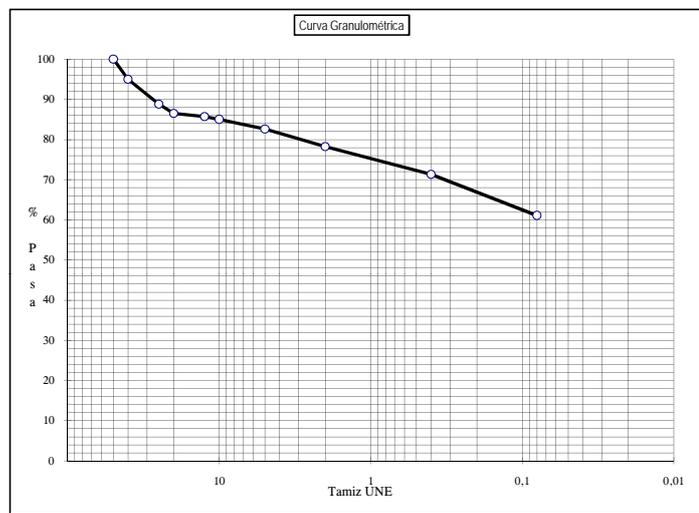
GRANULOMETRÍA	
Tamiz UNE	% pasa
80	
63	
50	<b>100</b>
40	<b>95</b>
25	<b>88,8</b>
20	<b>86,5</b>
12,5	<b>85,7</b>
10	<b>85</b>
5	<b>82,6</b>
2	<b>78,2</b>
0,4	<b>71,3</b>
0,080	<b>61,1</b>

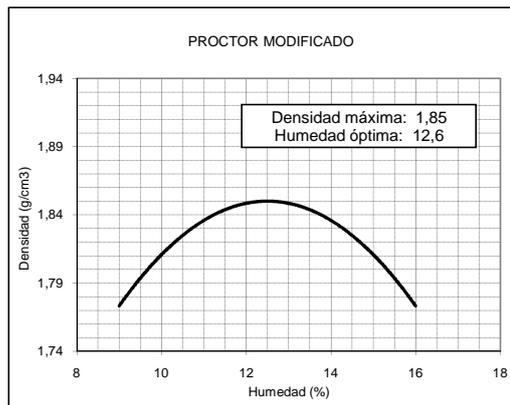
LÍMITES DE ATTERBERG	Límite Líquido	22,1
	Límite Plástico	17,4
	Índice de Plasticidad	4,7

Clasificación	Casagrande	<b>ML-CL</b>
	Índice de Grupo	<b>5</b>
	H.R.B.	<b>A-4</b>

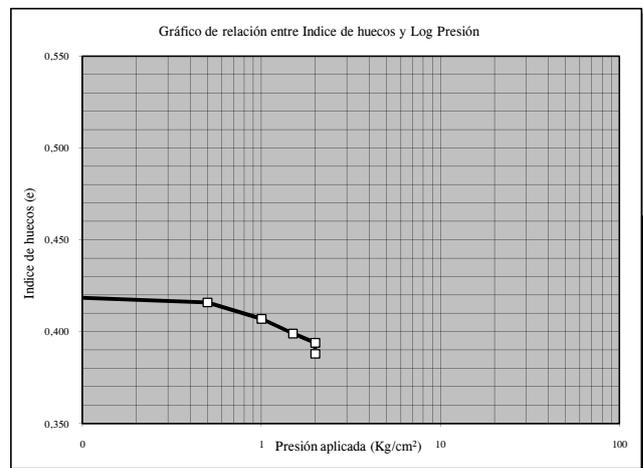
Denominación del escalón	Presión (Kg/cm <sup>2</sup> )	Asiento probeta (mm)	Altura probeta (mm)	Indice de huecos
	0	0,000	17,790	0,433
<i>Carga en seco A1</i>	0,5	0,203	17,587	0,416
<i>Carga en seco A2</i>	1,0	0,114	17,473	0,407
<i>Carga en seco A3</i>	1,5	0,095	17,378	0,399
<i>Carga en seco A4</i>	2,0	0,07	17,308	0,394
<i>Carga en saturado S4</i>	2,0	0,075	17,233	0,388

<b>Índice de Colapso (I)</b>	0,43	%
<b>Potencial porcentual de colapso (Ic)</b>	0,42	%

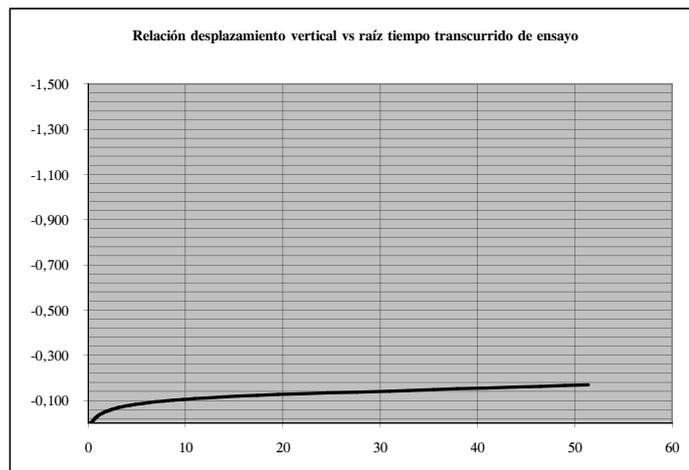
Parámetros	Valor inicial	Valor final
Altura probeta (mm)	19,870	19,903
Humedad (%)	12,6	16,2
Densidad natural (gr/cm <sup>3</sup> )	2,08	2,15
Densidad seca (gr/cm <sup>3</sup> )	1,85	1,85
Índice de huecos (e)	0,432	0,434
% Saturación	77,3	99,0

<i>Resultados obtenidos:</i>	
Hinchamiento Libre (%)	<b>0,17</b>

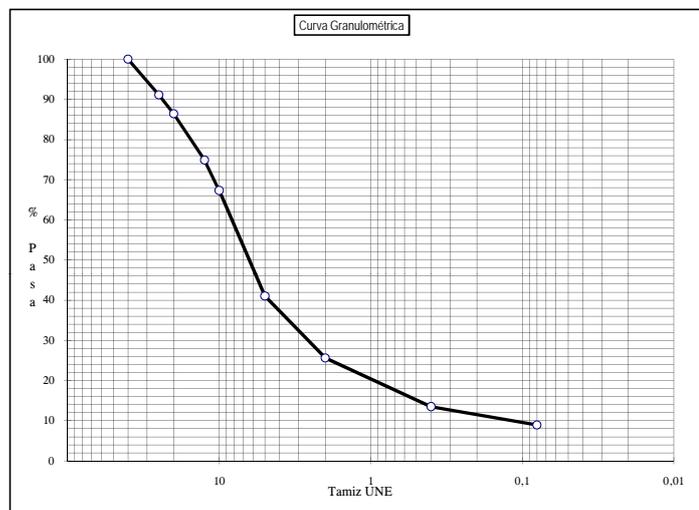
GRANULOMETRÍA	
Tamiz UNE	% pasa
80	
63	
50	
40	<b>100</b>
25	<b>91,1</b>
20	<b>86,4</b>
12,5	<b>74,9</b>
10	<b>67,3</b>
5	<b>41,0</b>
2	<b>25,6</b>
0,4	<b>13,5</b>
0,080	<b>8,9</b>

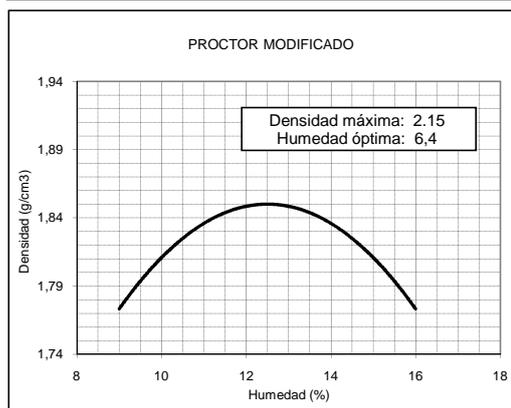
LÍMITES DE ATTERBERG	Límite Líquido	21,1
	Límite Plástico	20,0
	Índice de Plasticidad	1,1

Clasificación	Casagrande	<b>GM-GP</b>
	Índice de Grupo	<b>0</b>
	H.R.B.	<b>A-1-a</b>

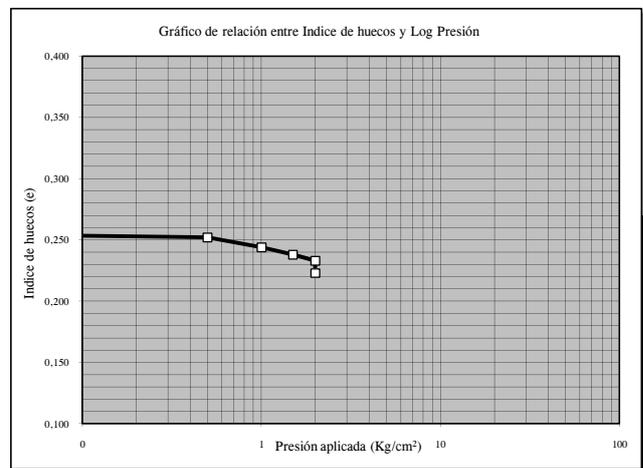
Cuadro resumen de resultados por intervalos				
Denominación del escalón	Presión (Kg/cm <sup>2</sup> )	Asiento probeta (mm)	Altura probeta (mm)	Indice de huecos
	0	0,000	18,570	0,261
<i>Carga en seco A1</i>	0,5	0,13	18,44	0,252
<i>Carga en seco A2</i>	1,0	0,118	18,322	0,244
<i>Carga en seco A3</i>	1,5	0,092	18,23	0,238
<i>Carga en seco A4</i>	2,0	0,068	18,162	0,233
<i>Carga en saturado S4</i>	2,0	0,143	18,019	0,223

<b>Índice de Colapso (I)</b>	<b>0,79</b>	%
<b>Potencial porcentual de colapso (Ic)</b>	<b>0,77</b>	%

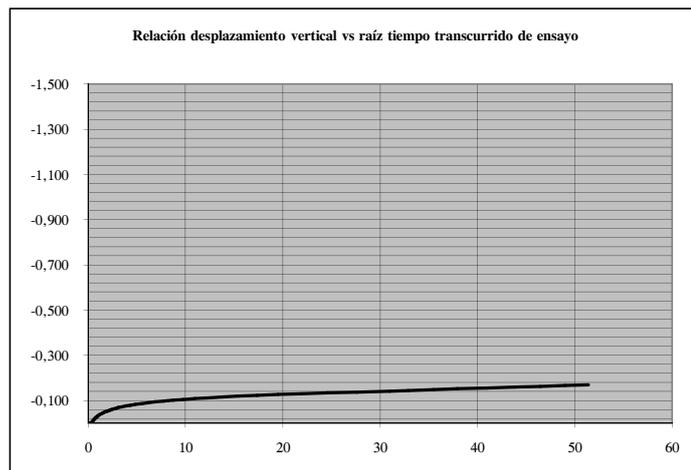
Parámetros	Valor inicial	Valor final
Altura probeta (mm)	19,940	19,920
Humedad (%)	6,4	11,9
Densidad natural (gr/cm <sup>3</sup> )	2,19	2,31
Densidad seca (gr/cm <sup>3</sup> )	2,06	2,06
Índice de huecos (e)	0,287	0,285
% Saturación	59,2	110,6

<i>Resultados obtenidos:</i>	
Hinchamiento Libre (%)	No tiene

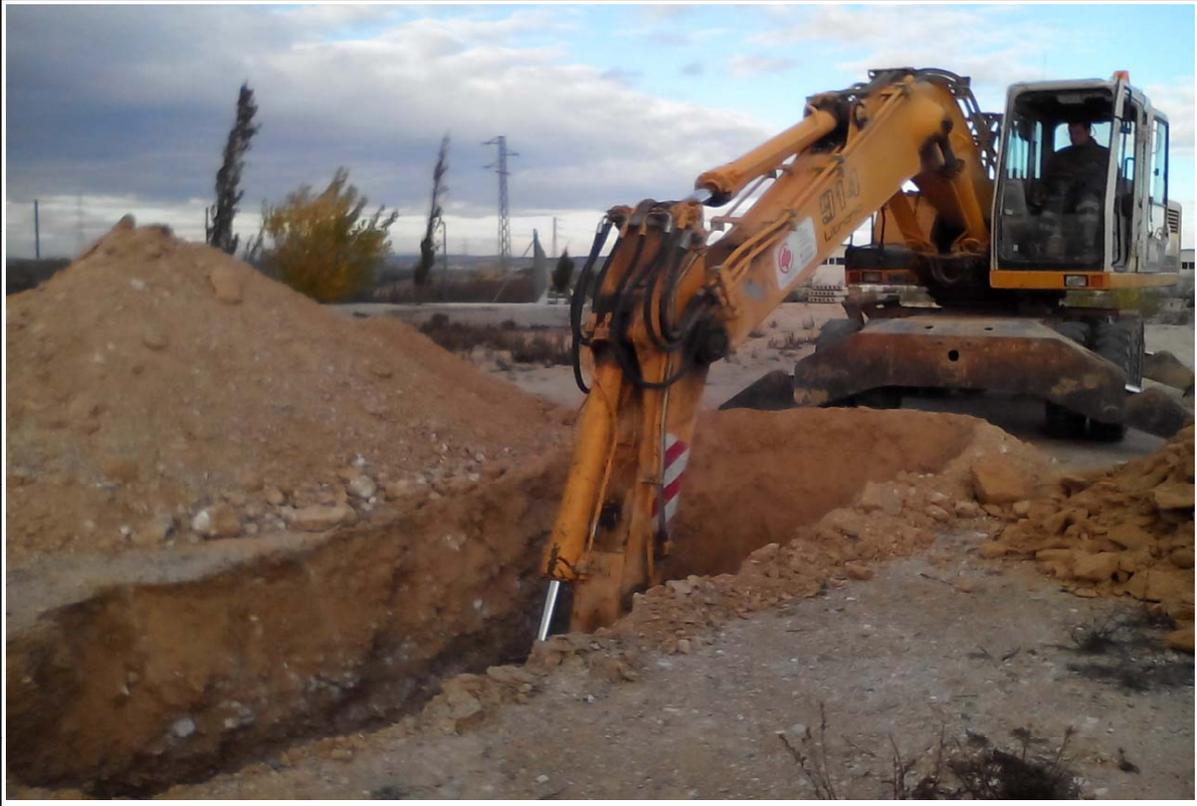
Foto 3

Fotografía de la parcela de estudio a día de realización de los trabajos de campo.  
Realización de la cata 2.
