D.04.2. Vegetación

01 COMUNIDADES VEGETALES

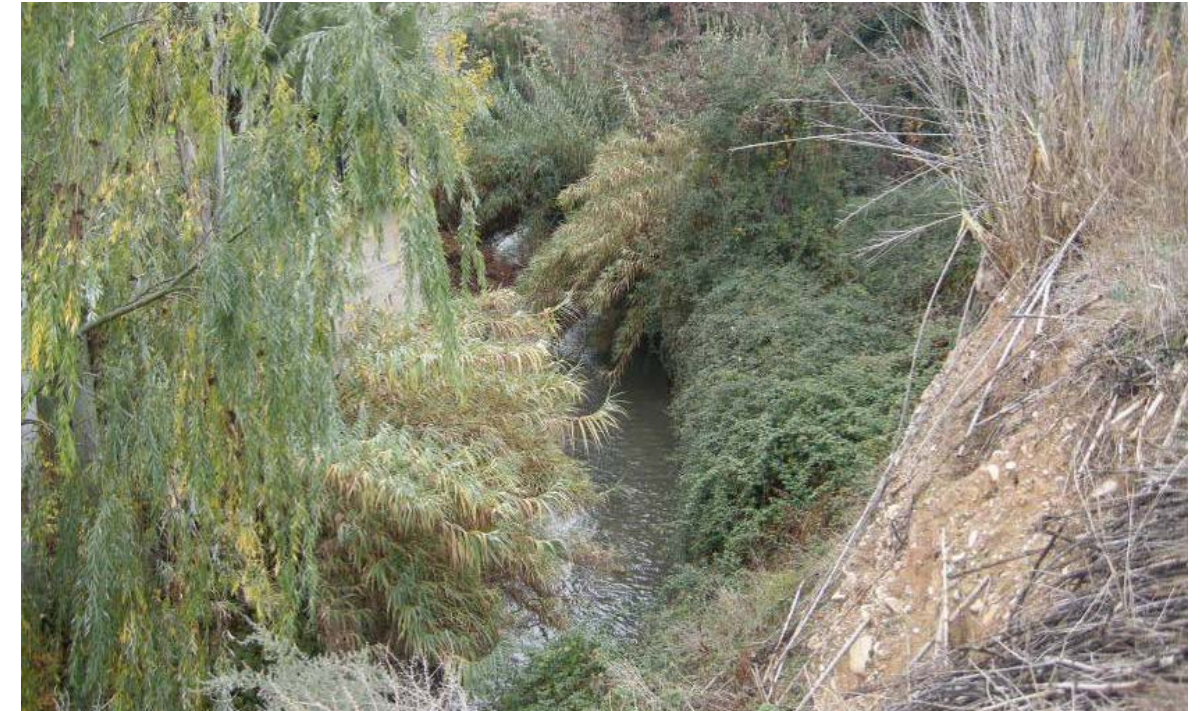
Grandes masas de carrizos y zarzas que se intercalan entre la vegetación de ribera

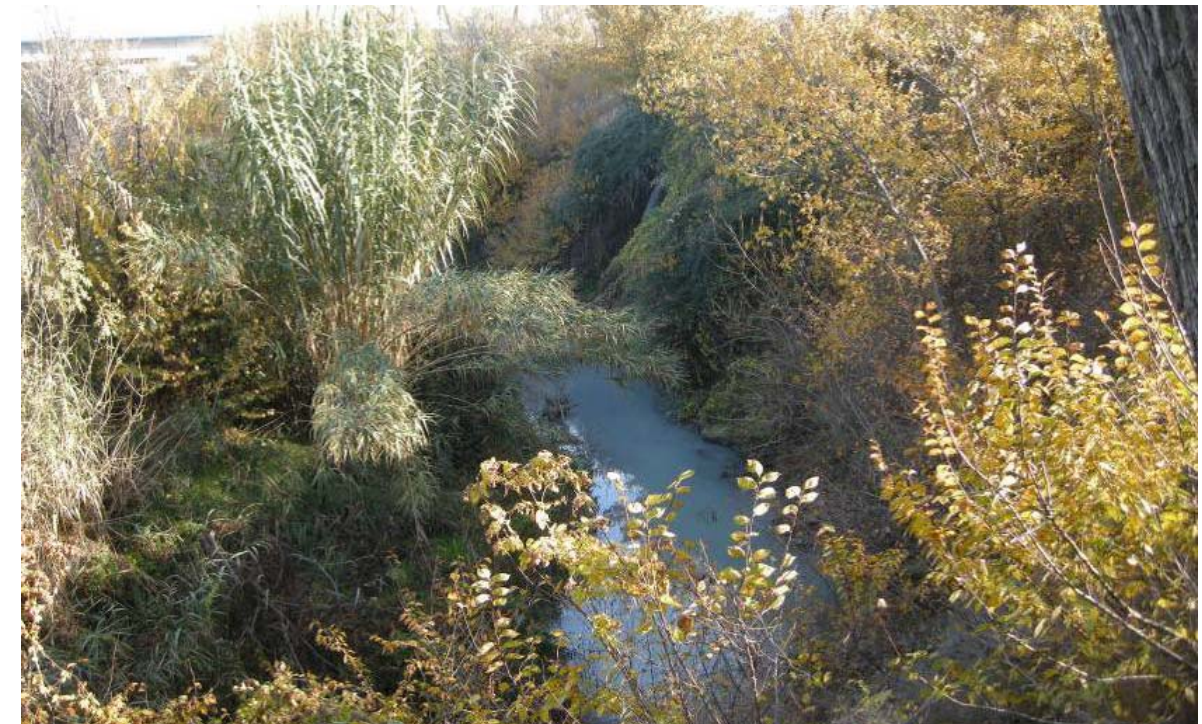
Cauce del río que ha recibido algún tipo de vertido al mostrar un color blanquecino, la vegetación adyacente la forman los carrizos, zarzas y olmos

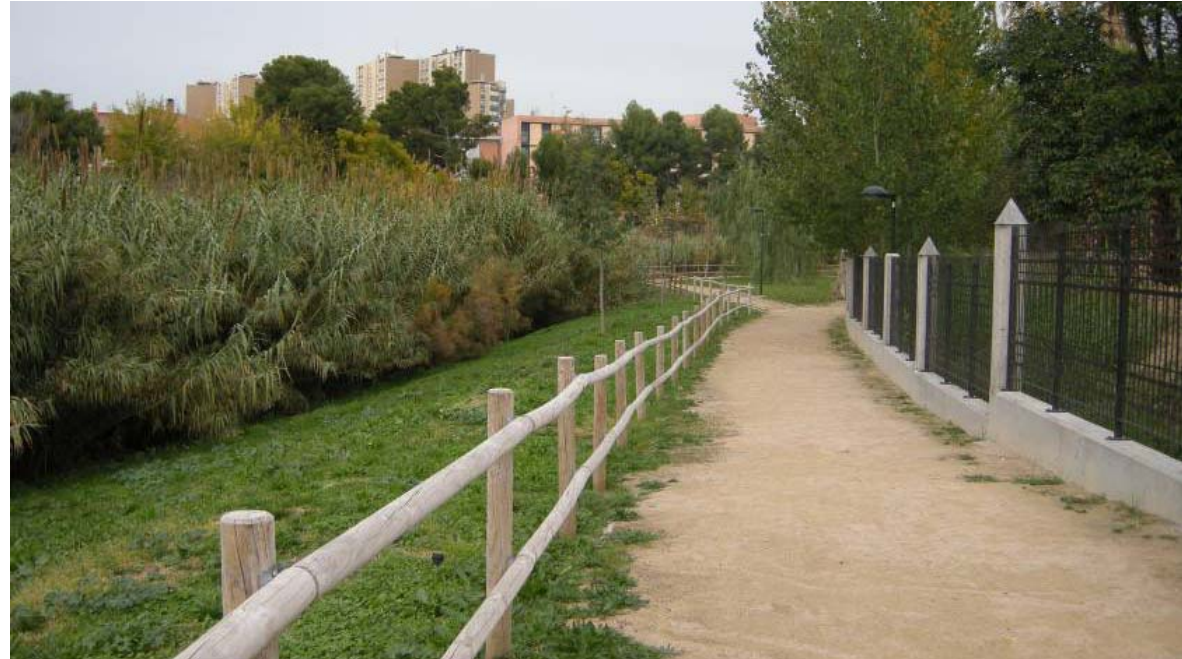
Se observa en la fotografía que el río se sitúa en el lado izquierdo, oculto por las masas de carrizos

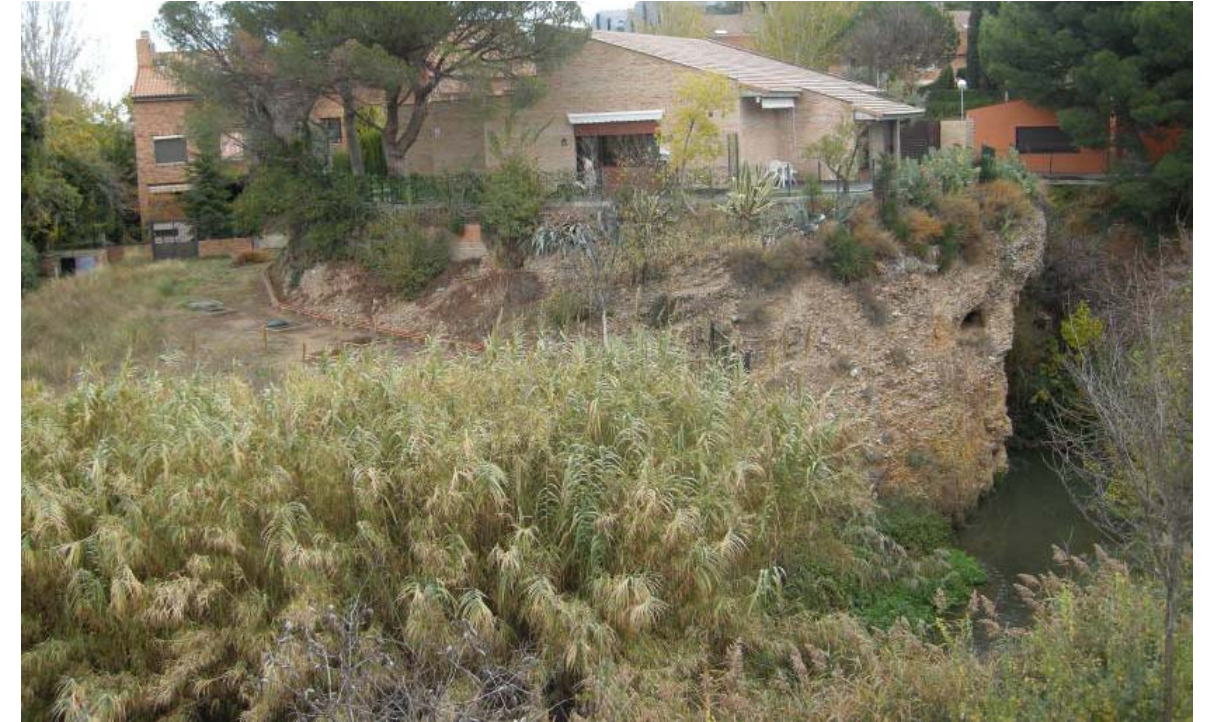
Zona en la que el río va muy encajado y en cuya margen se sitúan numerosas urbanizaciones (Foto de la urbanización de Las Abdulas), la vegetación se reduce a carrizos

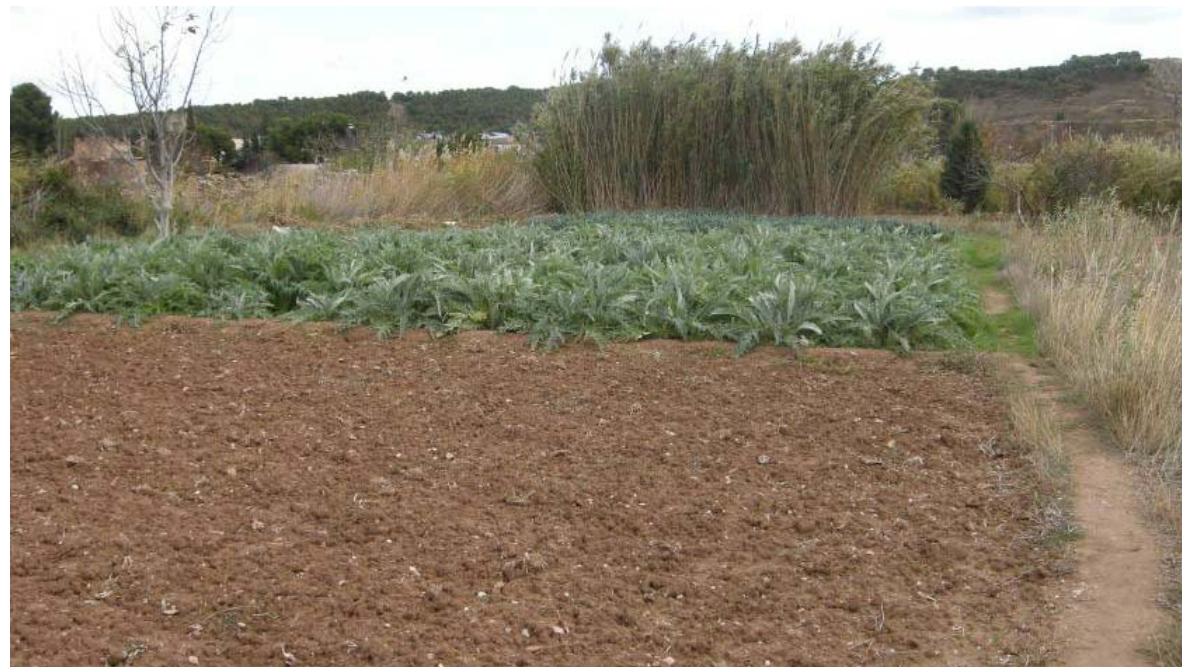
En las zonas de huerta donde se sitúan numerosas acequias también se encuentran invadidas por los carrizos

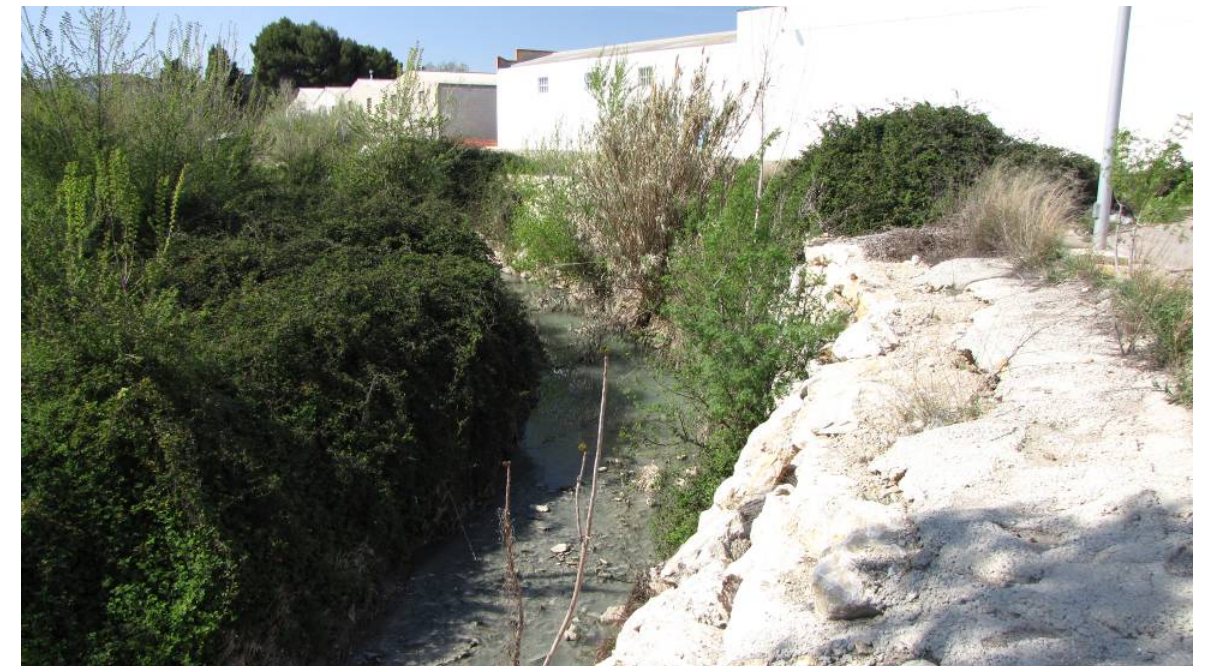
El inicio del ámbito tiene lugar en el término municipal de Cuarte de Huerva, en una zona situada entre varios polígonos industriales, presentando un aspecto tanto sus orillas como las zonas adyacentes muy degradado, lo muestran las siguientes fotografías.

El río Huerva en su trazado junto a un polígono industrial de Cuarte de Huerva

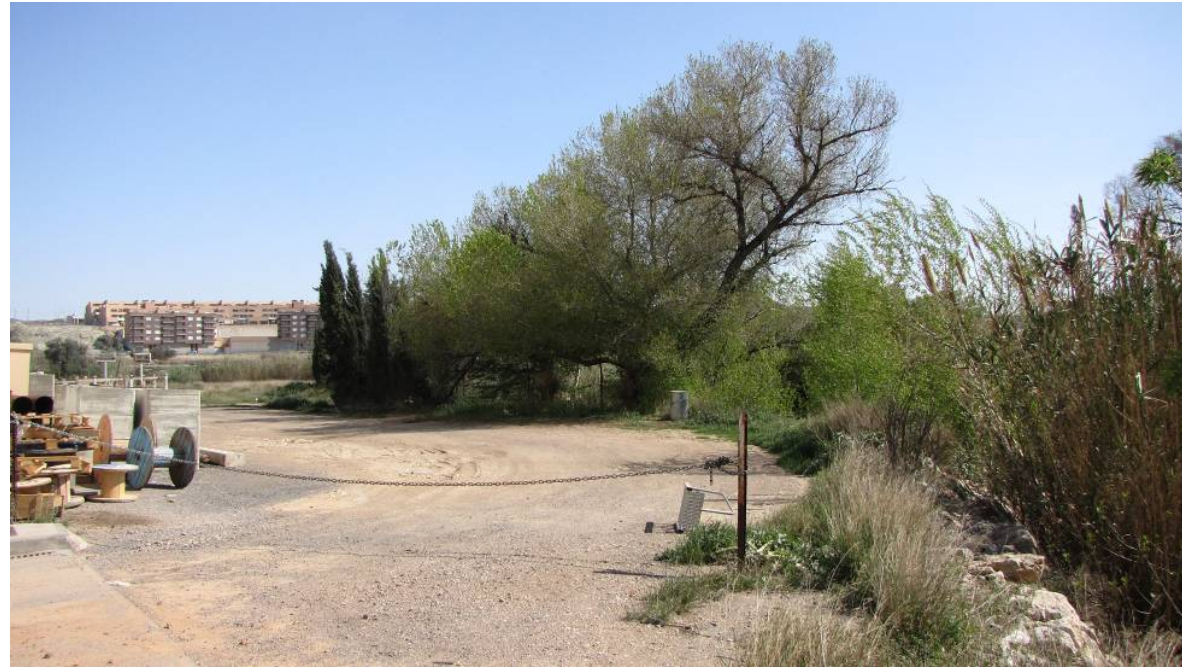
Entorno del río Huerva junto a polígonos industriales, área límite entre el término municipal de Zaragoza y Cuarte de Huerva

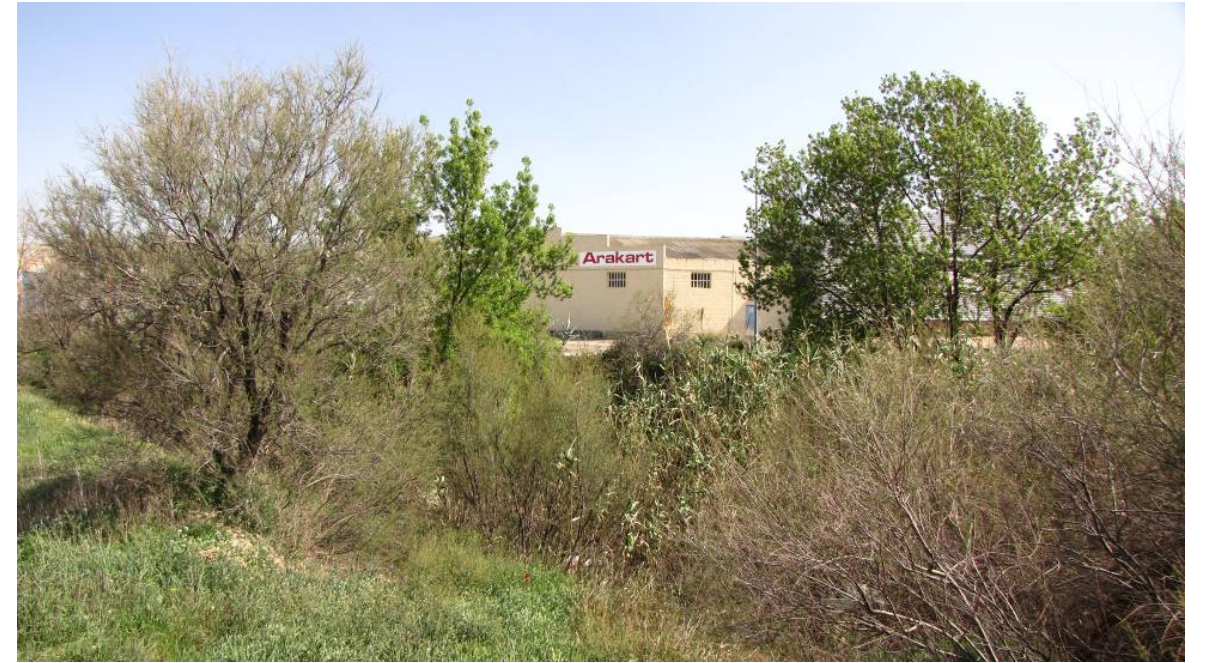
Ejemplares de *Tamarix gallica* en la ribera del río junto a los polígonos industriales.

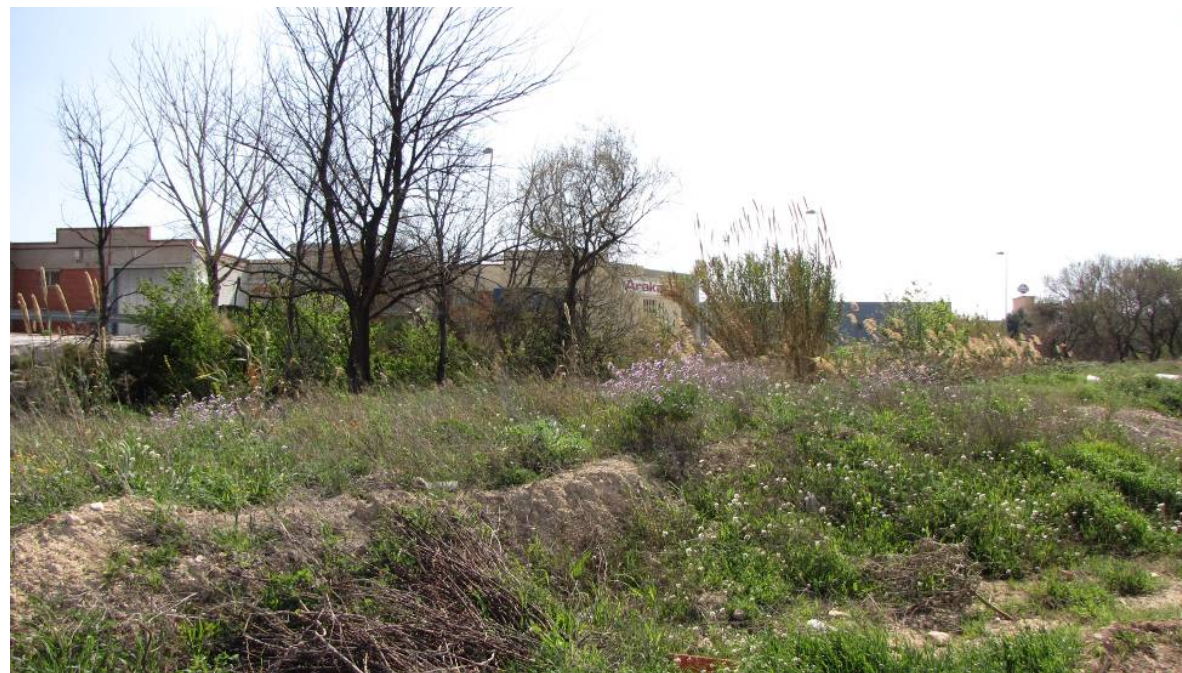
Zona muy antropizada en zonas adyacentes al río

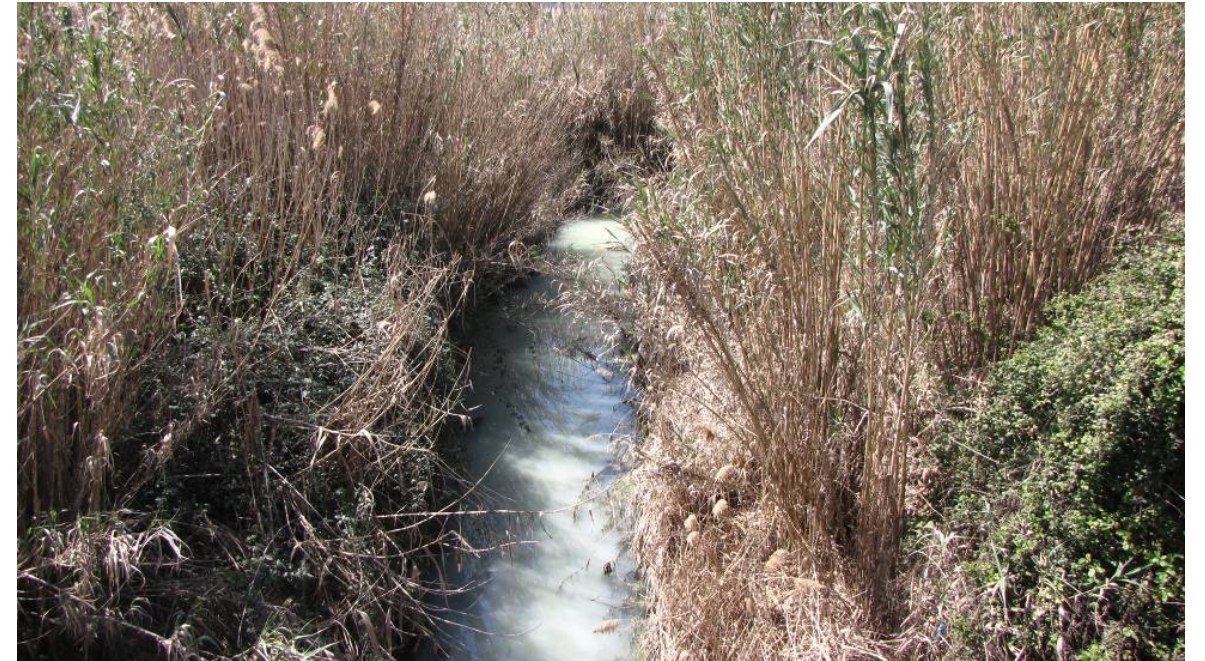
El río Huerva por el término municipal de Cuarte de H., tras haber recibido algún tipo de vertido. La vegetación se reduce a carrizos y zarzas

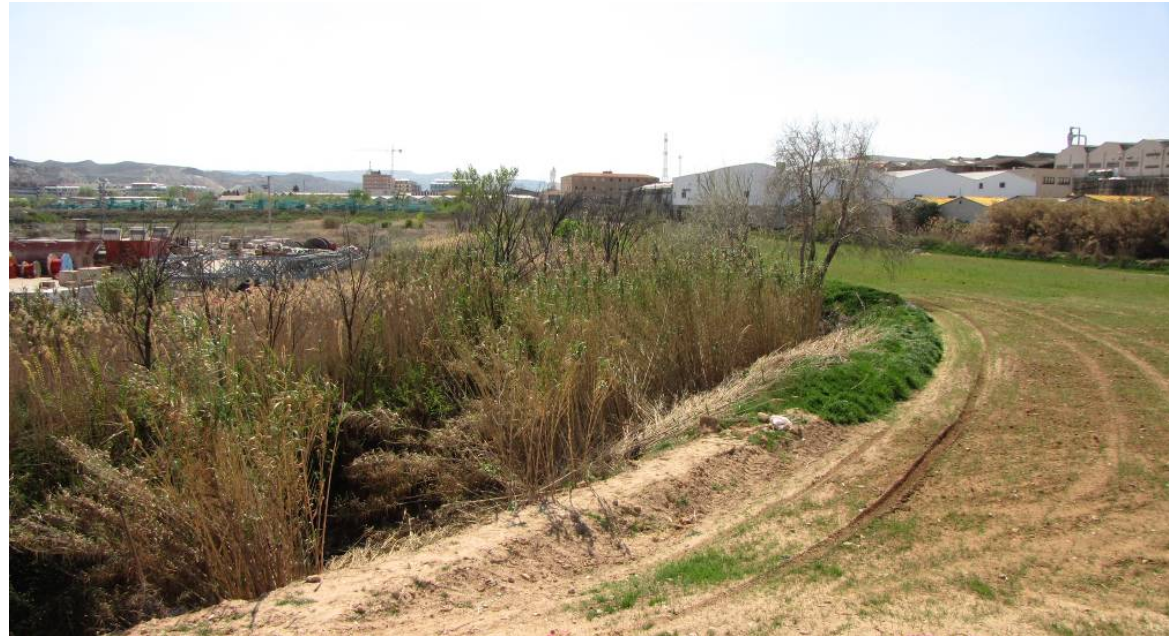
Ambas orillas del río Huerva, campos de labor o zonas de acopio de material de alguna industria existente en la zona. Se observa que la vegetación de ribera es inexistente

Continuando el recorrido el río aparecen zonas con olmos y fresnos o la mezcla de ambos, todos ellos acompañados por extensas formaciones de carrizos, en estas áreas se propone limpiar las orillas respetando los ejemplares arbóreos que se encuentren en buen estado y complementándolos con nuevas plantaciones.

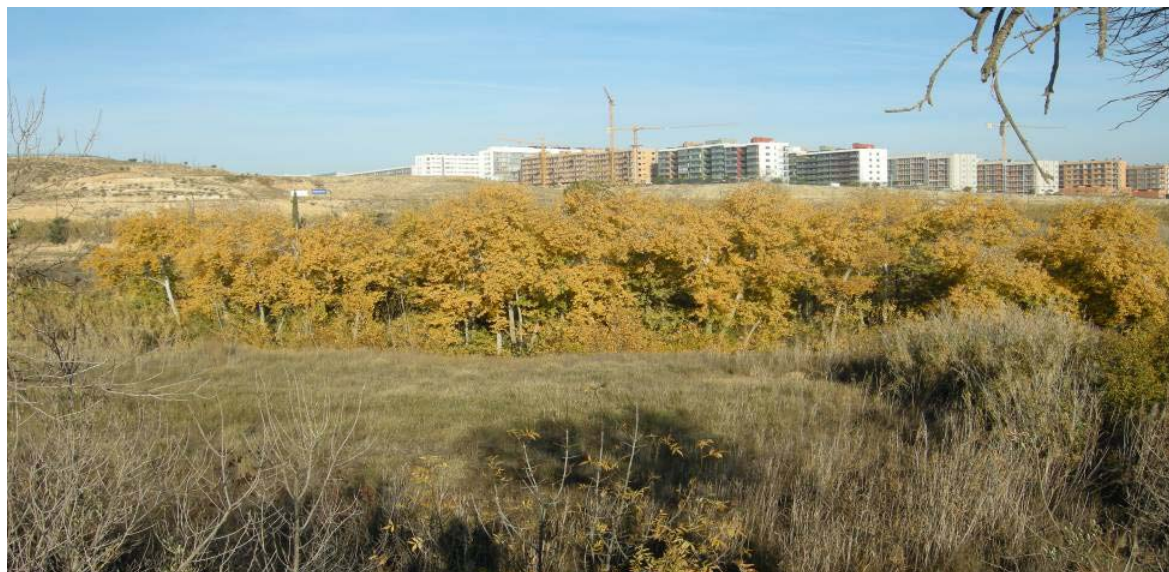
Tras cruzar el puente de la Z-40 aparece una alameda en muy buen estado, con ejemplares de gran porte y altura muy homogénea, se sitúan en la zona propuesta como Parque del Sur, se deberán mantener y tomar como referencia para realizar tareas de revegetación a lo largo de las orillas.

Alameda en muy buen estado de conservación

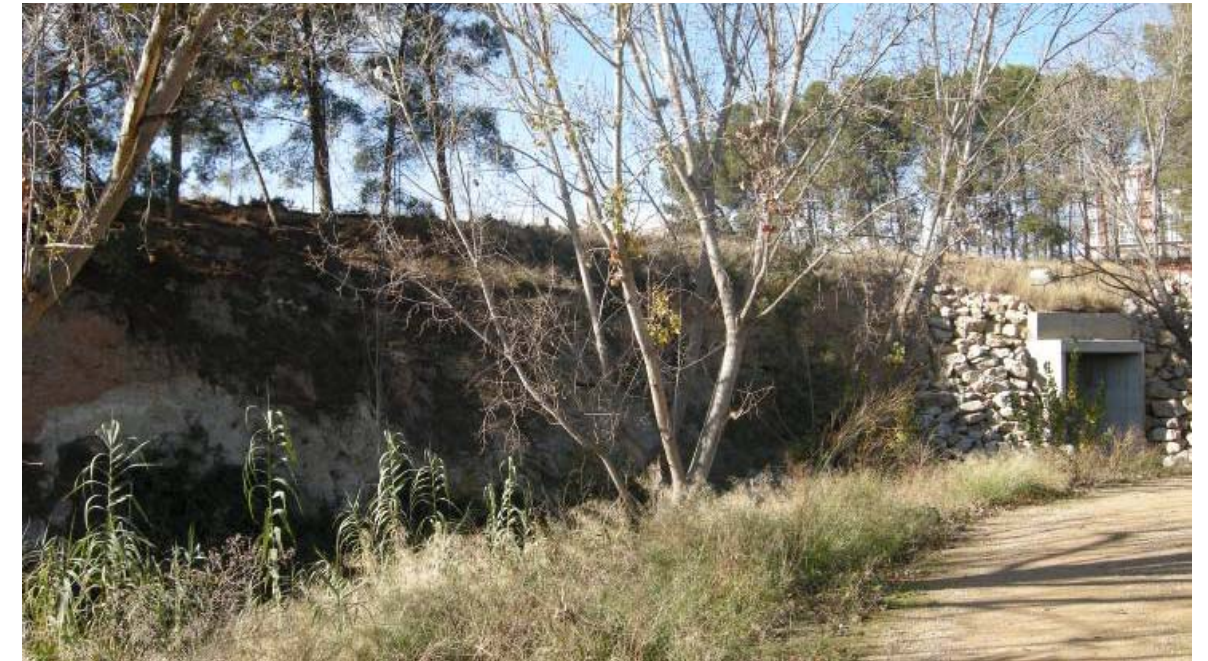
Fuerte talud rocoso situado en la margen izquierda del río

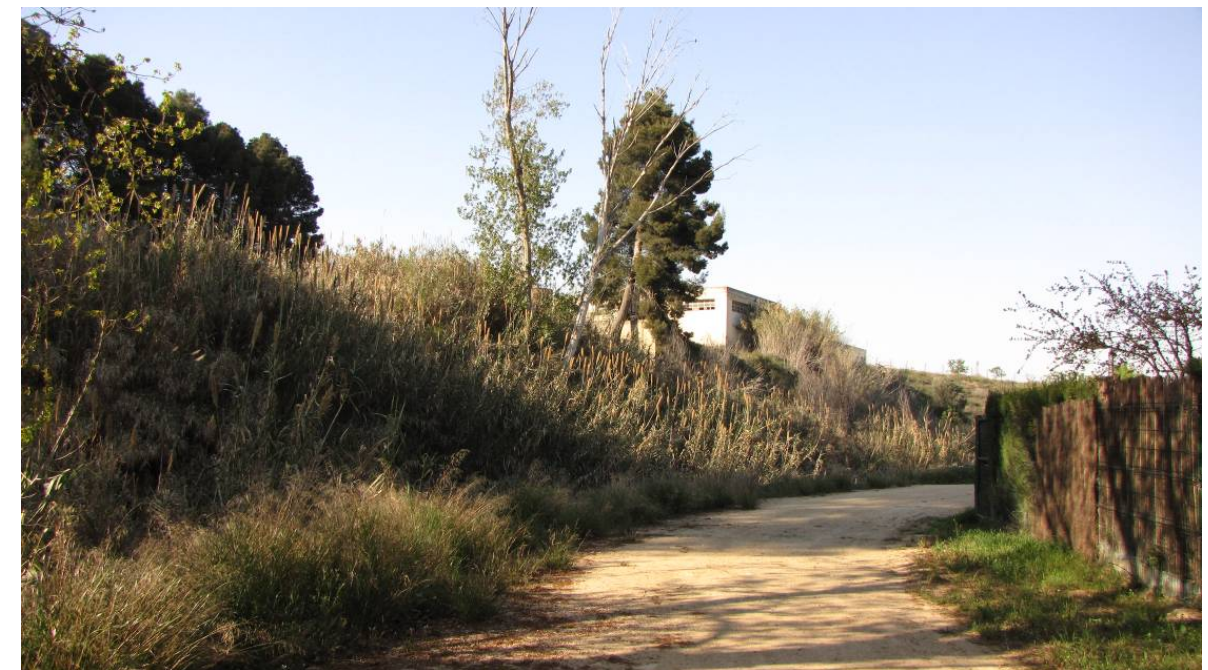
Camino de paseo que rodea la urbanización y que se sitúa junto al río (en la fotografía no se observa el cauce, se intuye por los carrizos). En la margen izquierda se observan los fuertes taludes existentes

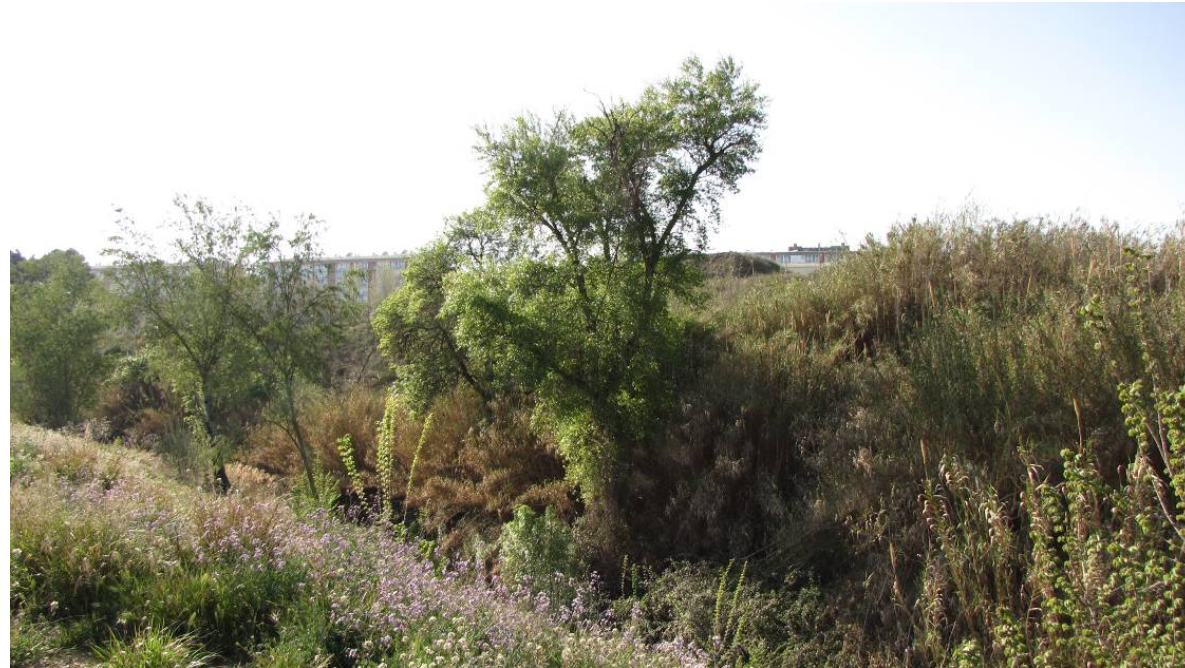
Paso del río Huerva por el Área 59/1. Se intercalan en sus márgenes ejemplares de *Fraxinus angustifolia* de gran altura

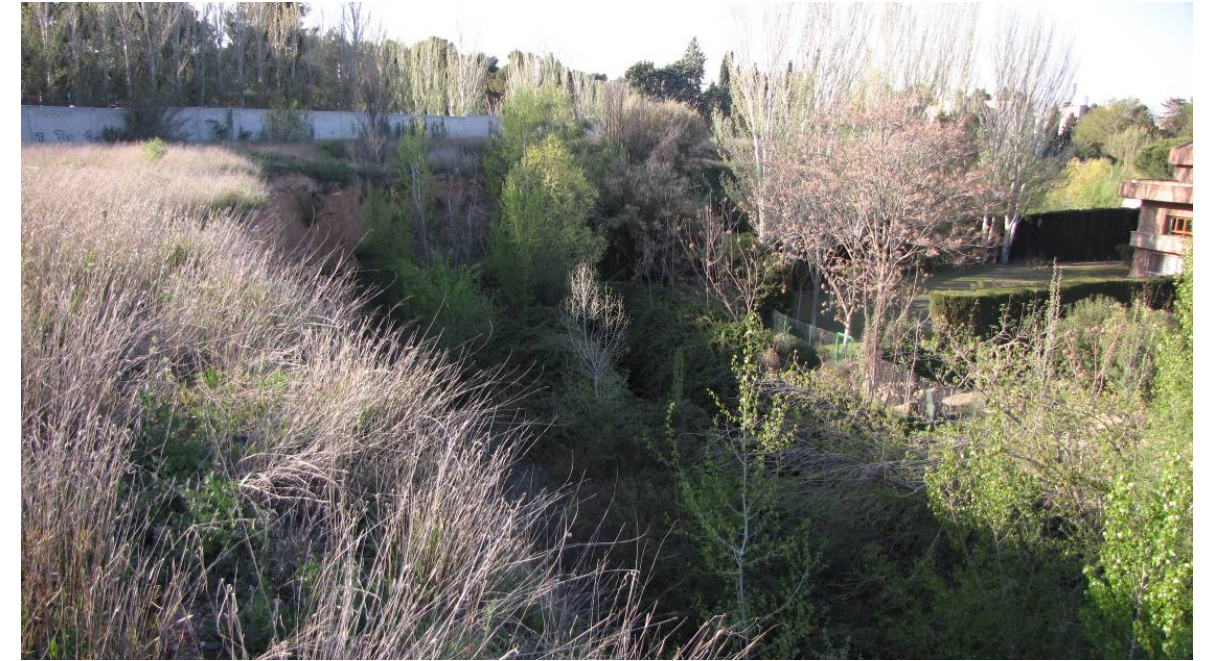
Fuerte desnivel entre la cota del terreno y el cauce del río en la parte trasera del Stadium Casablanca. En ocasiones los propietarios de las viviendas han invadido las márgenes del río y han realizado plantaciones

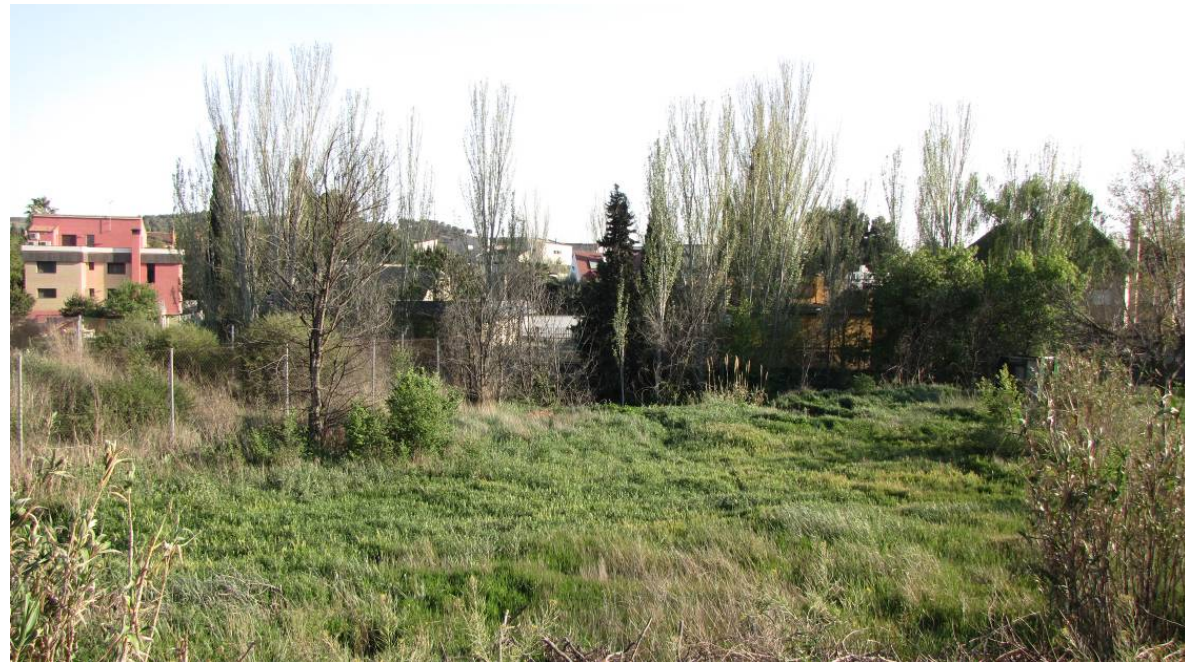
Río Huerva situado entre la urbanización de Las Abdulas y campos de labor sin cultivar, Área 59/1. Se observan en el fondo varios álamos de gran porte

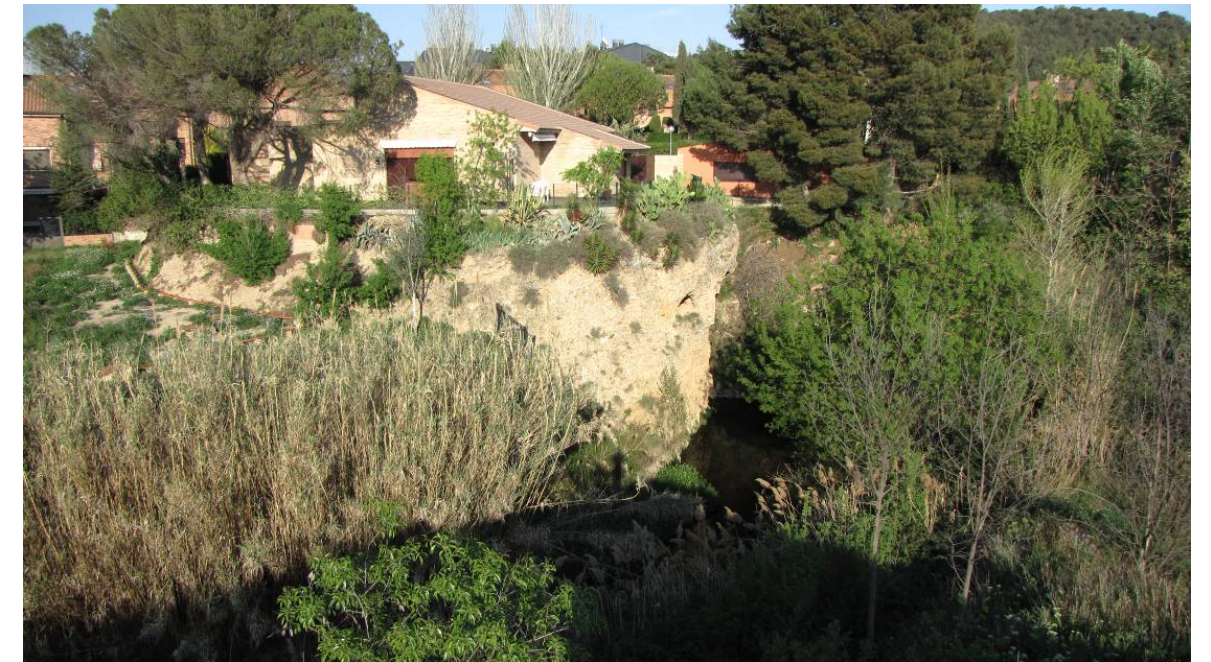
Gran desnivel existente, se observan fresnos, chopos y olmos situados entre los carrizos

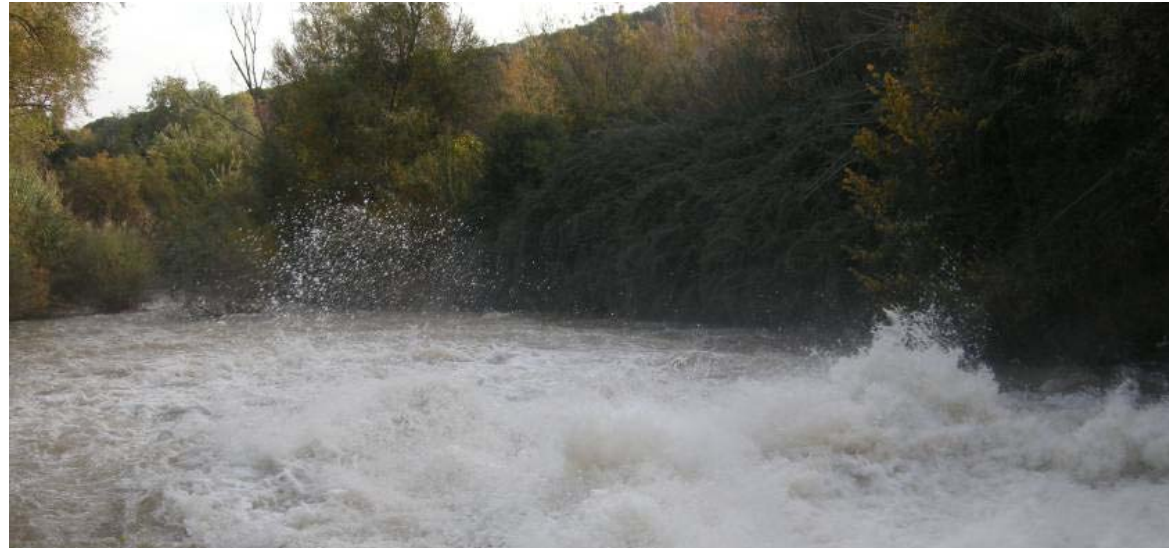
Aporte de agua del Canal Imperial al río Huerva.
En este tramo si existe vegetación de ribera de buen porte

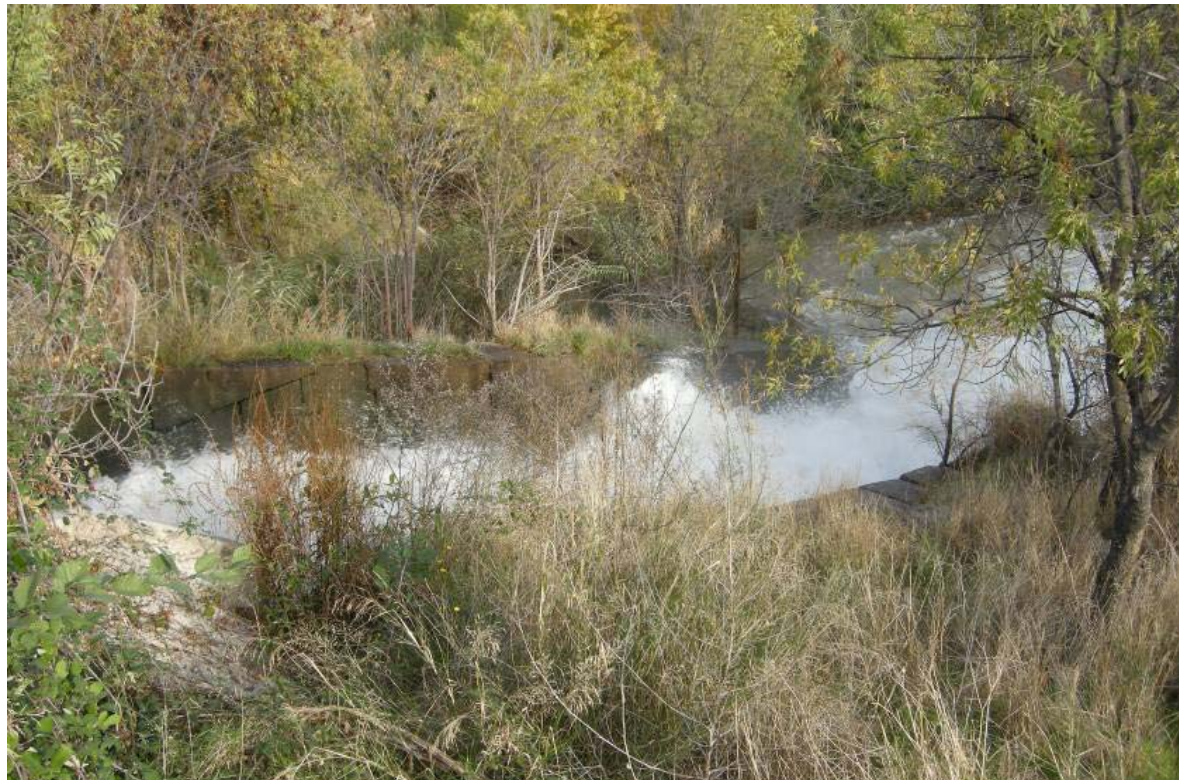
En este tramo los carrizos se encuentran en un proporción casi nula, dominando las especies propias de ribera

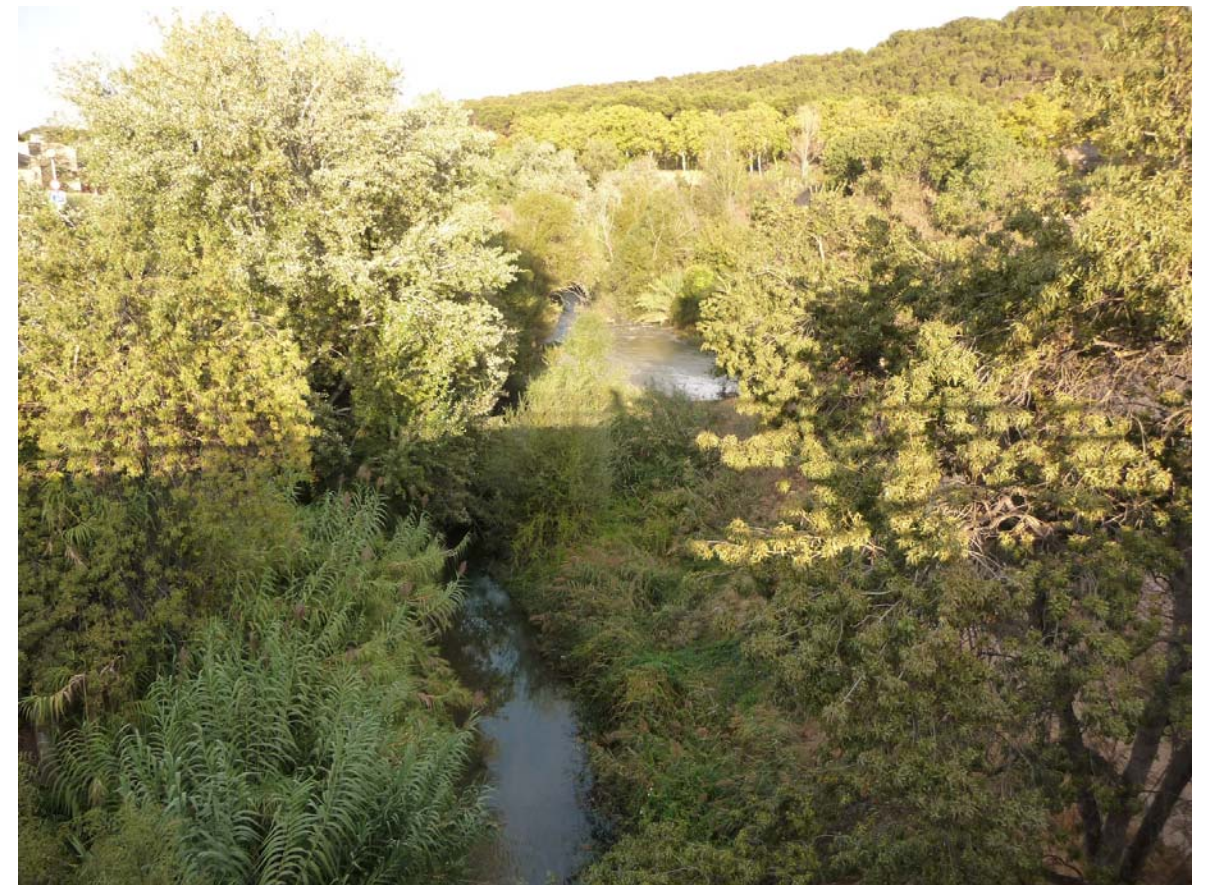
En esta zona hay presentes pies de porte arbóreo como fresnos, álamos, sauces y chopos. Si se observa la fotografía siguiente se pueden distinguir tres bandas bien diferenciadas de vegetación: comenzando por la derecha los denominados "Pinares de Venecia", continúa la hilera de plataneros que presentan colores anaranjados que se sitúan a lo largo del canal y por último la vegetación de ribera, entre la que se mezclan colores verdes y amarillos. Es una zona de gran belleza en la que se deben conservar los ejemplares existentes que se encuentran en buen estado.

Arbolado en el encuentro entre el río Huerva y el Canal Imperial. Al fondo a la derecha vertido de agua del Canal. Imagen desde el acueducto del Ojo del Canal. Los Pinares de Venecia al fondo

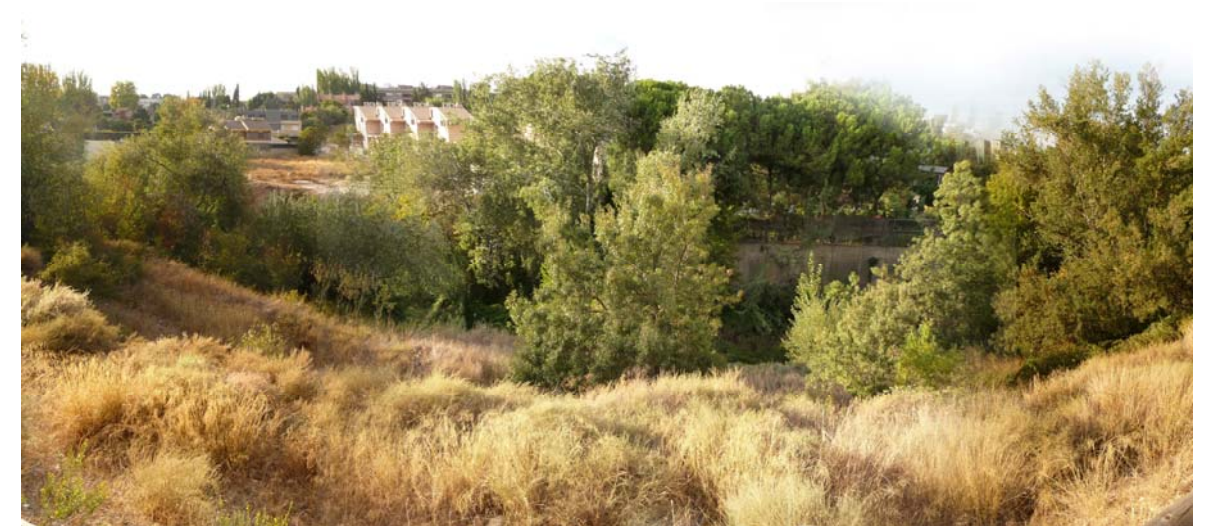
Entorno del río Huerva entre la Urbanización Fuentes Claras y el Canal Imperial. Se observa el muro existente junto al río y el fuerte desnivel existente con el terreno

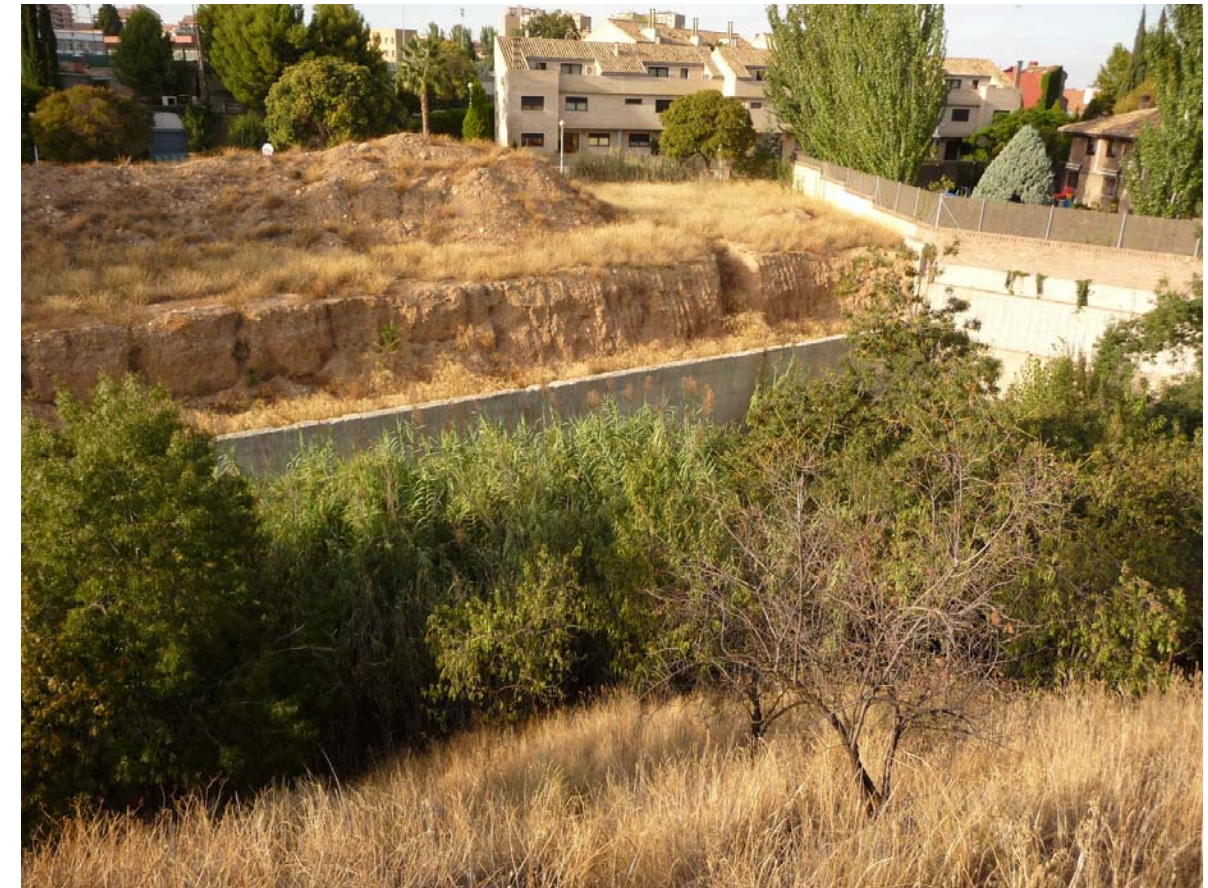
El río discurre fuertemente encajado por las urbanizaciones

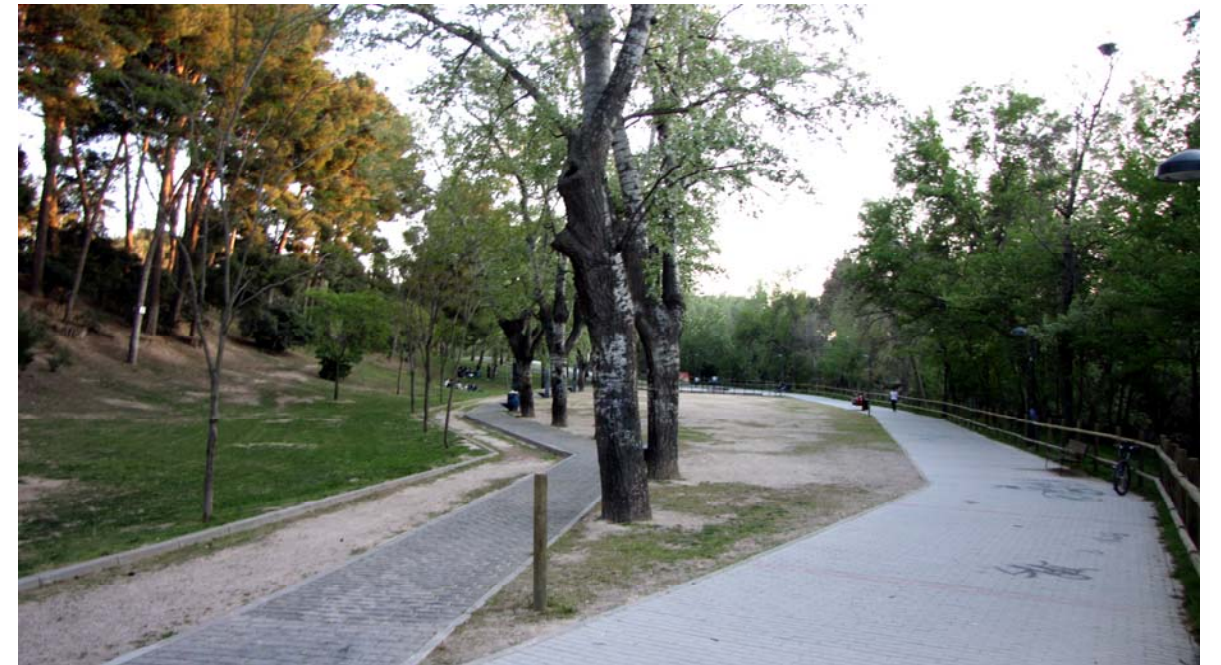
Zonas del Parque Grande junto al río Huerva. El río es un elemento separado del parque, sin posibilidad de acceder a su cauce. A la vez hay una vegetación de gran porte y una falta de determinación de un uso para estas zonas verdes. En frente se encuentra el Hospital Miguel Servet y su imponente muro vertical de hormigón de cerca de 6 metros.

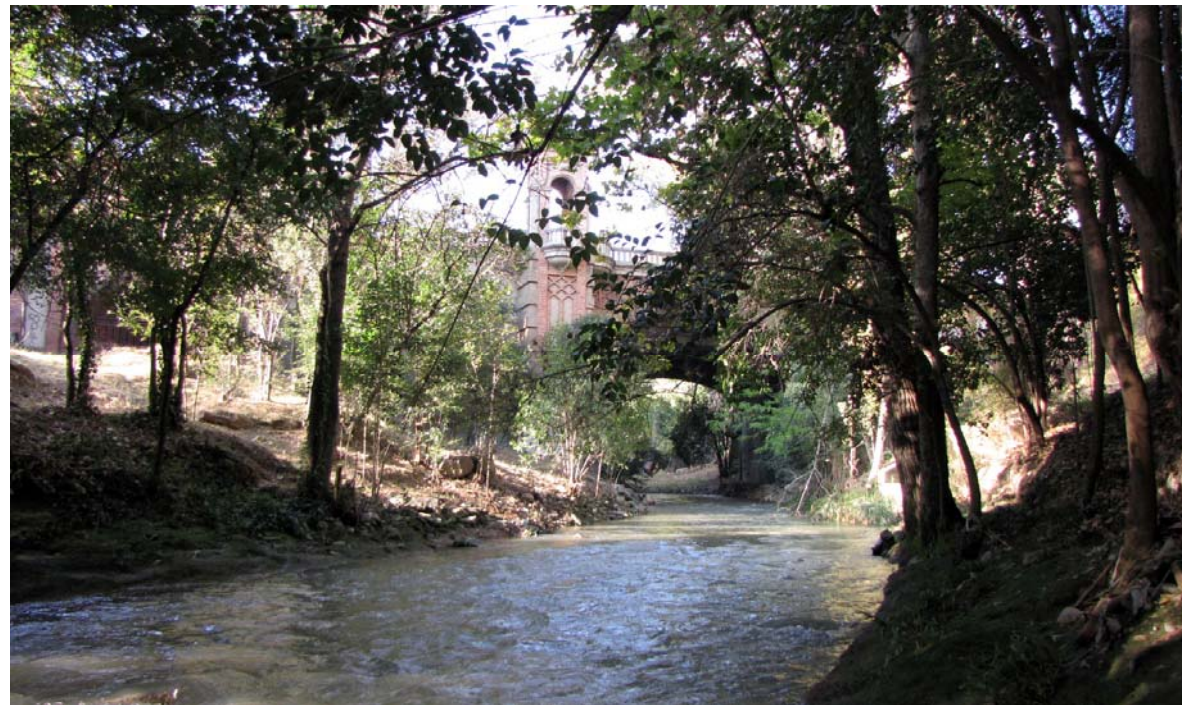
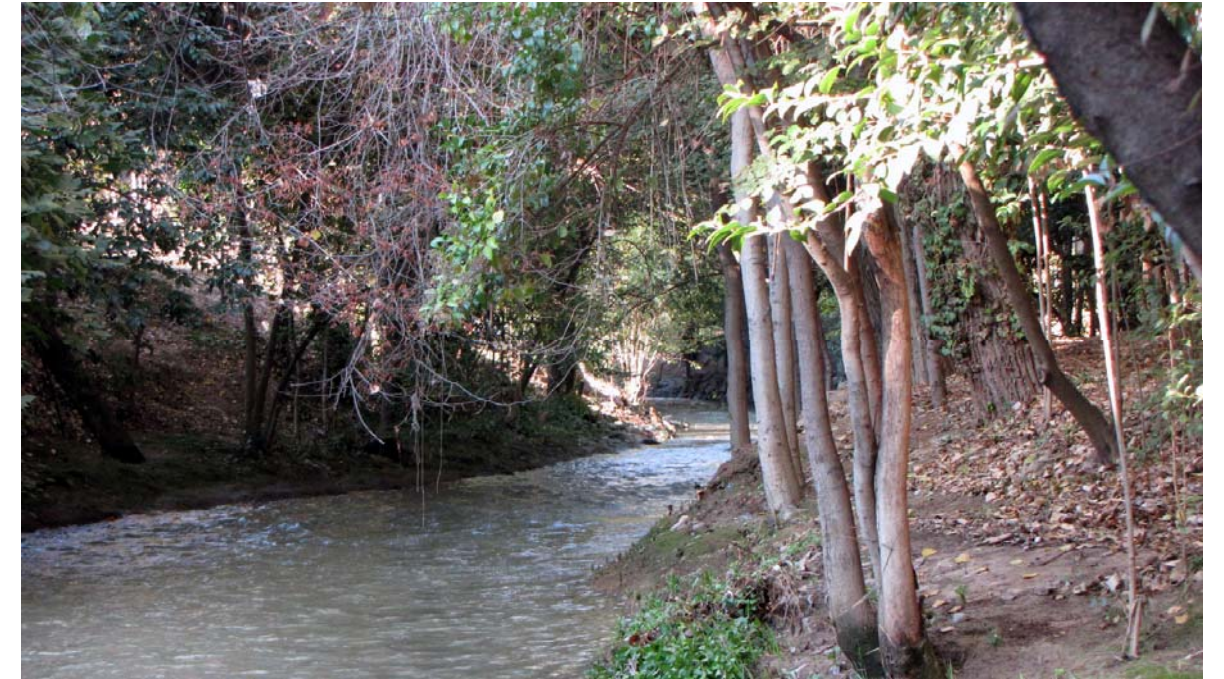
Hasta el paseo de Renovales el río discurre a una cota muy inferior a la de las aceras, existiendo una fuerte pendiente, tal y como lo muestra la siguiente fotografía. Se entremezclan numerosas especies a las que se le añade restos de escombros, árboles caídos y suciedad.

Tramo del río entre el Puente Trece de Septiembre y Blasco de Cacho, imagen aguas mirando aguas arriba.
