D.04.2. Vegetación

01 COMUNIDADES VEGETALES

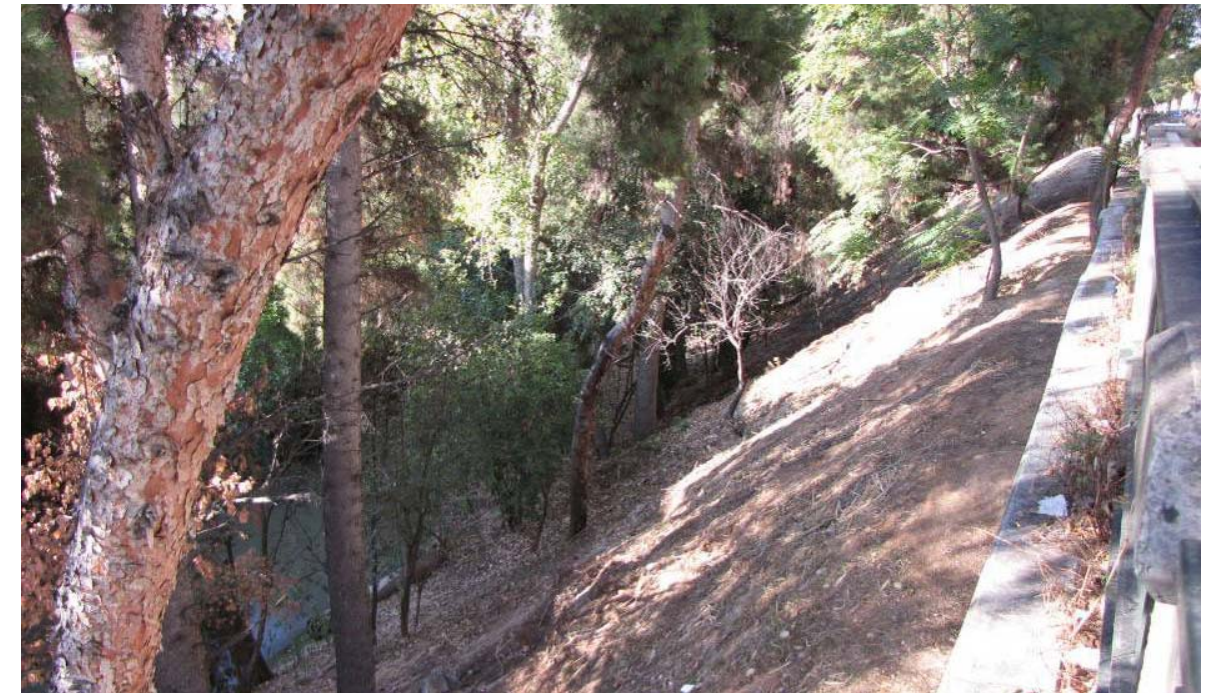
Talud existente en el que se observa el mal estado de la vegetación

Se encuentran numerosos olmos a lo largo de este tramo, gran parte de ellos en muy mal estado fitosanitario por lo que se aconseja su eliminación. Además hay grandes ejemplares de pinos, muy inclinados hacia las aceras que incluso llegan a entrañar riesgo para los viandantes, algunos de ellos enfermos.

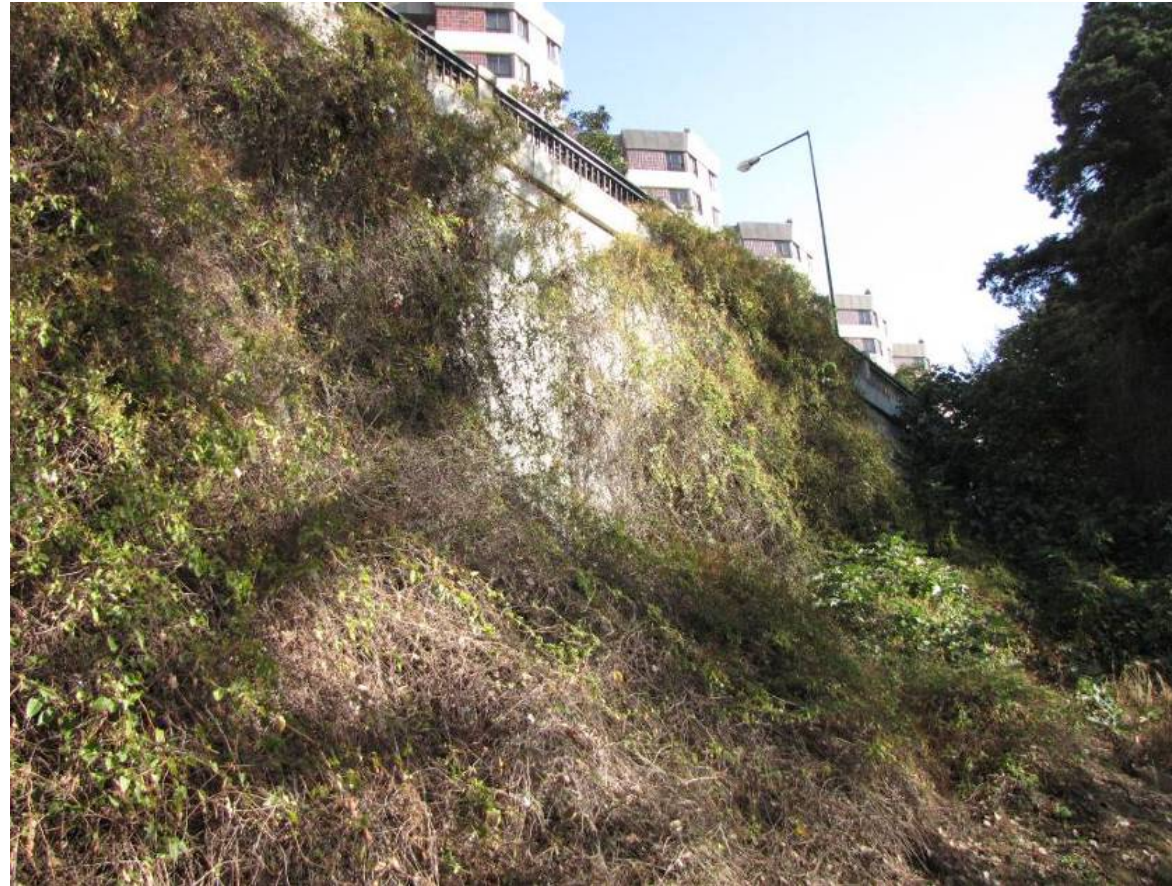
Muro cubierto por madreselva

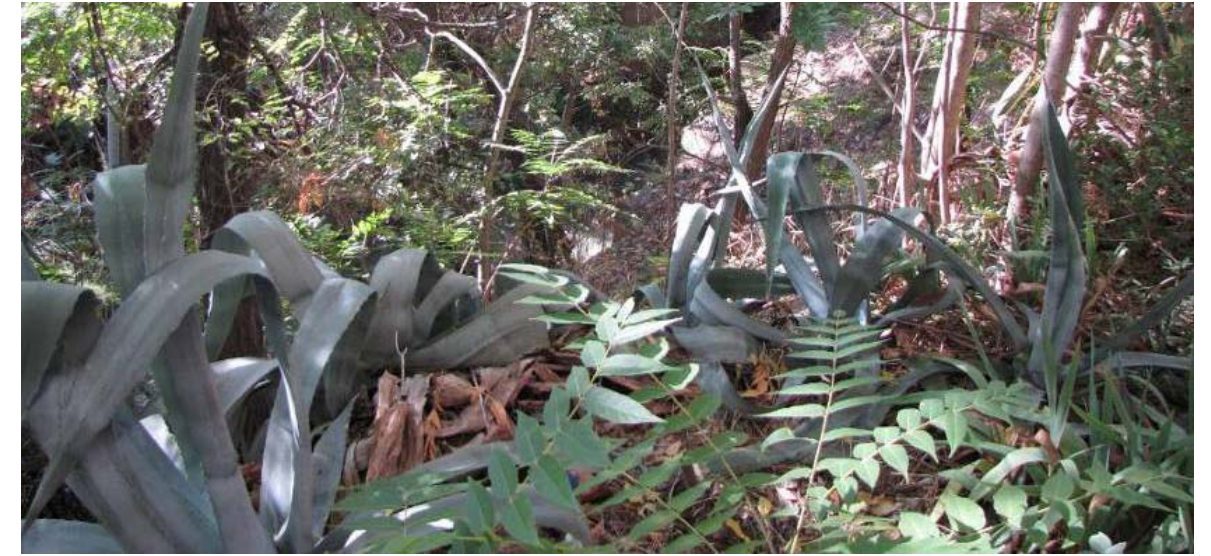
Desde el paseo de Renovales hasta el puente del Emperador Augusto, el río discurre por una trama claramente urbana con un uso mayoritariamente residencial. La sección del río va muy encajada, dificultando el uso y disfrute por parte de los ciudadanos. En las zonas más próximas a las aceras los propios vecinos de la zona han realizado sus plantaciones, como es el caso de la *Agave americana* (pitas).

Detalle de la vegetación existente en el talud, entre la que se encuentran las pitas

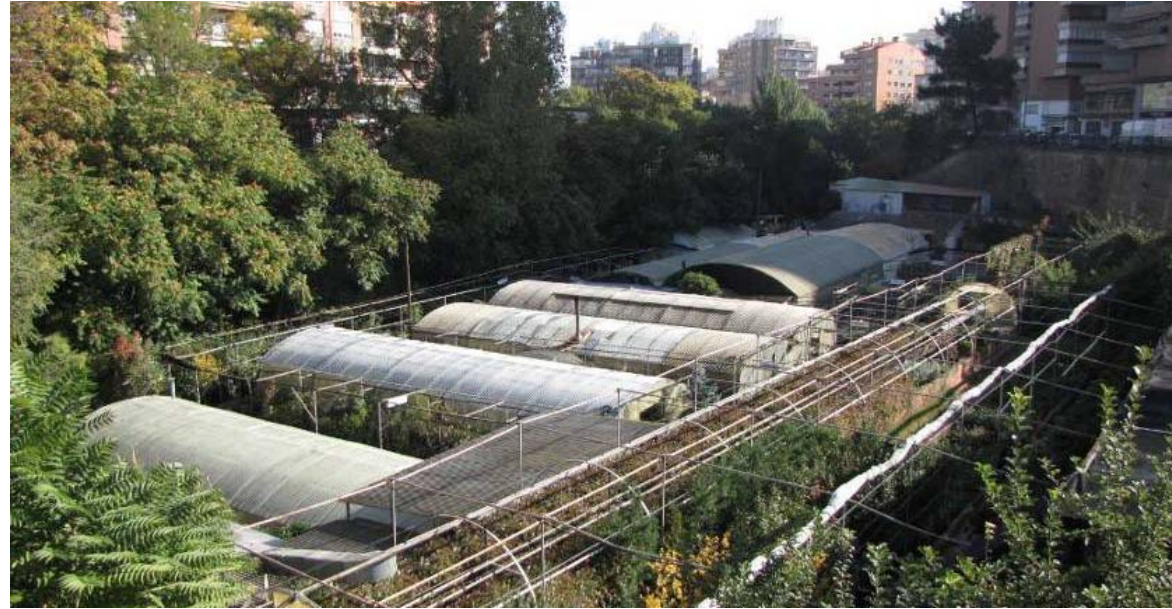
Junto al puente Blasco de Cacho y el río se encuentra la zona con mayor amplitud de la margen derecha de todo el recorrido urbano, en ellas se sitúan las instalaciones de Viveros Sopesens, ver fotografía siguiente.

La vegetación está formada por ailantos, acacias y olmos en muy mal estado, las únicas especies que se pueden salvar por su buen estado de conservación son los fresnos y álamos, especies típicas de ambientes ribereños.

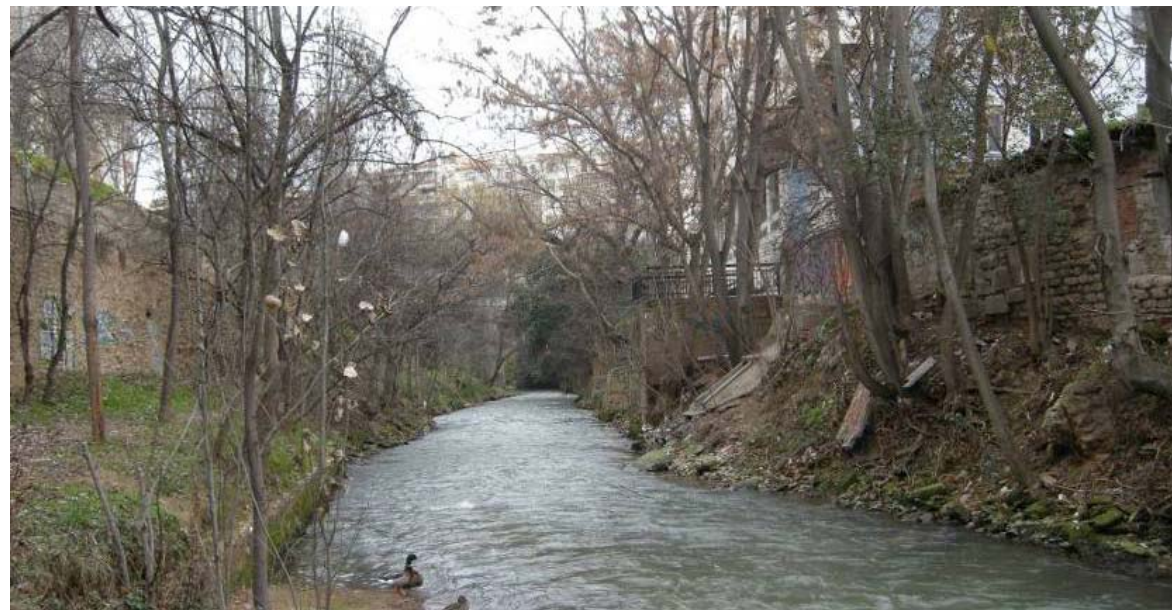
El tramo final del río discurre entre restos de antiguas edificaciones y muros existentes en las orillas, tal y como lo muestra la fotografía.

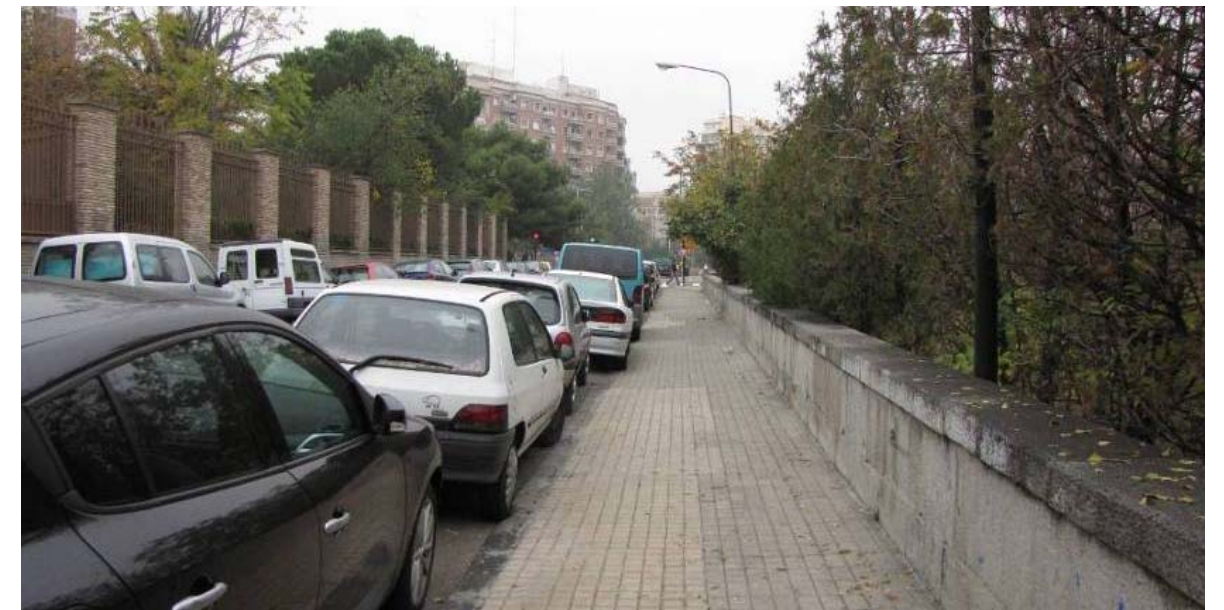
Una vez cruzado el puente del Emperador Augusto, se sitúa la C/ Alférez Provisional siguiendo el curso del río. Existe un muro que separa el río de la calle, junto al que se realizó una plantación de especies arbóreas perennes, cipreses y además en gran parte de la alineación se añade otra plantación en paralelo de pinos, quedando el río totalmente oculto, motivo por el que se han realizado dichas plantaciones.

Pantalla vegetal a la derecha que impide la visión del río Huerva

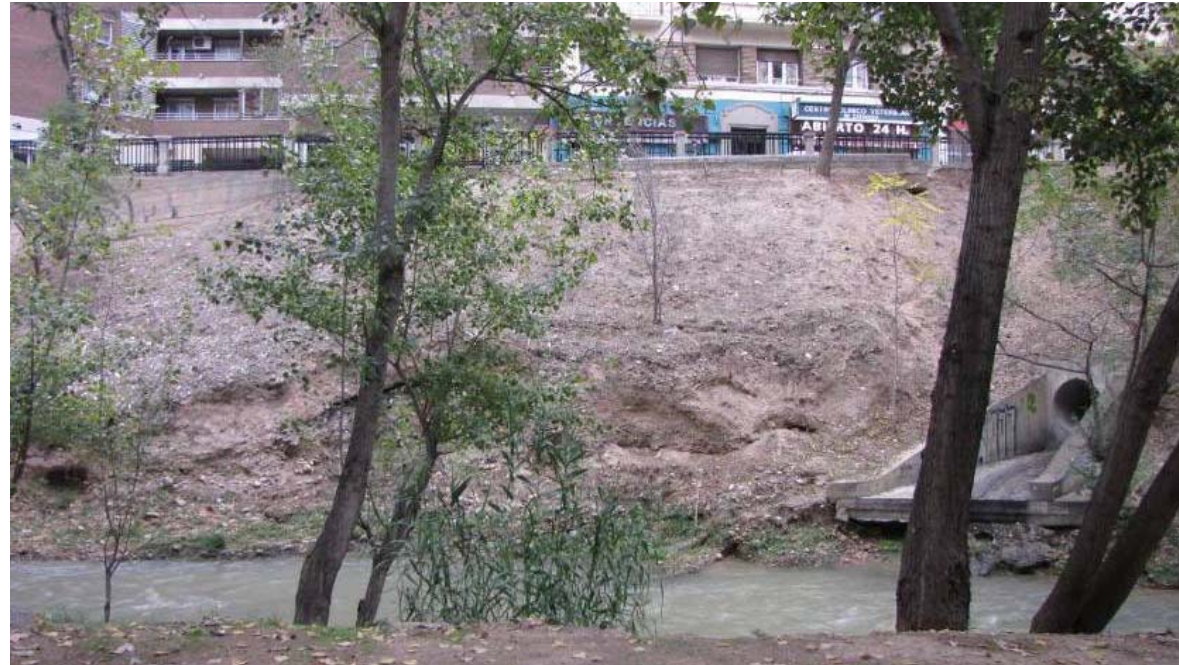
En la margen derecha es donde el río presenta una menor densidad de plantación, hay zonas en las que los taludes aparecen desnudos sin ningún tipo de vegetación o incluso con restos de muros.

Fotografía tomada desde la margen izquierda, se observa el talud desnudo sin vegetación

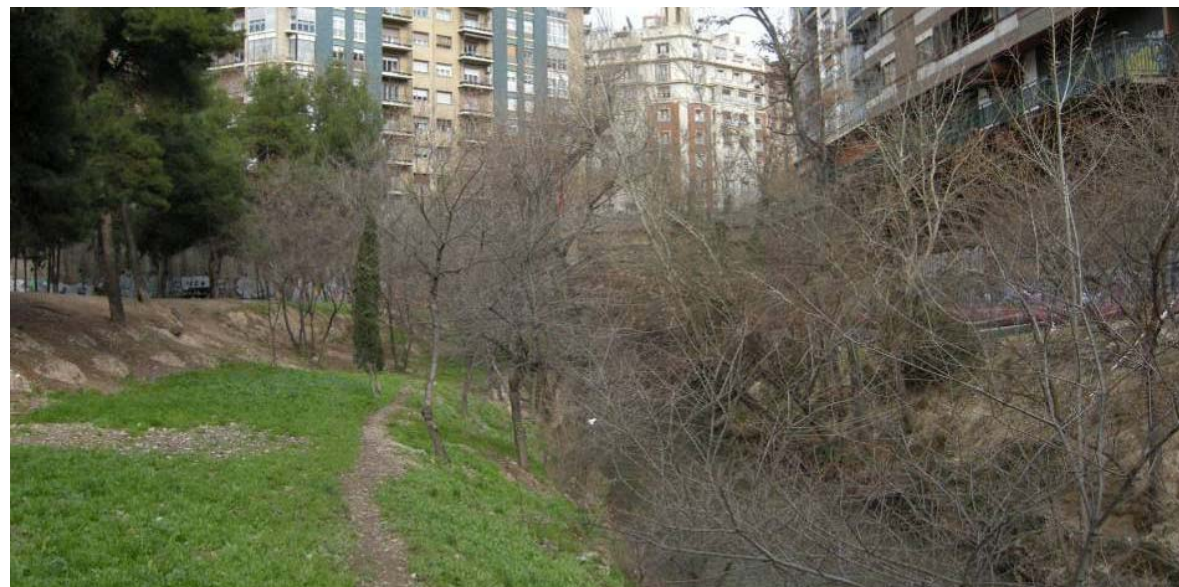
Los taludes presentes una vez cruzada la avenida de Goya y hasta que el río se soterra, son de menor altura ya que la calle se encuentra a una cota menor. La vegetación existente en ellos no varía, ailantos, olmos, acacias, chopos y fresnos. Estas tres últimas especies son las que presentan mejor estado de conservación, se recomienda su mantenimiento.

Vegetación de ribera presente junto al cauce del río previo al soterramiento de Gran Vía

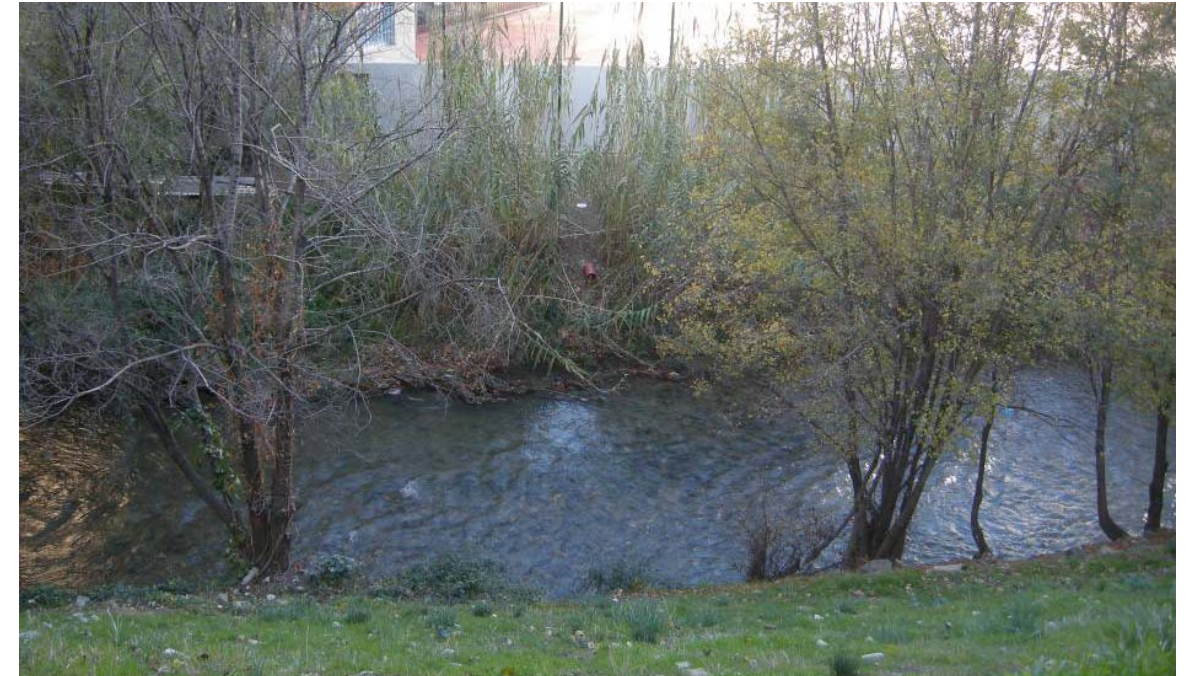
El río se descubre junto al colegio Corazón de Jesús, en la avenida de Cesáreo Alierta. Discurre muy encajado entre el muro del colegio y los grandes taludes de la margen derecha.

Se observa en la fotografía el patio del colegio, el muro y la gran pendiente del talud de la derecha. La vegetación está formada principalmente por olmos, en buen estado y carrizos.

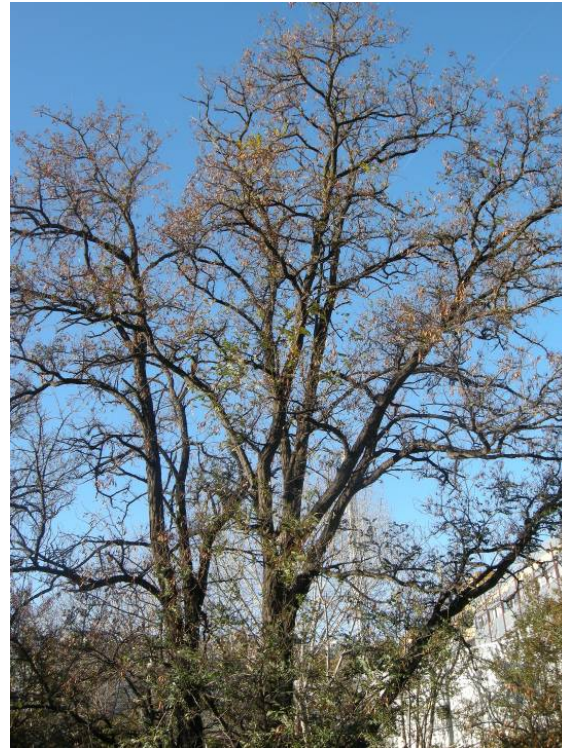
Árbol singular nº 18- *Robinia pseudoacacia*,

Destacar que se sitúa junto al puente de la calle José Luis Pomarón el árbol singular nº 18 según el catálogo realizado por el Ayuntamiento de Zaragoza. Es una *Robinia pseudoacacia* (acacia o robinia). El motivo de la singularidad es su tamaño y el porte.

- Perímetro en la base: 2,80 m
- Altura de fuste: 1 m
- Altura total: 14,50 m
- Diámetro de copa: 11,50 m

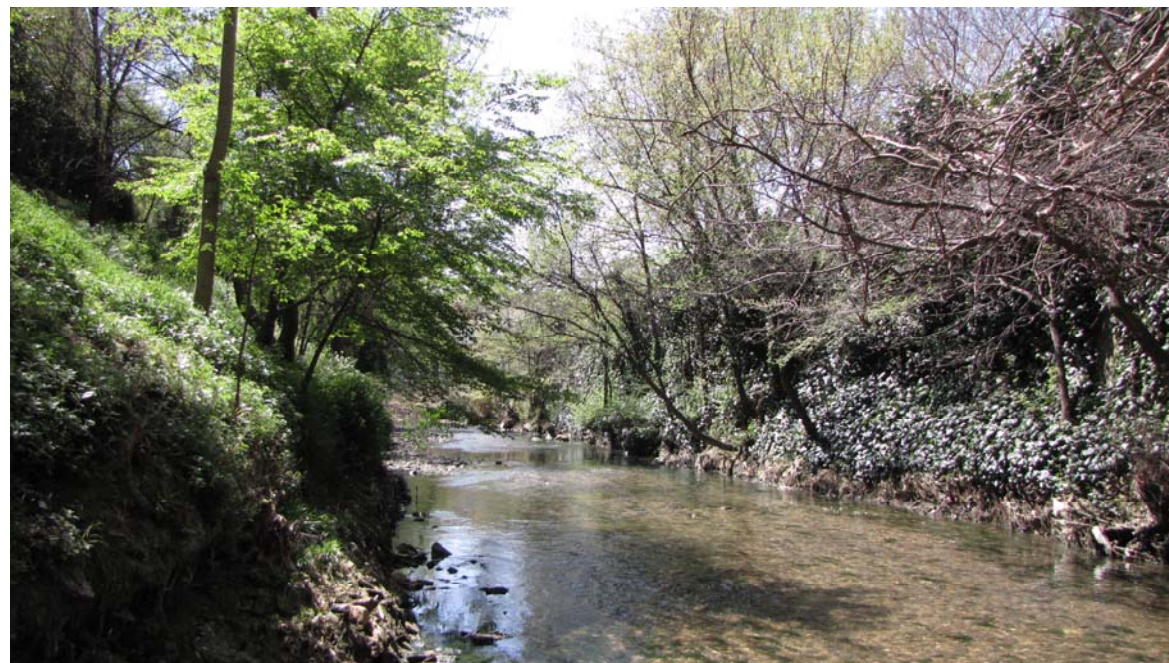
La zona que continúa hasta la calle Miguel Servet presenta una vegetación en muy mal estado, se pueden salvar escasos ejemplares de fresnos, olmos y chopos.

Imagen del cauce bajo el puente de Miguel Servet. A la derecha muro límite del Centro de Mayores Lain Entralgo.

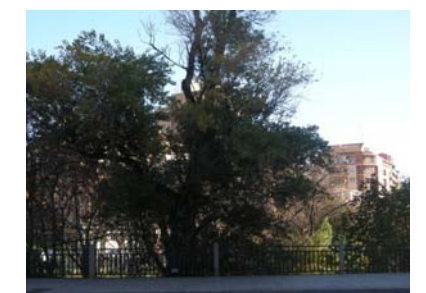
Árbol singular nº 44- *Populus nigra*

Junto al puente de la calle Miguel Servet esquina con calle Asalto se encuentra el árbol singular nº 44- *Populus nigra* (chopo negro). El motivo de la singularidad es su tamaño.

- Perímetro en la base: 3,40 m
- Perímetro a 1,30 m: 3,20 m
- Altura de fuste: 8,70 m
- Altura total: 21 m
- Diámetro de copa: 13,70 m

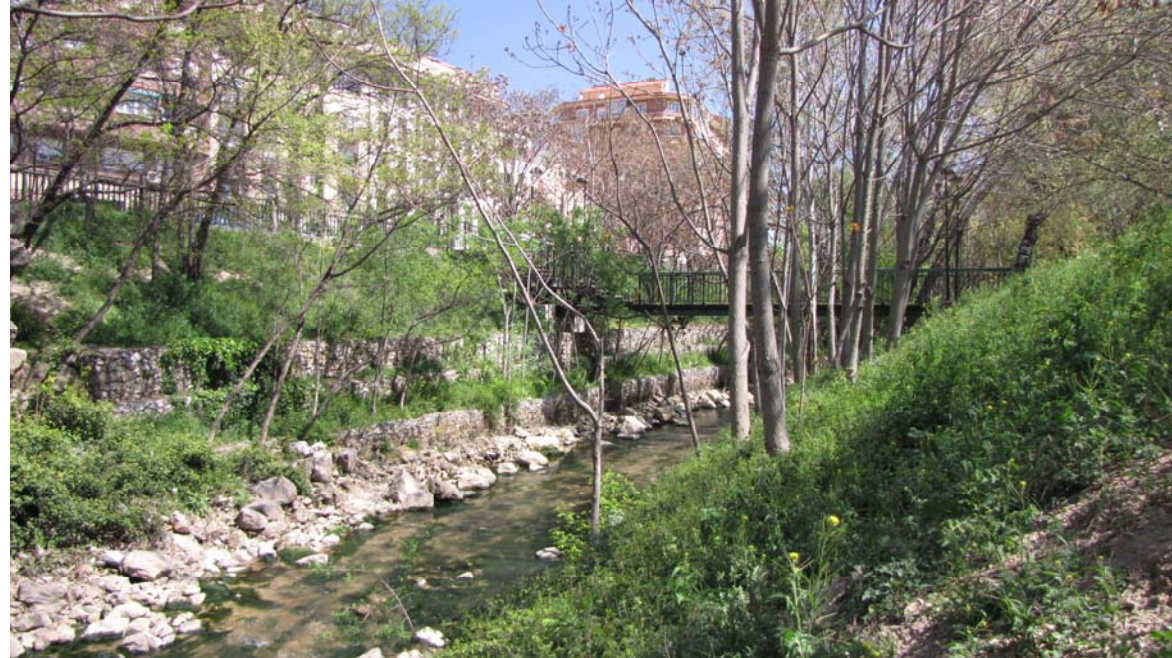
A partir del puente, el tramo inicial de riberas está medianamente acondicionado, en la margen izquierda la contención del talud se realiza mediante gaviones y en la derecha se sitúa el Parque de Villafeliche.

Pasarela peatonal que comunica el parque con la calle Asalto. Especie predominante de Aislantus.

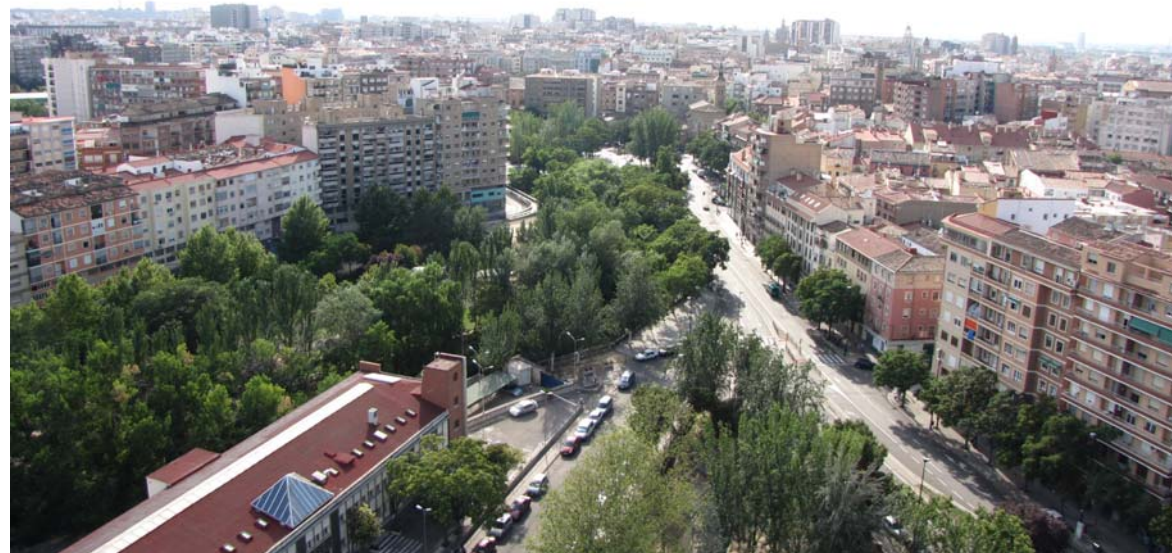
La vegetación existente no se encuentra en muy buen estado de conservación siendo pocos los ejemplares que realmente vale la pena conservar.

Imagen del río Huerva en su paso por la Plaza San Miguel, Parque de Villafeliche y ERZ Endesa.

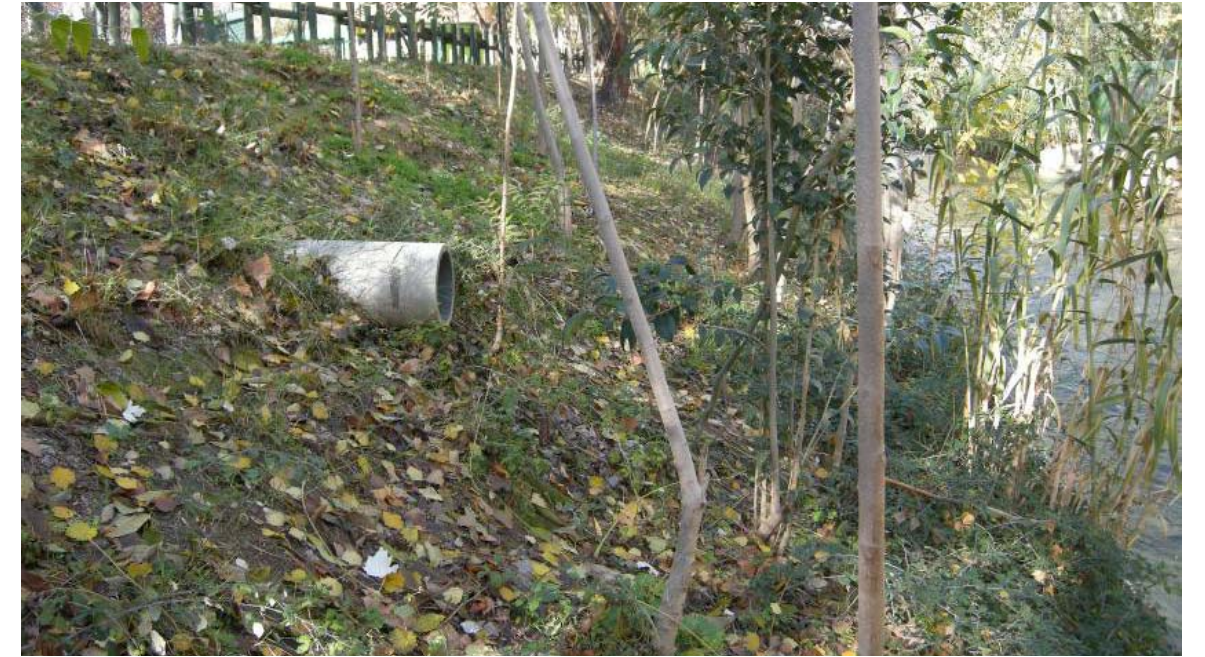
A continuación desaparecen los gaviones y los taludes no tienen ningún tratamiento y la vegetación es muy escasa

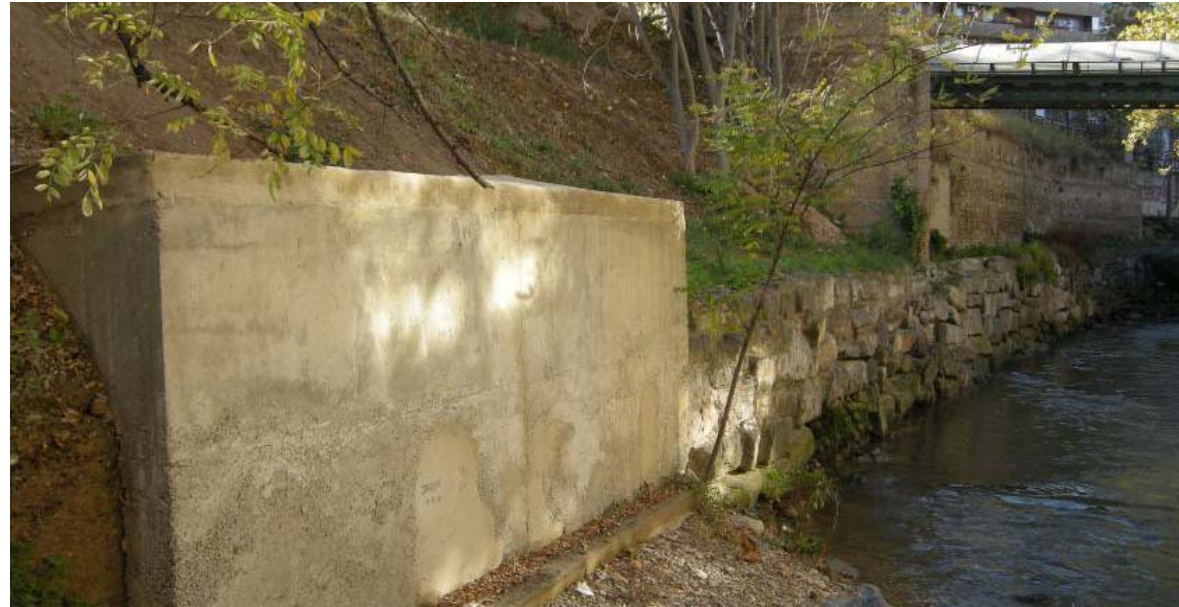
En la margen derecha, enfrente de Endesa, hay una escollera junto al cauce, la única vegetación que se observa es un grupo de acacias, *Robinia pseudoacacia*

En el tramo de río situado desde Endesa hasta la calle Jorge Cocci sólo se aconseja en la margen izquierda conservar un grupo de chopos donde el río hace un pequeño quiebro, en la zona siguiente a éste todos los árboles pegados al muro (sauces, chopos, moreras y plataneros) se propone eliminarlos y en la margen derecha se mantienen unas robinias (ver fotografía anterior), fresnos, olmos y sauces.

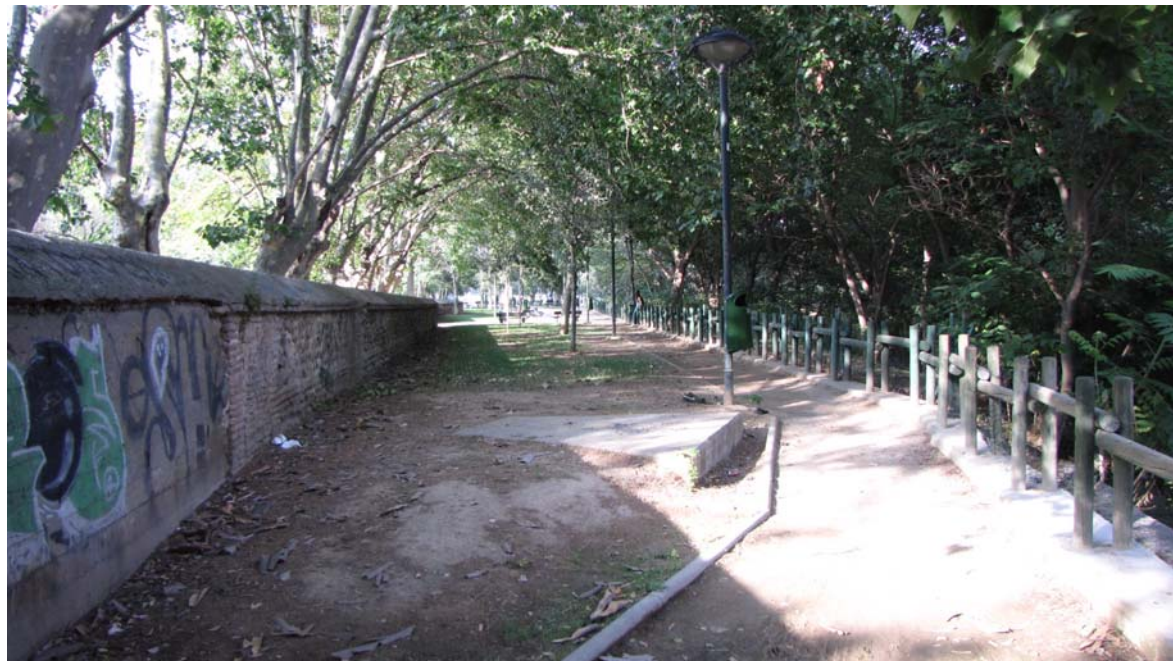
Entre las zonas verdes del Parque Bruil y el río, existe dos barreras, un antiguo muro de ladrillo, y la barandilla. El río Huerva y su vegetación no están integrados dentro del Parque Bruil.

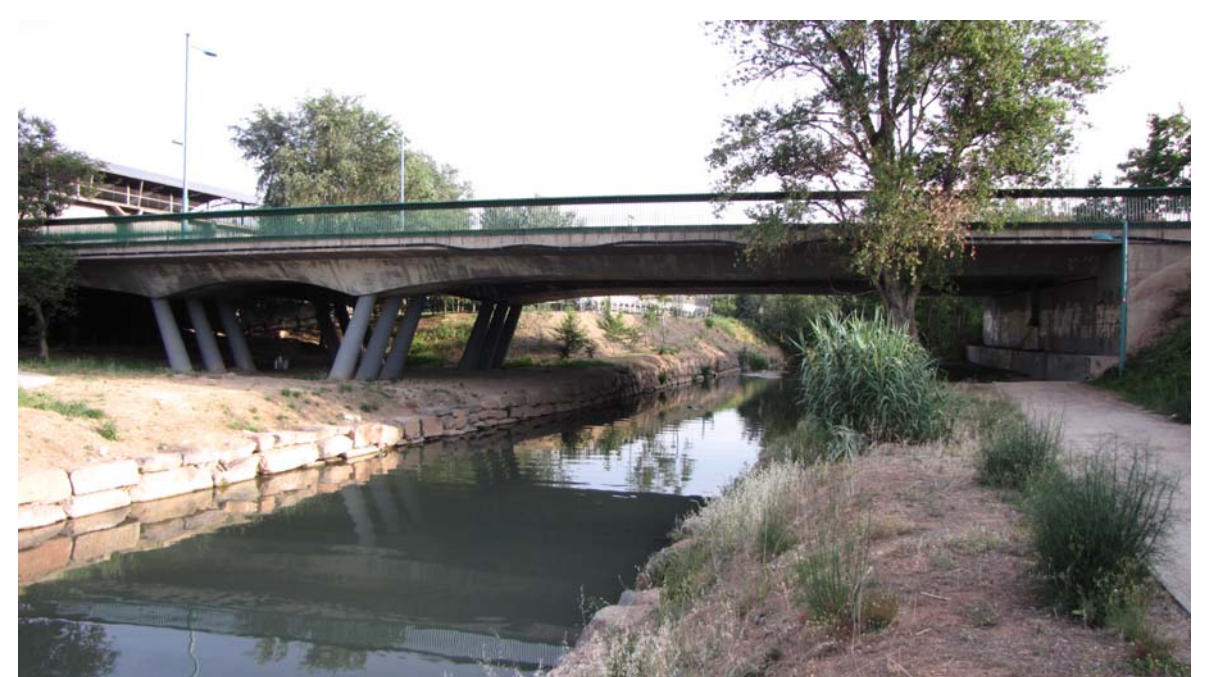
Tramo último previo a la desembocadura, aguas arriba, puente del Paseo Echegaray Y Caballero. UN espacio con escasez de vegetación de ribera, lo que lo hace un lugar muy soleado en verano. El agua del río Ebro, entra en el río Huerva debido a la cota que fija el Azud. Este espacio necesita un acondicionamiento y mejora paisajística.

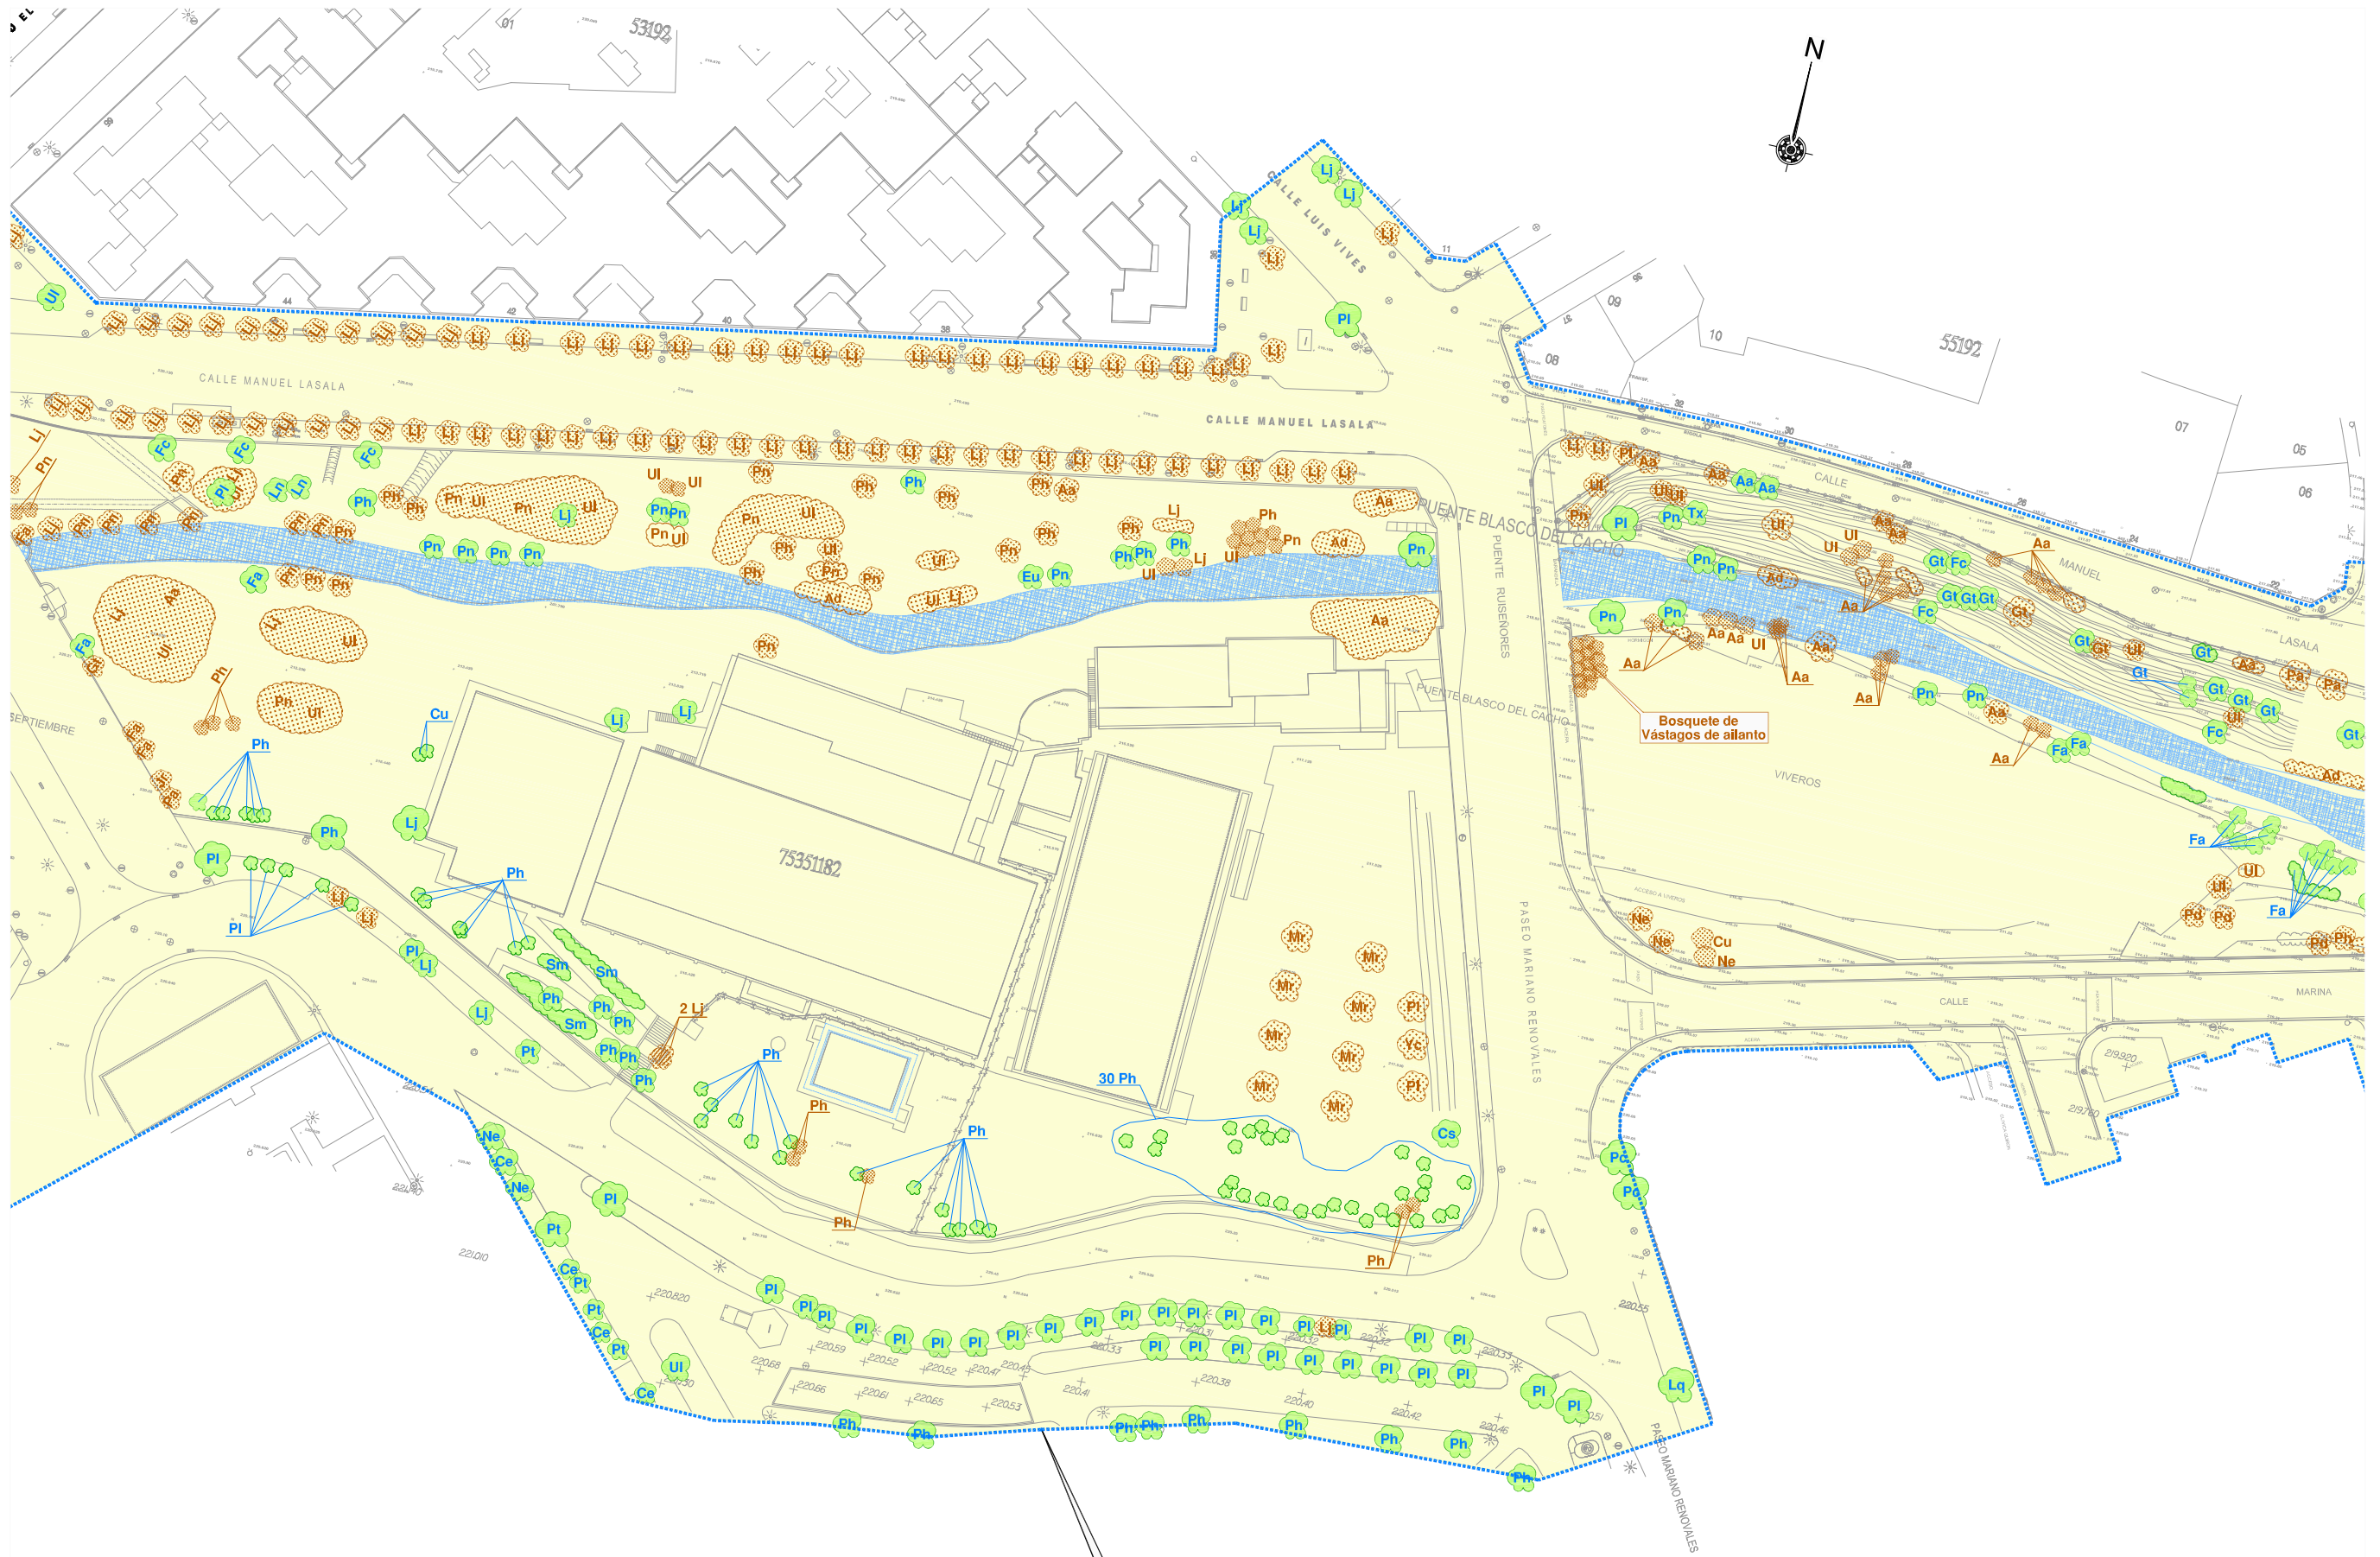
Bosquete de Vástagos de ailanto

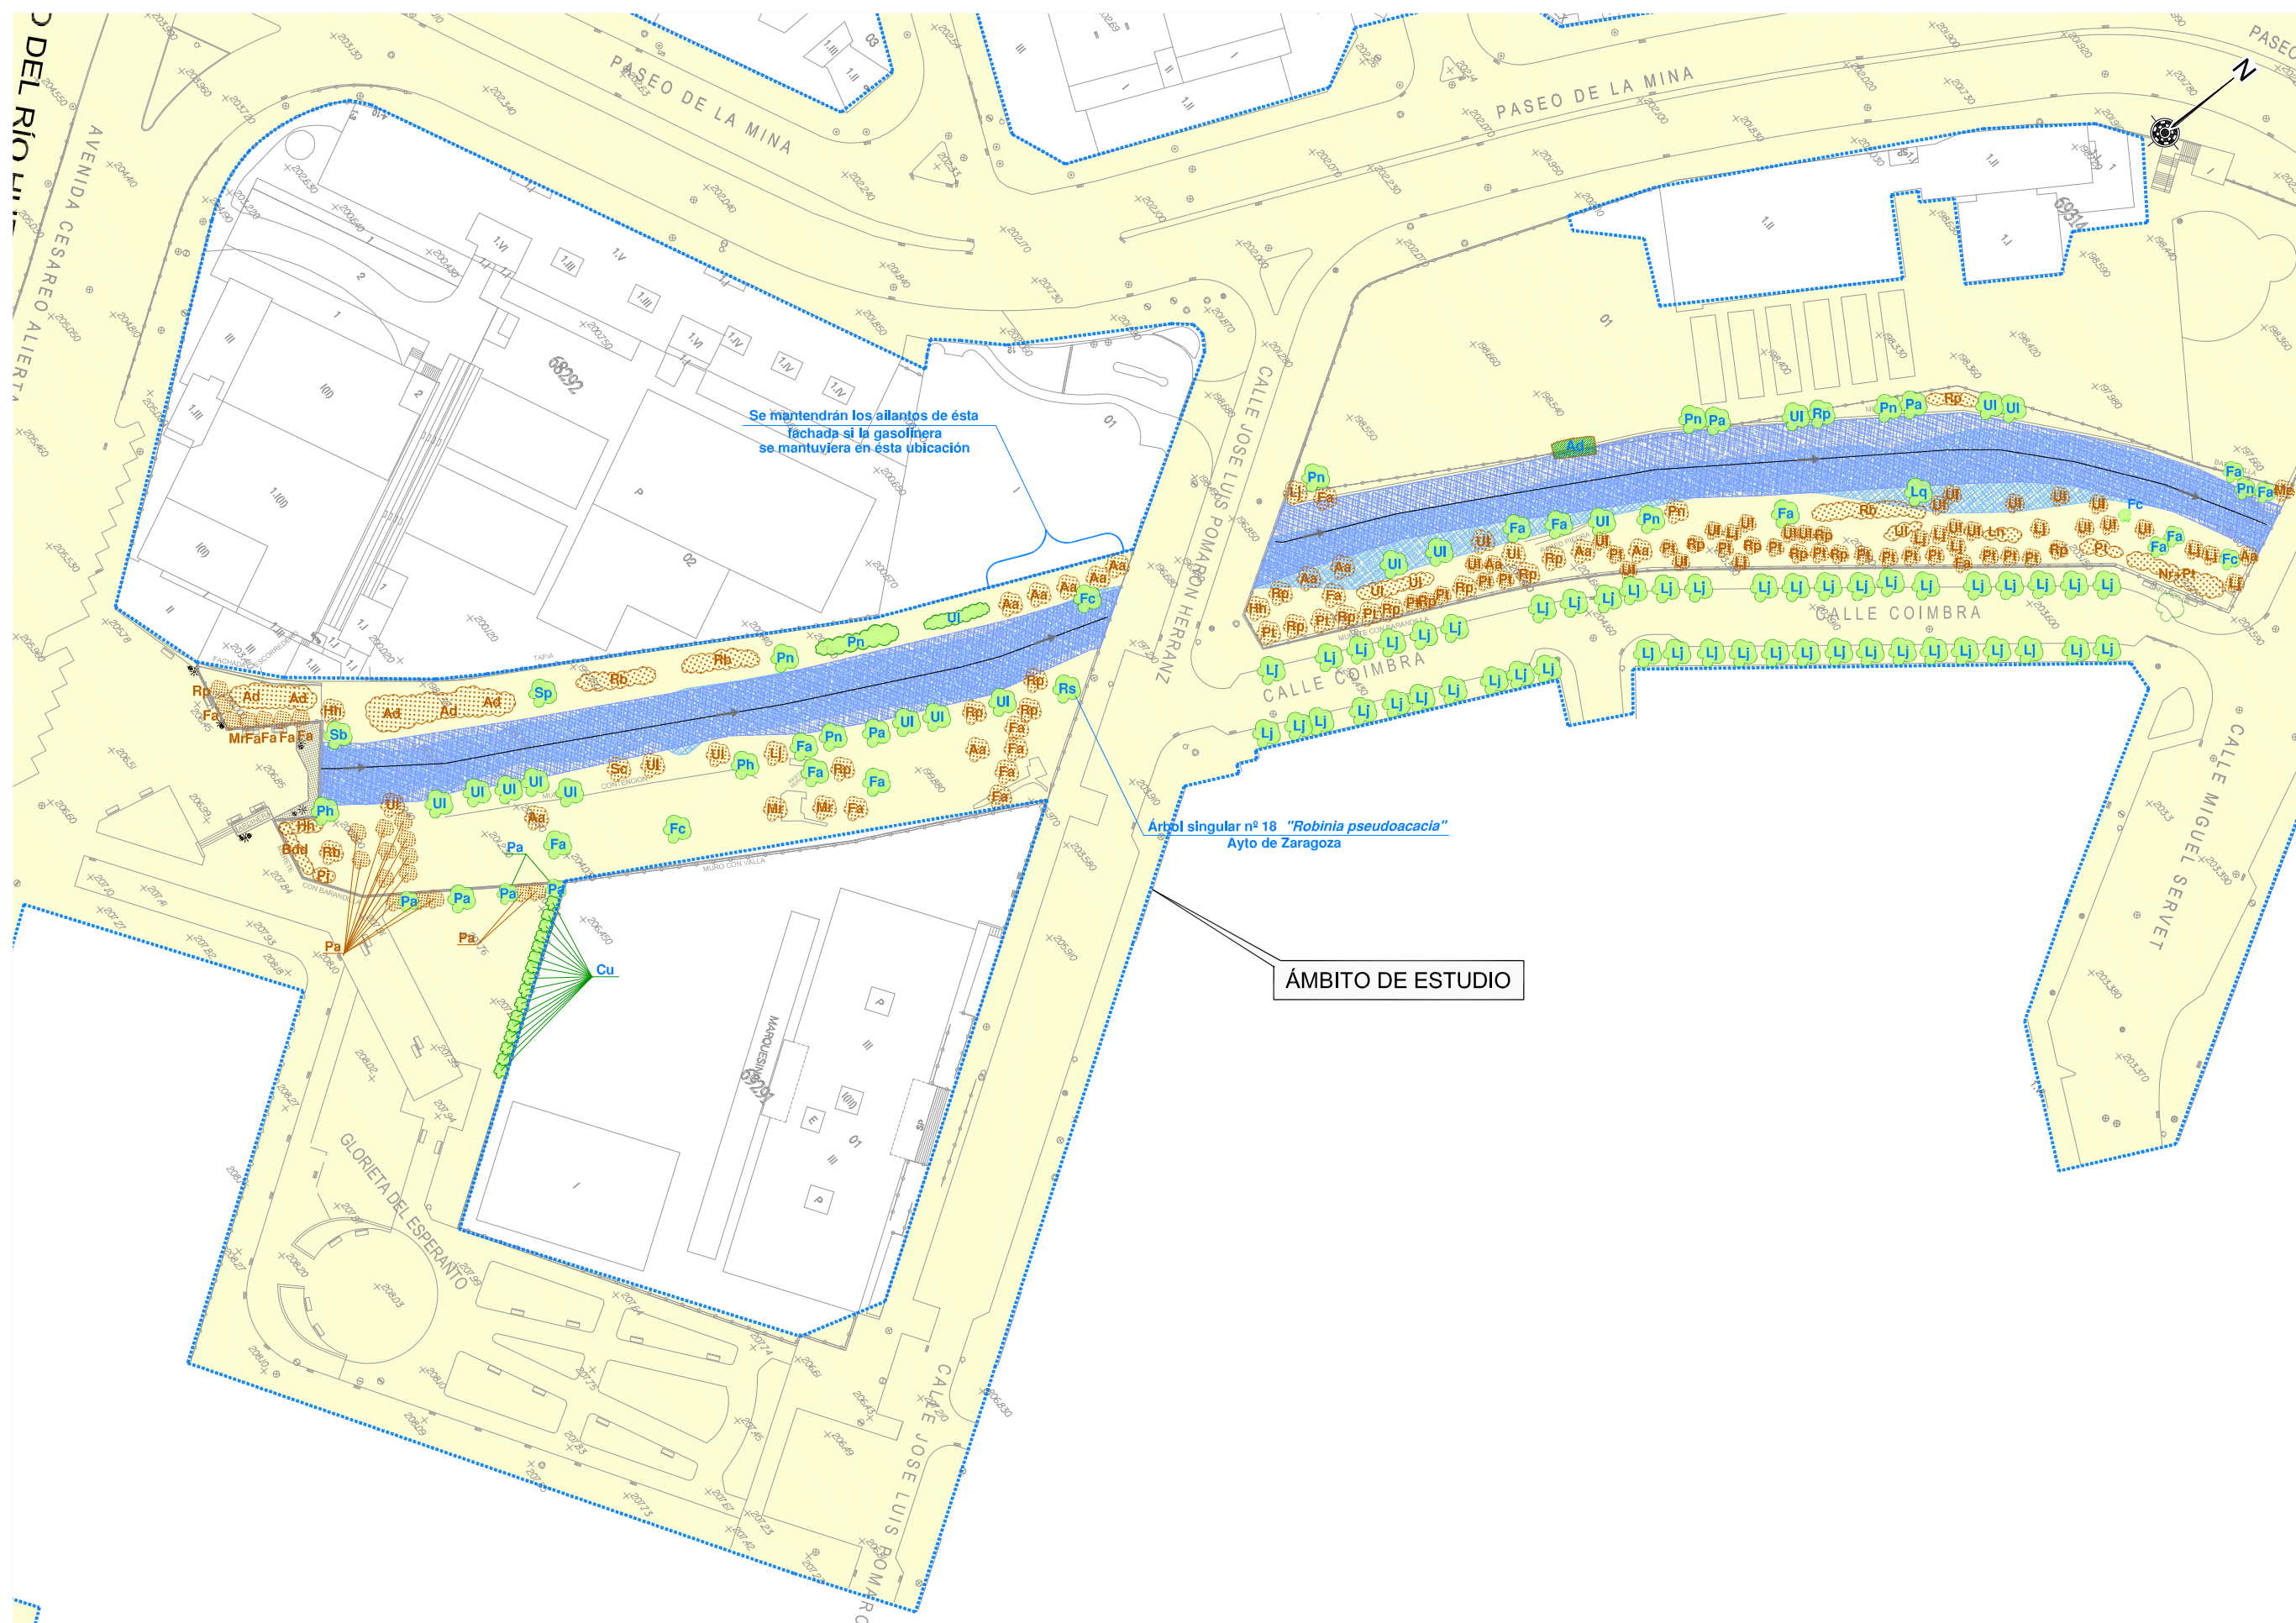
Se mantendrán los allantos de esta fachada si la gasolinera se mantuviera en esta ubicación

Árbol singular nº 18 "Robinia pseudoacacia" Ayto de Zaragoza

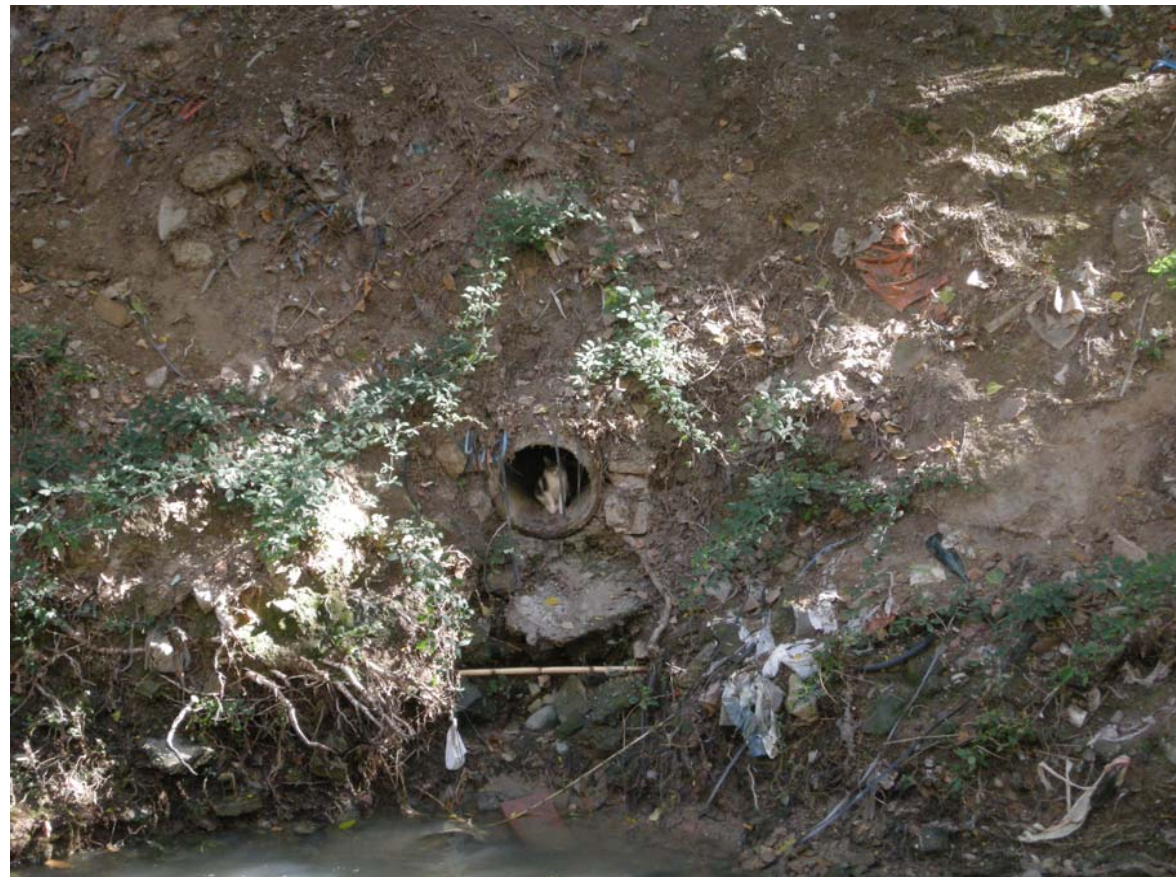
Gato en una salida de saneamiento de la calle Porvenir. Obsérvese la calidad del talud. Todo escombros.
