**ESTUDIO TÉCNICO
SOBRE EL ESTADO DE LA ESTRUCTURA
DEL MERCADO CENTRAL DE
ZARAGOZA**

ENSAYA
Laboratorio de Ensayos Técnicos, S.A.

Cuarte de Huerva (Zaragoza), marzo de 2007

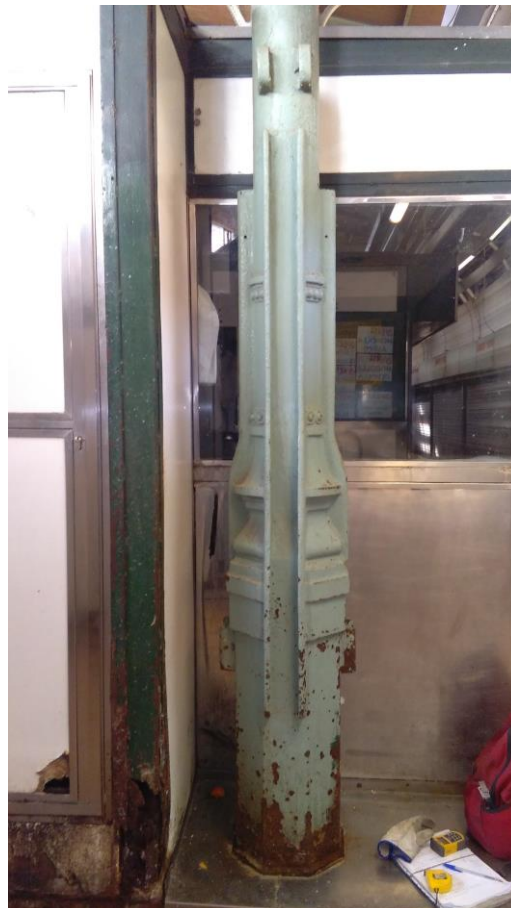
Todos los pilares tienen un fuste igual, de unos 2,50 metros, como hemos indicado de diámetro 19 cm y espesor variable (mínimo observado 16 mm). Las diferencias entre los pilares de la zona de escaleras y el resto está en la decoración, capiteles más amplios y en la base, de forma octogonal (aproximadamente con un círculo inscrito de 35 cm), con más o menos refuerzos.

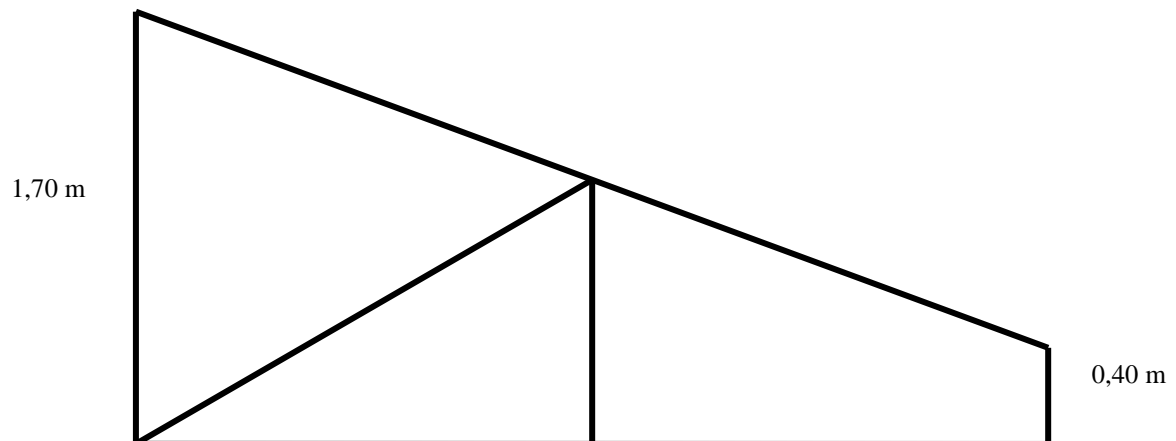
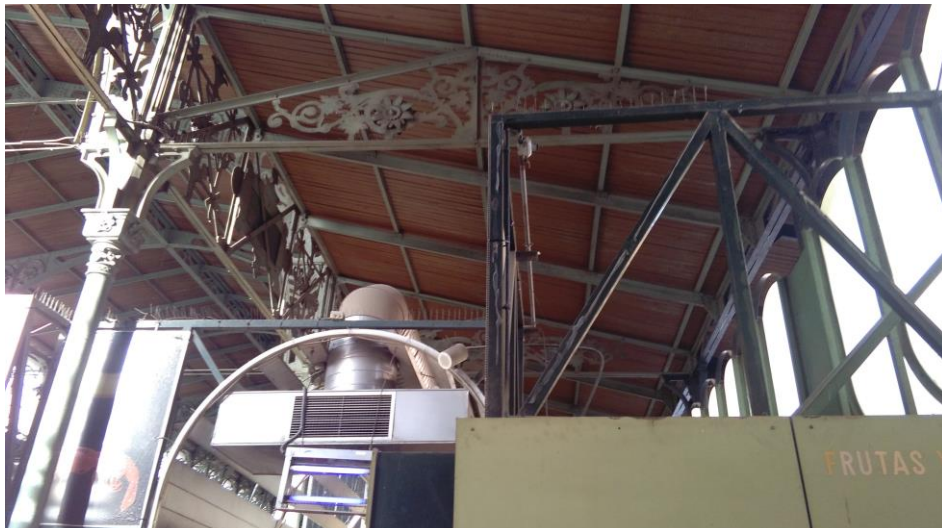
Las cerchas están formadas en todos sus elementos por 2 perfiles en L unidos. Estos perfiles con de 60 mm y un espesor de 7 mm, excepto en la unión con la zona de pilar de 1,70 metros de altura y la vertical central que es tan solo un perfil en L.

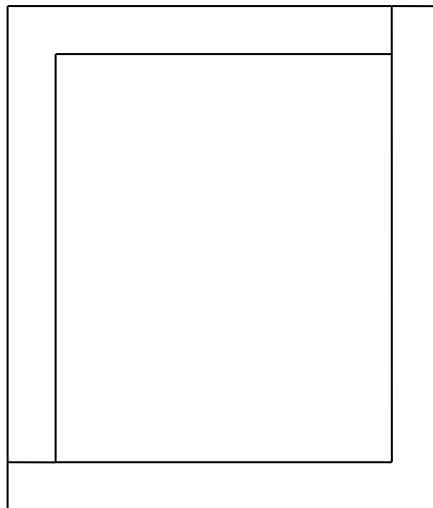
Las correas longitudinales, no se han podido analizar perfectamente. En principio parecen perfiles huecos rectangulares de 60x60, que probablemente tendrán espesor similar. En algún caso, parece observarse una hendidura, que podría indicar que se trata dos angulares similares a los anteriores enfrentados y también alguna unión atornillada entre ellos.

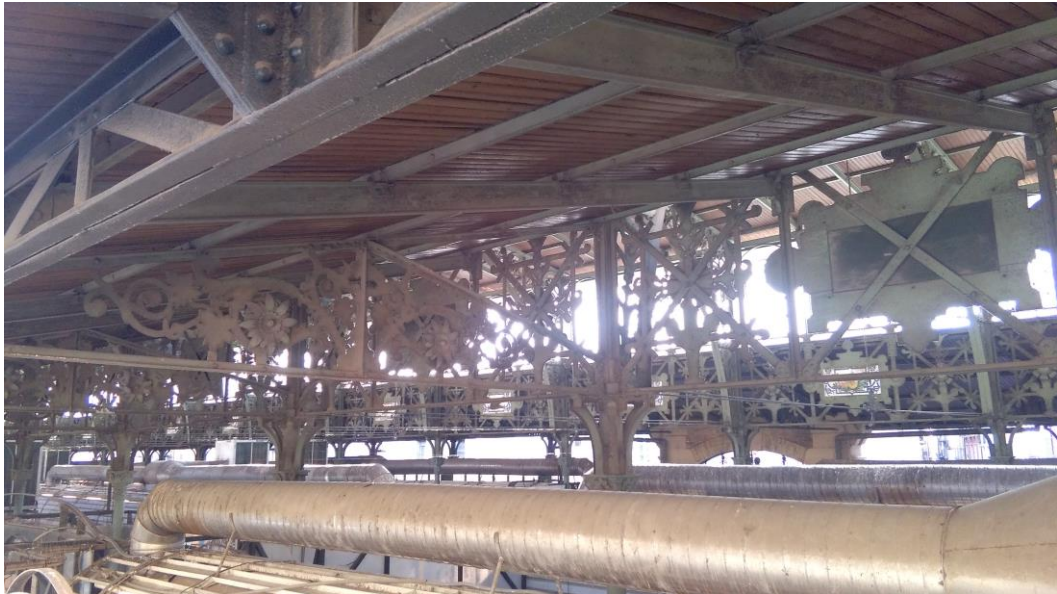
La otra celosía, la interior es de aproximadamente 1,70 metros de canto y también está formada en la viga superior e inferior con dos perfiles en L de 60 mm y 7 mm de espesor. Existen unos perfiles verticales (en este caso una única L de 60) que unen los cordones inferior y superior, cada vez que surge una viga o cercha principal. Al mismo tiempo, también existe conexión de las vigas superior e inferior en los mismos puntos con unas pletinas en x, y además existen otros elementos metálicos pero con carácter meramente ornamental.

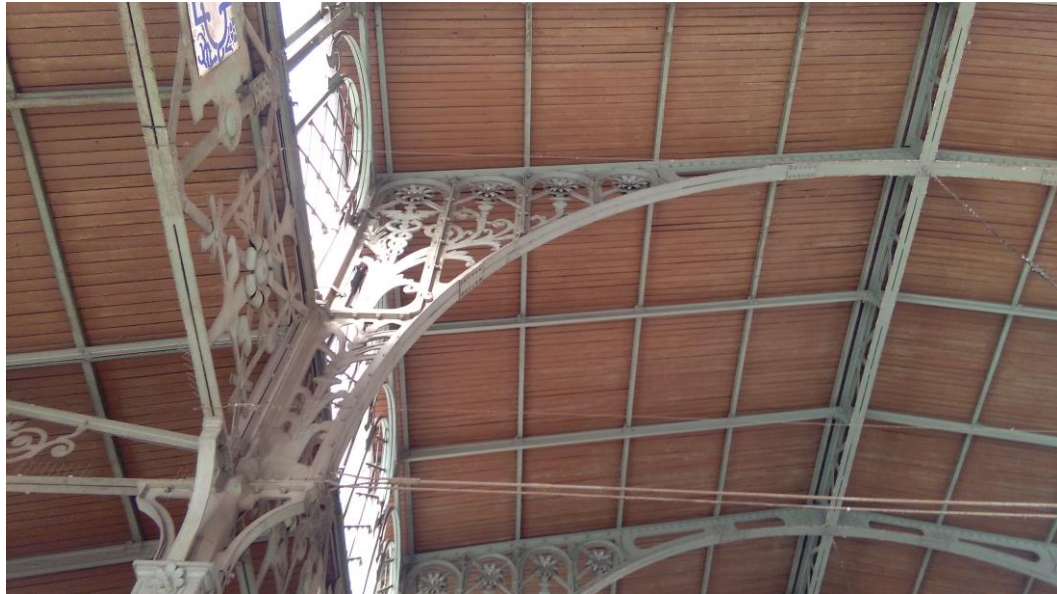
En este caso también se solucionan las cerchas con 2 vigas en L, aunque aquí son de 90 milímetros y 10 mm de espesor, tanto en la parte recta superior, como en todo el arco inferior. Las uniones entre ambas vigas se hacen también con doble L pero en este caso de 60 mm (como las principales de las vigas laterales). La viga superior y la inferior arqueada, se conectan con vigas verticales de doble L de 60, como hemos indicado, en la primera mitad exterior, entre las dos correas exteriores y en medio de ellas, como se puede ver en la fotografía siguiente y en la mitad interior de las dos correas centrales, se unen con chapas perforadas. En la foto se ve perfectamente la disposición.

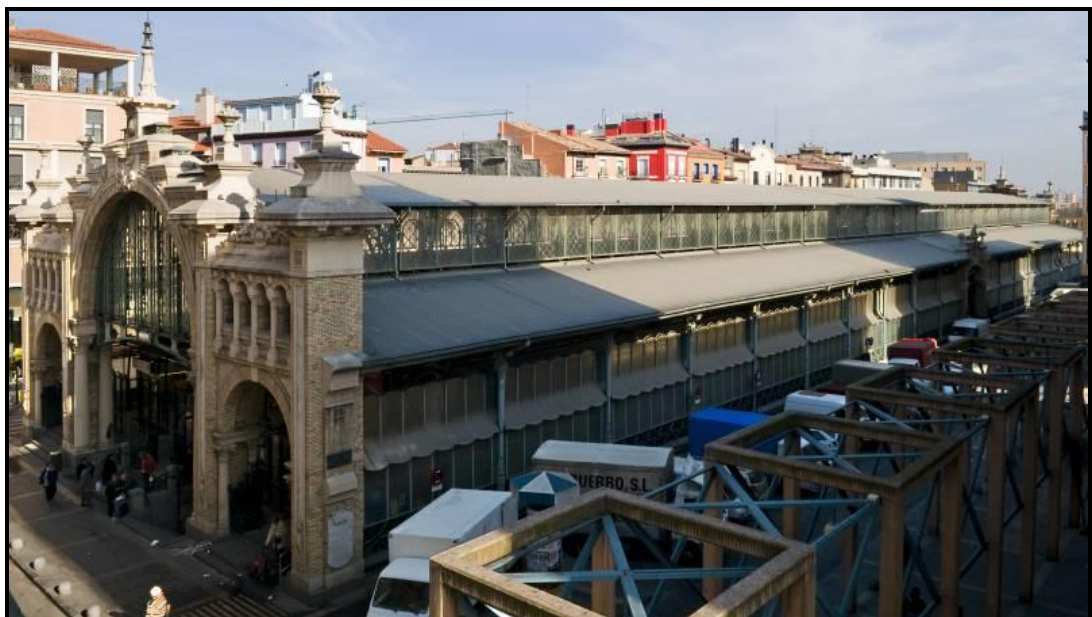
Vista general de la cubierta

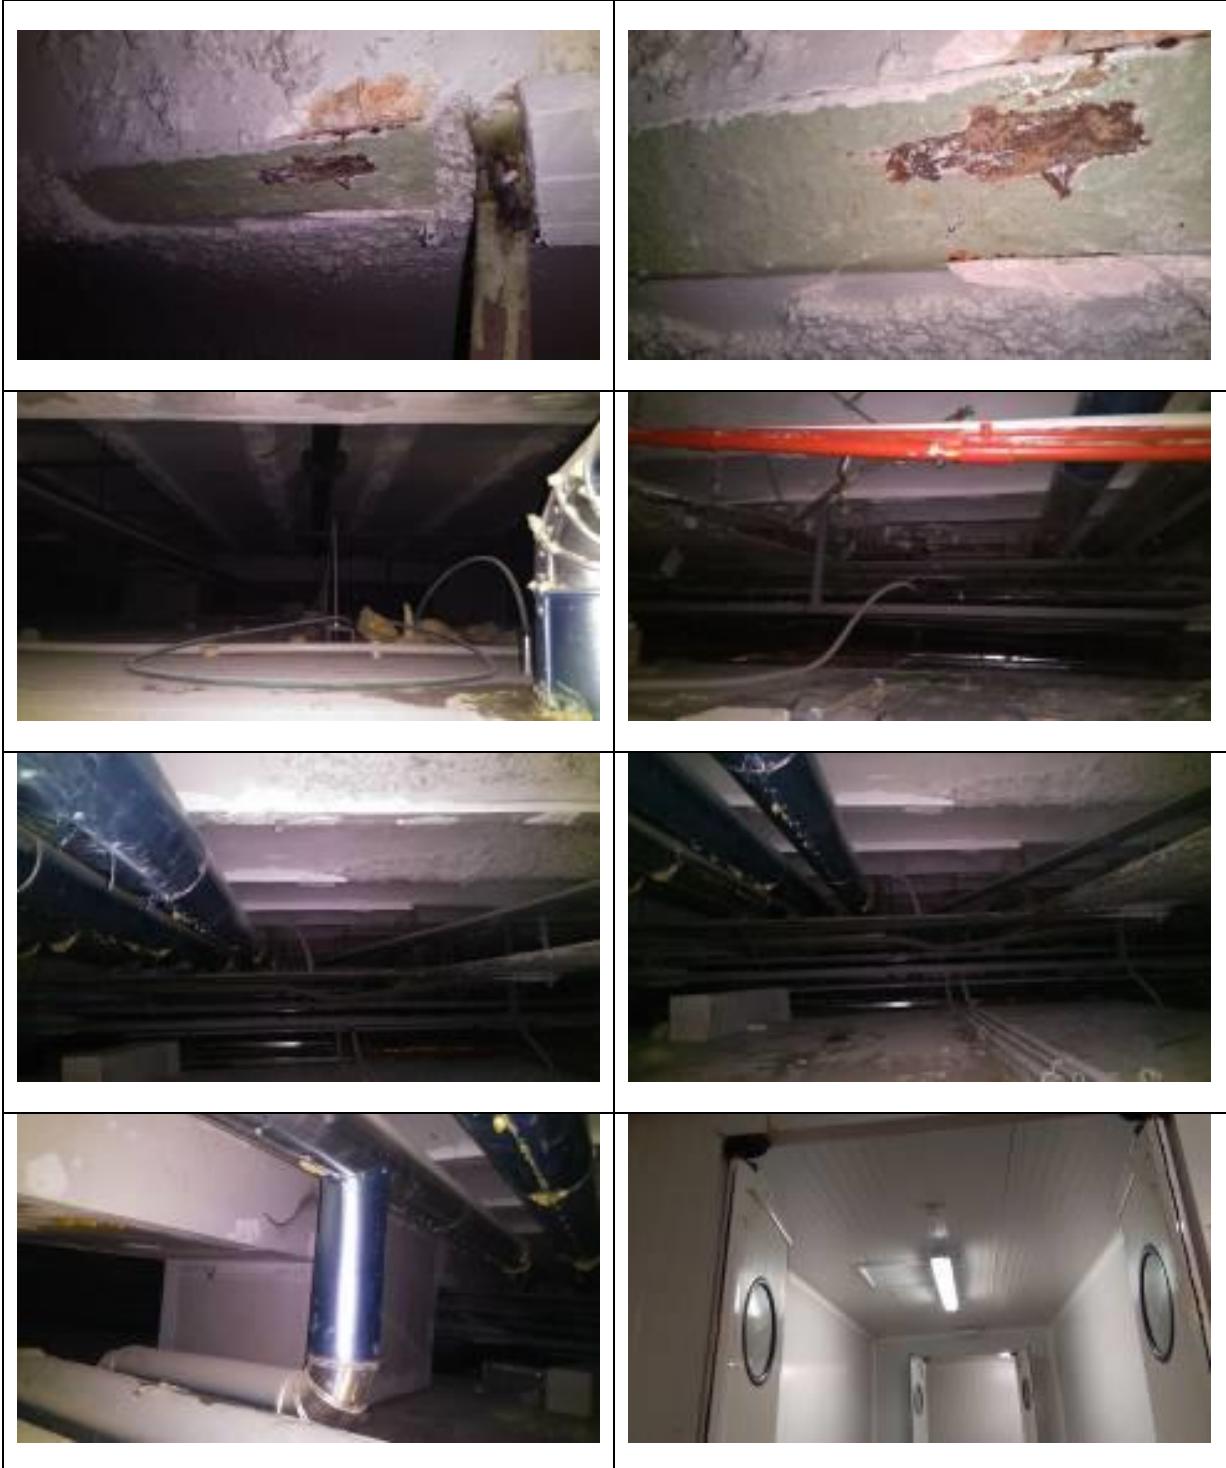
REPORTAJE FOTOGRÁFICO PUNTO INSPECCIÓN (PLANO): PUNTO 2

Punto inspección (plano)	Punto 2
Fecha inspección:	27/02/2017
Situación:	Planta sótano. Primer paso entre pasillos desde N
Elementos y dimensiones inspeccionados	Viguetas Doble T Canto total 160 mm Espesor del alma: 8,5 mm Anchura del ala 57 mm. Espesor del ala 11,5 mm Separación entre viguetas 1,20 m Aparentemente buena conservación (recubiertas con material posiblemente ignífugo). Entre vigueta abovedado con rasilla maciza.
Observaciones:	
Imágenes:

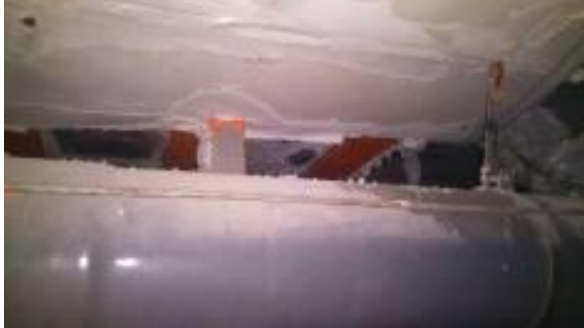
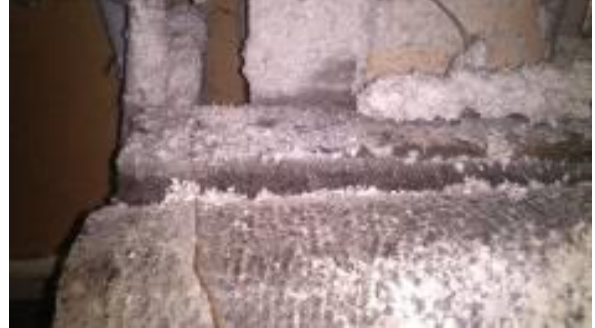
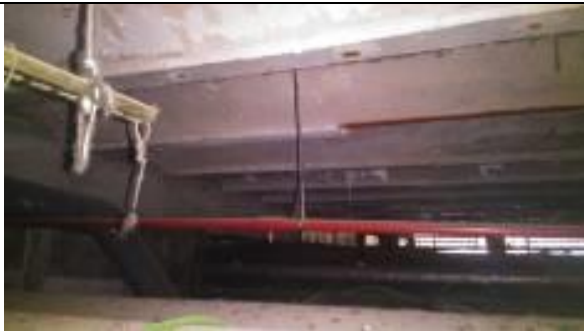
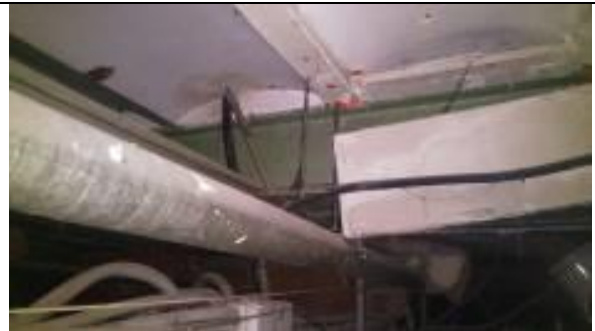
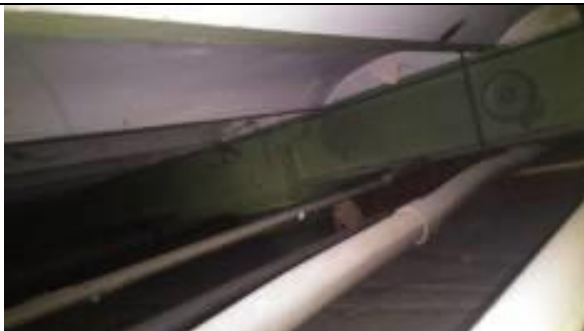
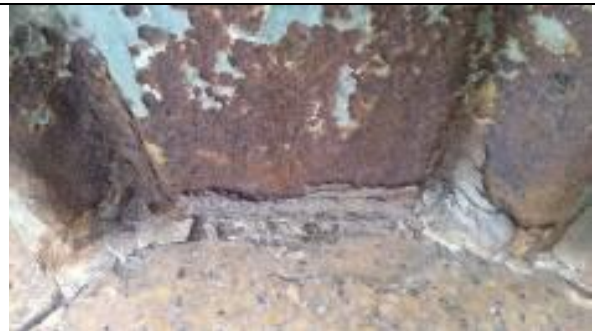
REPORTAJE FOTOGRÁFICO PUNTO INSPECCIÓN (PLANO): PUNTO 3

Situación: Pasillo izquierdo

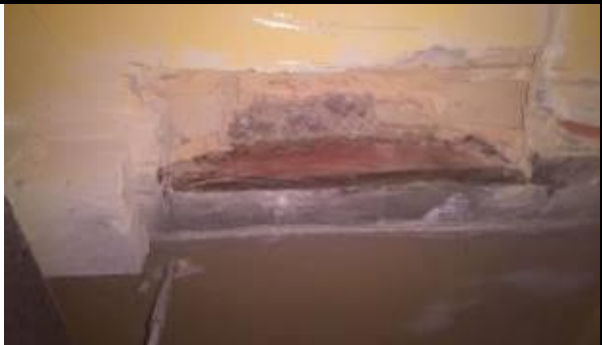
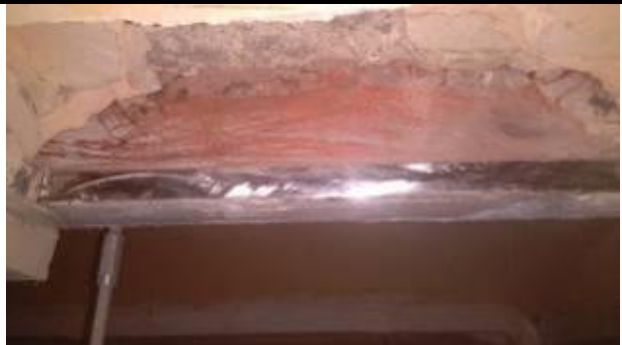
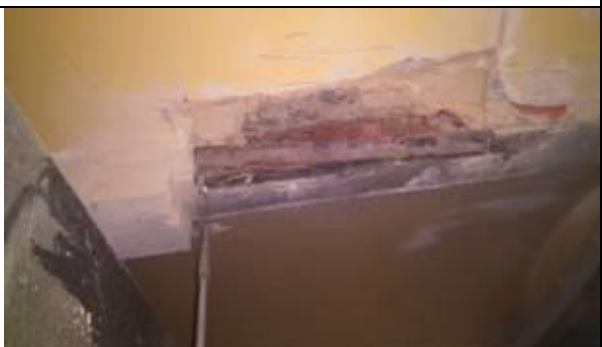
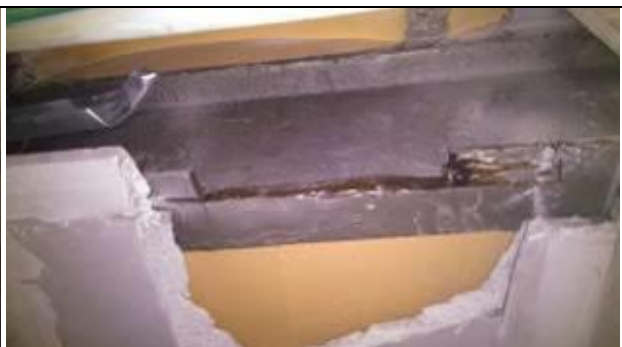
REPORTAJE FOTOGRÁFICO PUNTO INSPECCIÓN (PLANO): PUNTO 4

Punto inspección (plano)	Punto 4
Fecha inspección:	01/03/2017
Situación:	
Elementos y dimensiones inspeccionados	Se confirma sección de jácenas Se toma muestra de Doble T de canto 260 Se toma muestra de Doble T de canto 160 En todos los puntos verificados se confirman las mismas secciones
Observaciones:	En el lado de oficinas no se accede con plataforma

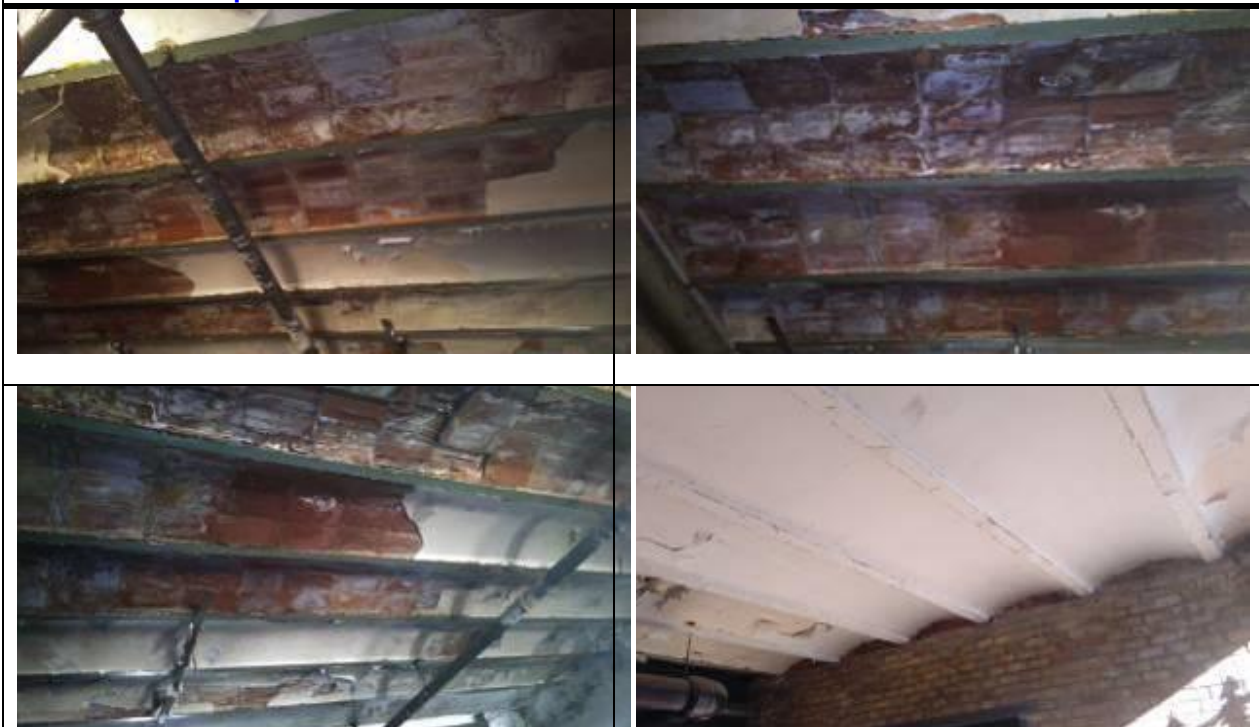
REPORTAJE FOTOGRÁFICO PUNTO INSPECCIÓN (PLANO): PUNTO 5

Punto inspección (plano)	Punto 5
Fecha inspección:	01/03/2017
Situación:	Vano puerta Norte
Elementos y dimensiones inspeccionados	Se confirman secciones Idéntica orientación Exfoliación en las alas inferiores de las vigas, del depósito abierto de incendios
Observaciones:	
Imágenes:

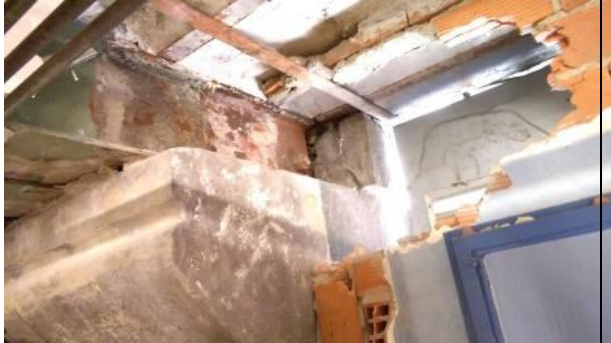
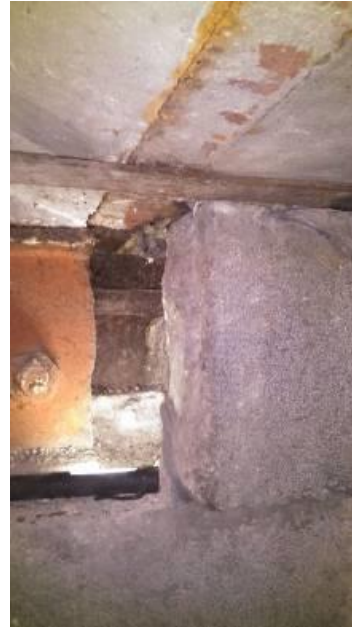
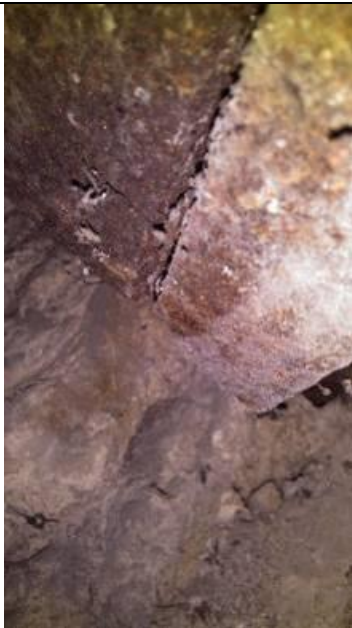
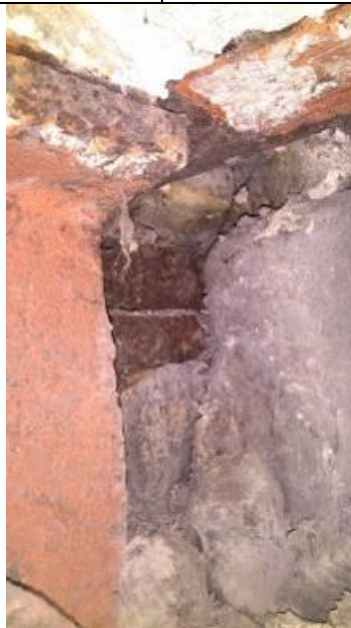
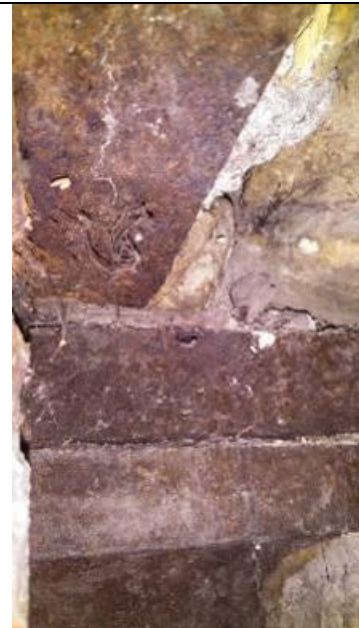
Punto inspección (plano)	--
Fecha inspección:	02/03/2017
Situación:	Planta sótano Fachada interior lado Oeste. Se descubre apoyo pilar en forjado sótano Según croquis adjunto:

Situación: Planta sótano. Se descubre apoyo pilar en forjado sótano

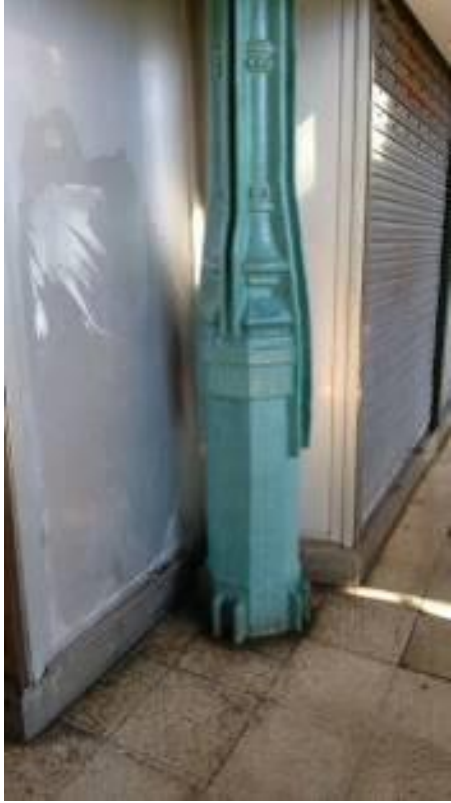
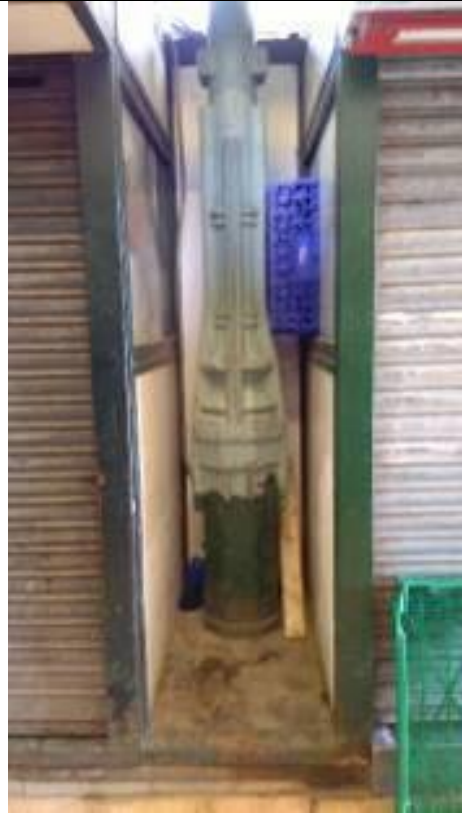
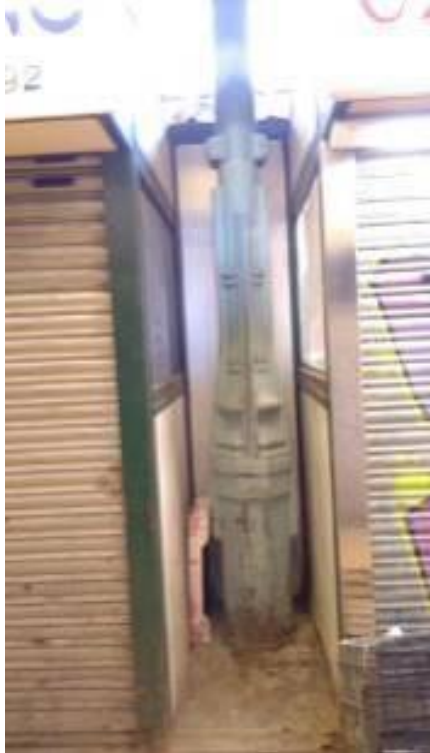
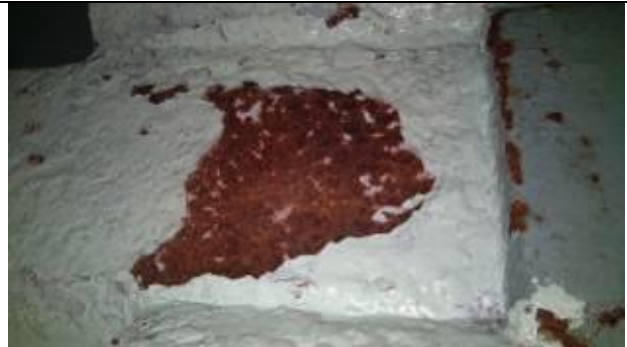
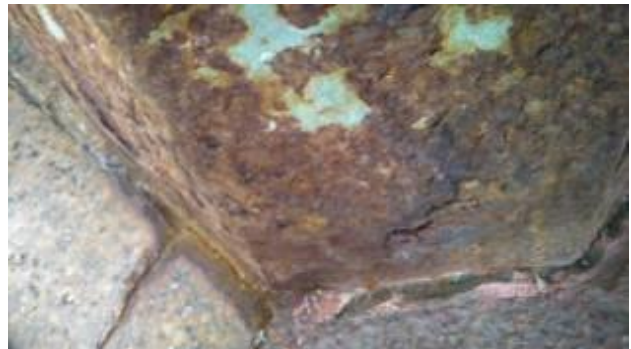
Punto inspección (plano)	--
Fecha inspección:	02/03/2017
Situación:	Planta 1ª Pilares centrales lado Oeste
Elementos y dimensiones inspeccionados	Se inspeccionan visualmente todos los pilares: 1 OK 2 OK 3 OK 4 OK 5 OK 6 OK 7 OK 8 OK(exfoliación 1,5 mm en base) 9 OK 10 OK 11 OK 12 OK 13 OK 14 OK 15 OK 16 OK 17 OK 18 OK
Observaciones:	Pilares 9 y 10 sección distinta, coincidentes con puerta lateral
Imágenes:

Situación: Planta 1ª Pilares centrales lado Oeste

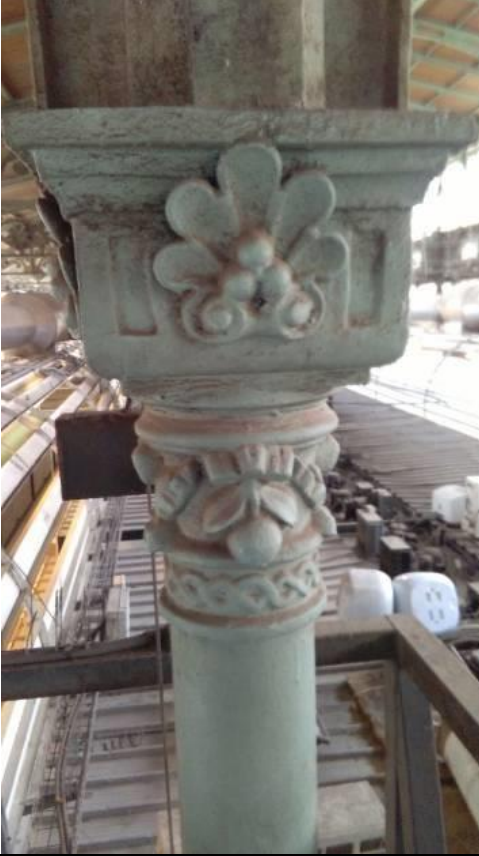
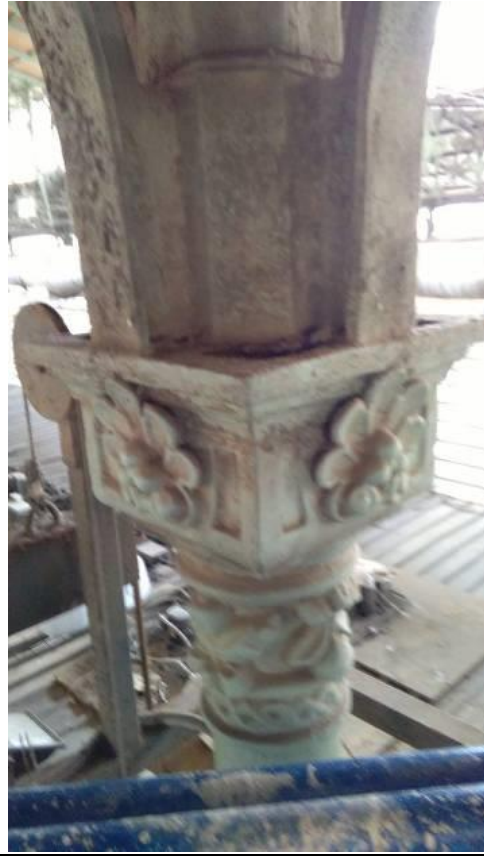
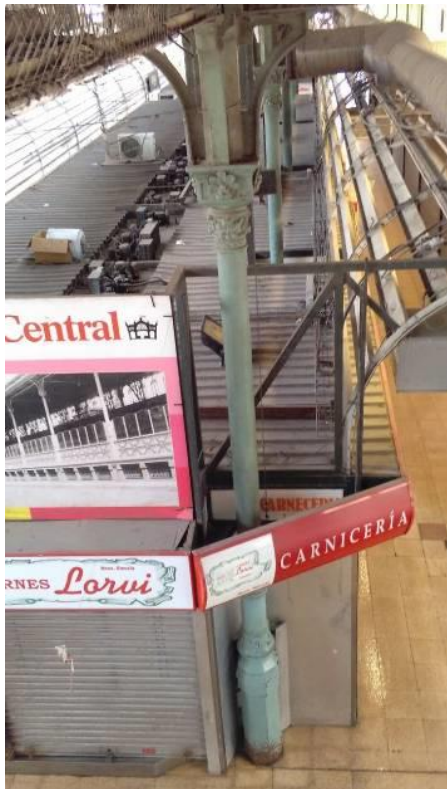
Situación: Planta 1ª. Pilar tipo accesos laterales

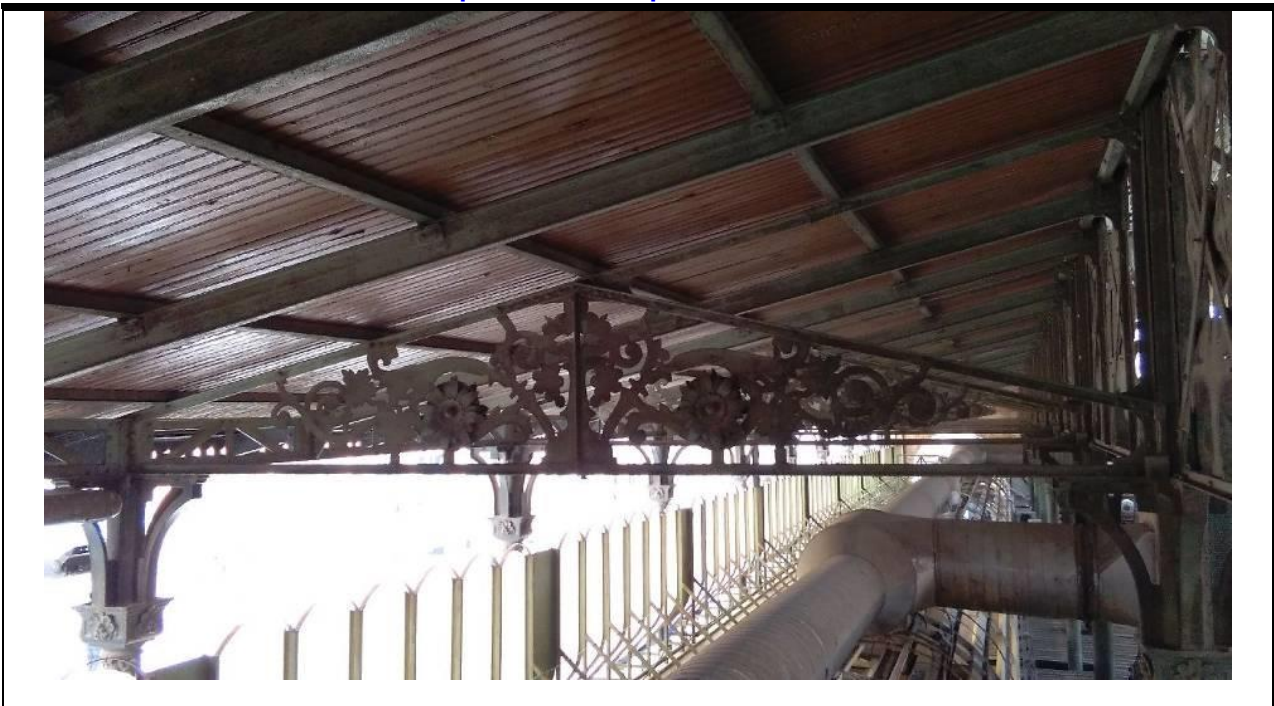
Punto inspección (plano)	1 (acceso lateral)
Fecha inspección:	03/03/2017
Situación:	Planta 1ª. Cercha correspondiente con pilar acceso lateral Conformada con perfilera en L60.7 Doble; roblonada en su formación y con tornillería M-12 para sujeción de la decoración. Diámetros exteriores de remache del roblón 30 mm. Vaso de tuerca 30. El tornillo puede ser M-18 ó M-20, en nº de 4 por cercha para sujeción con los nervios superiores del capitel.

Situación: Planta 1ª. Cercha correspondiente con pilar acceso lateral

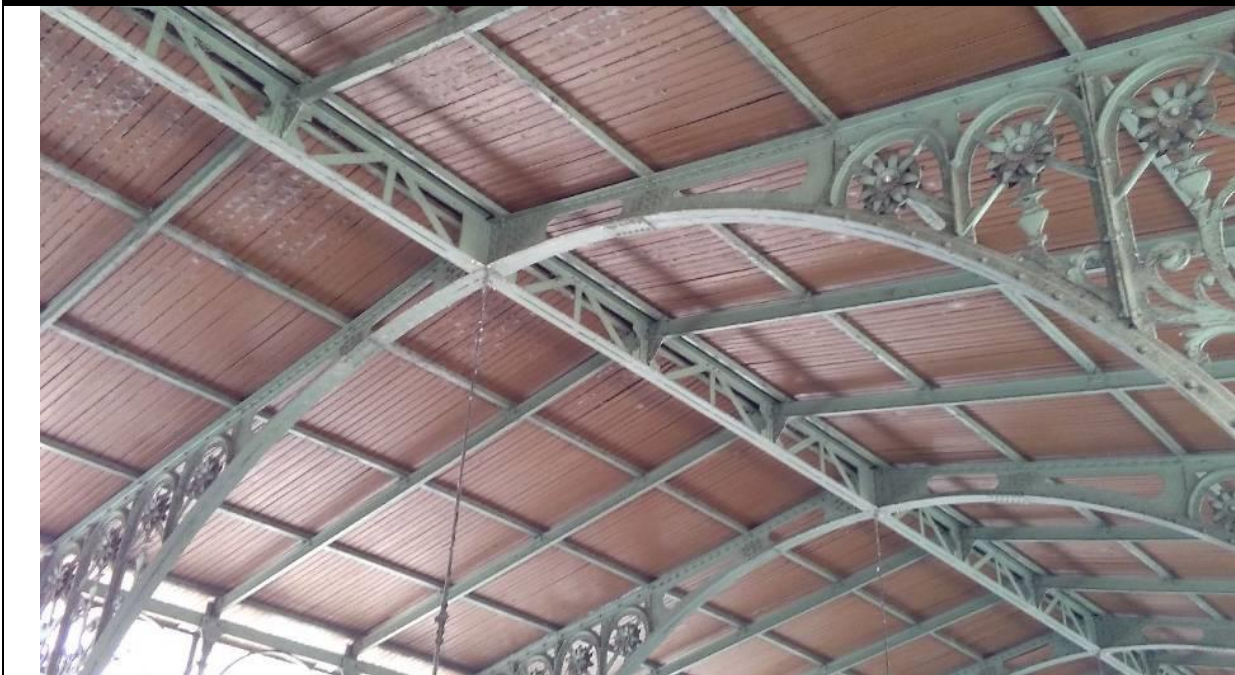
Conformadas con perfilera doble L55.7 roblonada

Situación: Planta 1ª. Correas centrales superiores entre pilares interiores lado este

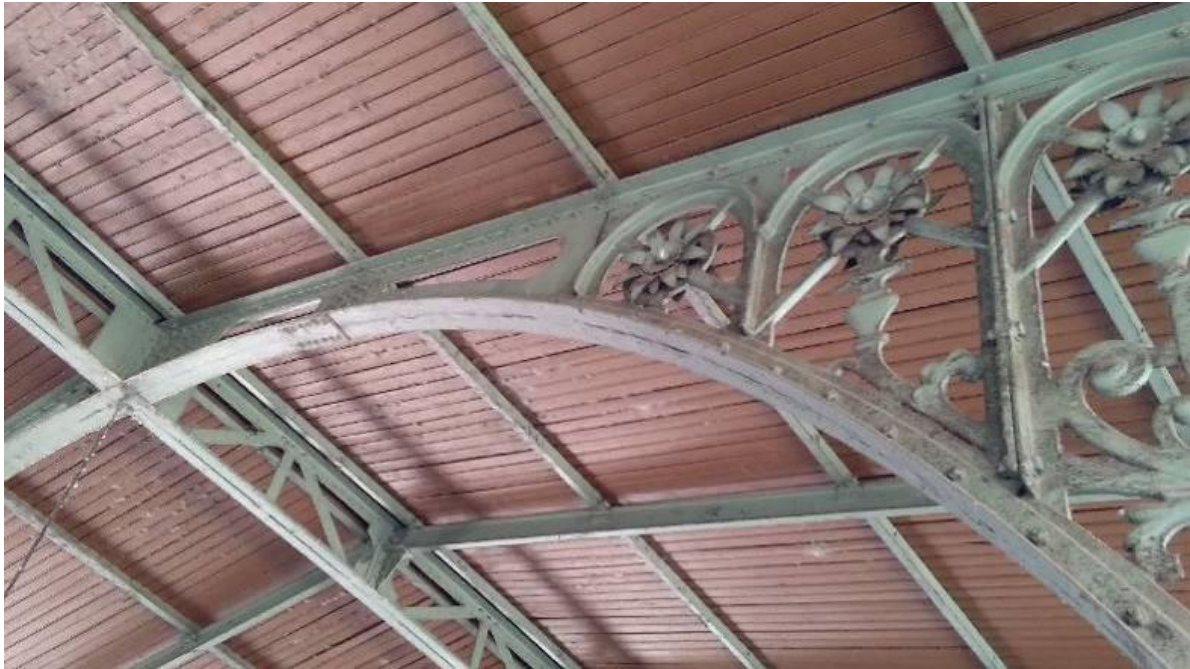
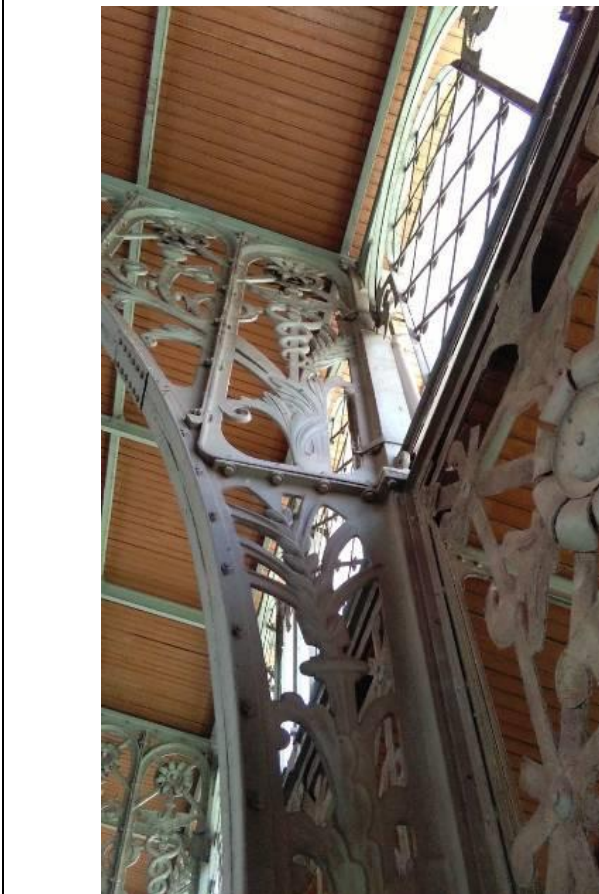
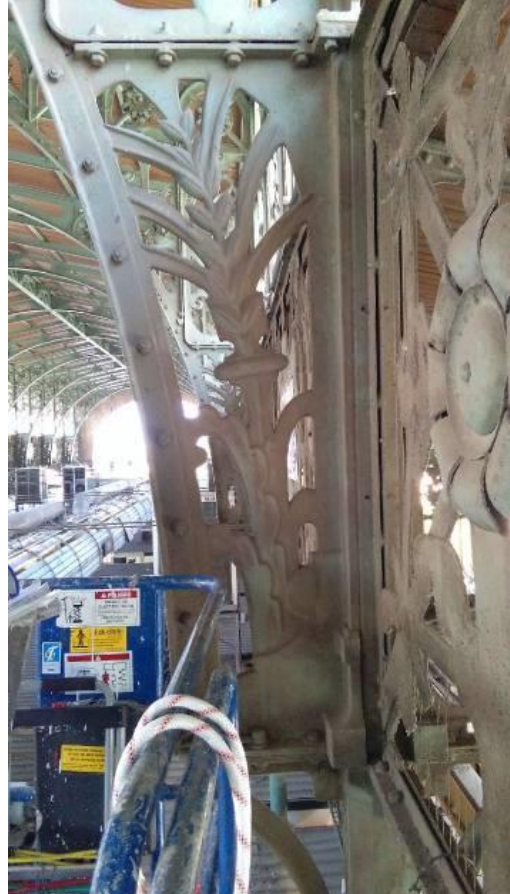
REPORTAJE FOTOGRÁFICO. PUNTO INSPECCIÓN (PLANO): 1-PILAR 11. PLANTA 1ª

Situación: Pilar 11 desde Norte, lado Este

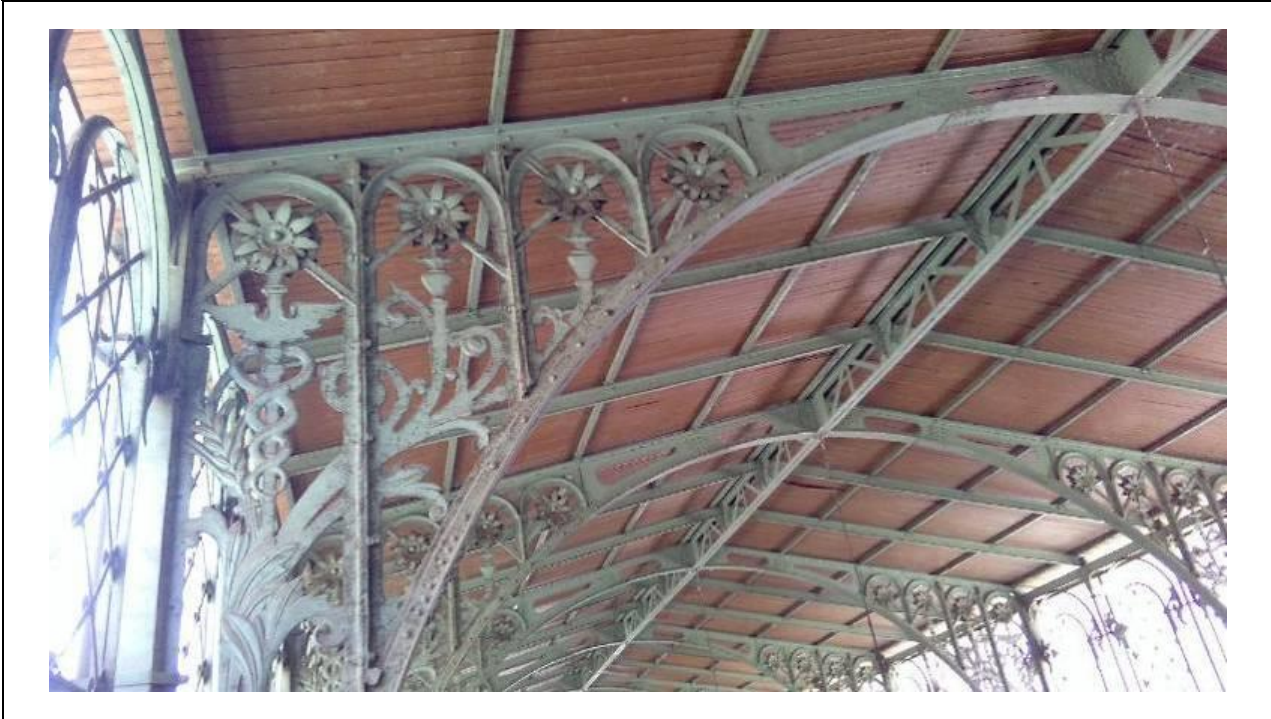
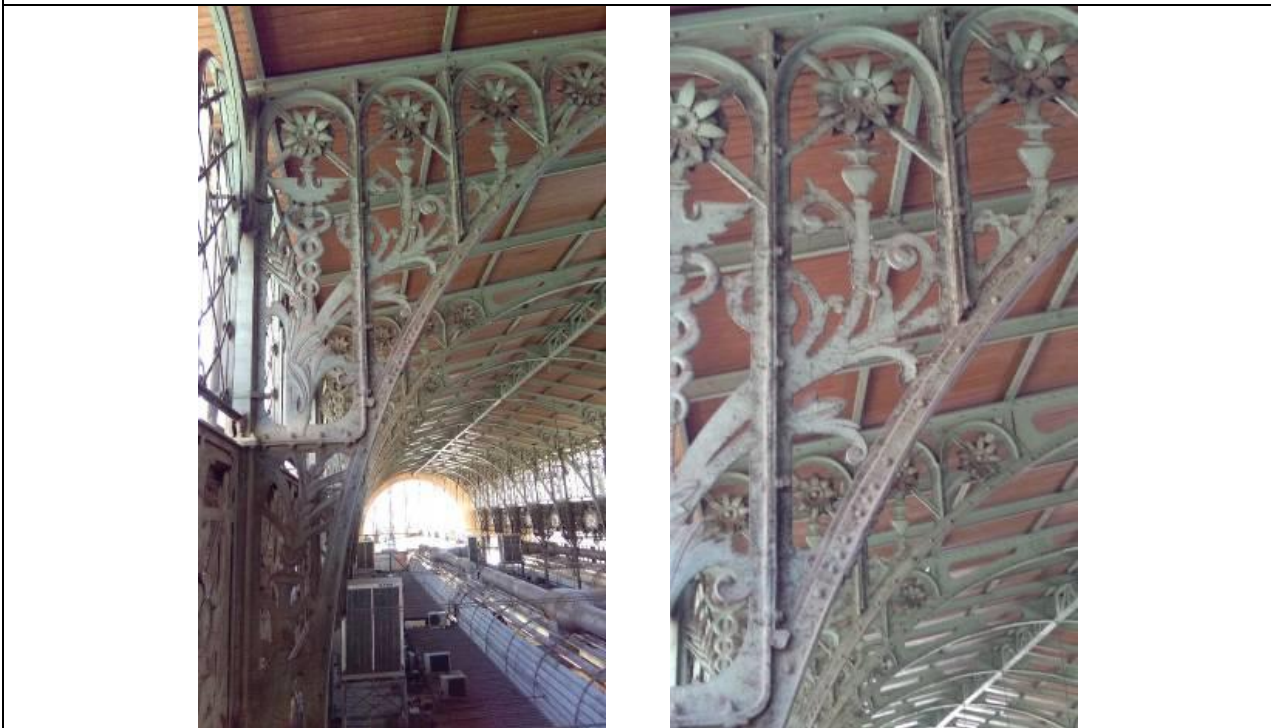
REPORTAJE FOTOGRÁFICO. PUNTO INSPECCIÓN (PLANO): 2-PILAR 10. PLANTA 1ª

Punto inspección (plano)	2-pilar 10. Planta 1ª
Fecha inspección:	07/03/2017
Situación:	Pilar 10 desde Norte, lado Oeste
Elementos y dimensiones inspeccionados	Homólogo al pilar 11 lado Este A= Idem medidas, salvo espesor área decorada: 25 mm nervio exterior. 18 mm nervio adosado a sección pilar B= Idem C= Idem D= Idem E = Idem Tirantes de unión entre pilares simétricos: 1 de diam. 20 mm 1 de diam. 15 mm aprox.
Observaciones:	Pilar 10 lado Oeste: Idem medidas que pilares: -10 este -11 este - 11 oeste
Imágenes:

Situación: Pilar 10 desde Norte, lado Oeste

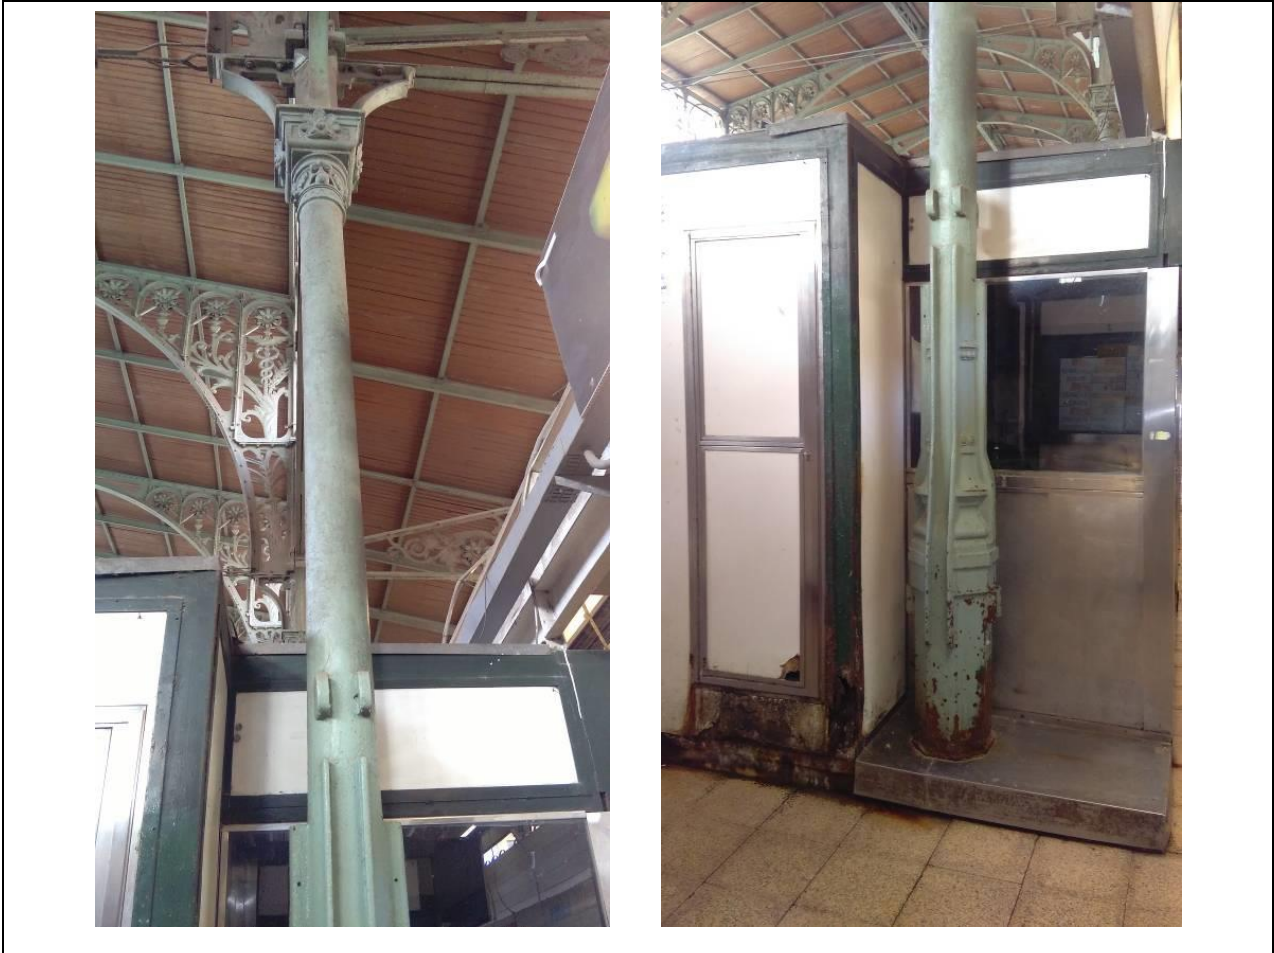
REPORTAJE FOTOGRÁFICO. PUNTO INSPECCIÓN (PLANO): 3V

1ª base de pilar de sección octogonal inscrita en $\varnothing 35$ mm
2ª base de pilar de sección octogonal inscrita en $\varnothing 40$ mm

Situación: Planta 1ª. Pilar tipo central, lado oeste

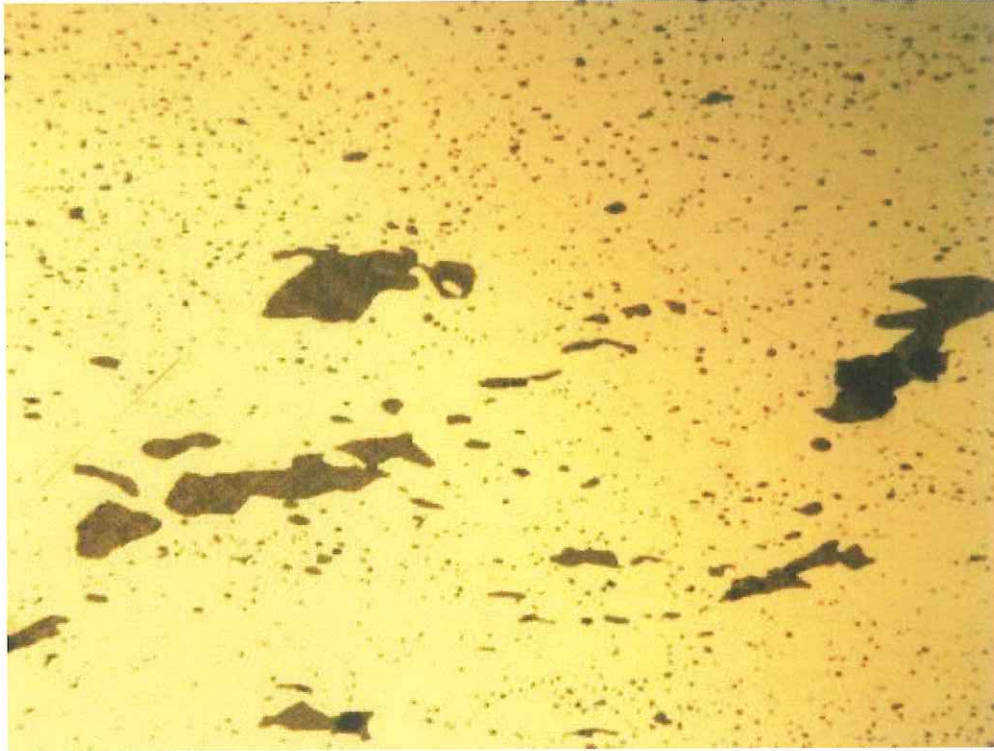
La metalografía de este acero presenta una matriz de ferrita formada por granos equiaxiales. Se observan igualmente la presencia de unas fibras de color oscuro de diferentes tamaños que coinciden con la dirección de laminación de este producto. Estas fibras se corresponden con impurezas propias de un afino de acero de baja calidad. Su carácter cerámico hace que después de la temperatura a la que se ha realizado la deformación en caliente, no puede recrystalizar como lo han hecho los granos de ferrita.

Dada la disposición de las fibras, la estructura de este tipo de acero es tenaz.

Micrografía 1. Muestra 17M093-1. X100 Aumentos. Sin ataque

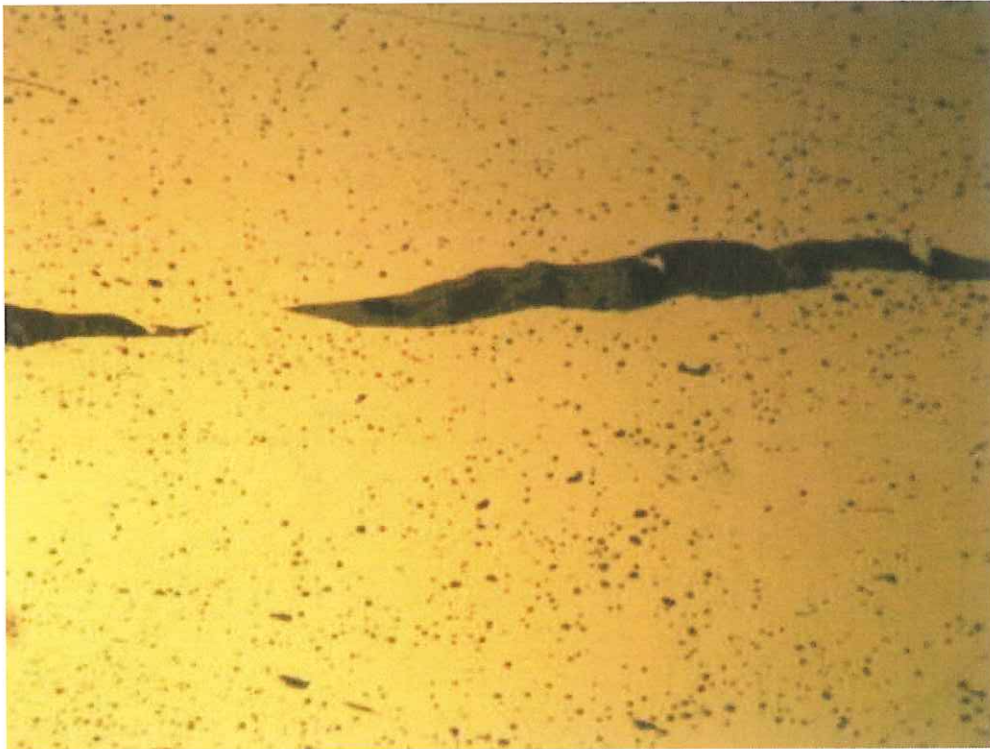
Micrografía 2. Muestra 17M093-1. X100 Aumentos. Sin ataque

Alcance: Sección transversal de cuerpo de tornillo
Corrosivo empleado: Nital: A.1. s/ ISO/TR 16060
Equipo utilizado: Tronzadora Labotom 3, Struers. Pulidora metalográfica Tegrapol 11, Struers. Microscopio AXIOVERT 40 MAT, Carl Zeiss
Fecha de realización: 24/03/2017
Fotografía: Ver Anexo A.1. Fotografías
Resultado: Según el análisis metalográfico, en ambas muestras se presenta una estructura característica de un tipo de hierro denominado "hierro pudelado". Se trata de un acero con contenido muy bajo en carbono.
