**ESTUDIO TÉCNICO
SOBRE EL ESTADO DE LA ESTRUCTURA
DEL MERCADO CENTRAL DE
ZARAGOZA**

ENSAYA
Laboratorio de Ensayos Técnicos, S.A.

Cuarte de Huerva (Zaragoza), marzo de 2007

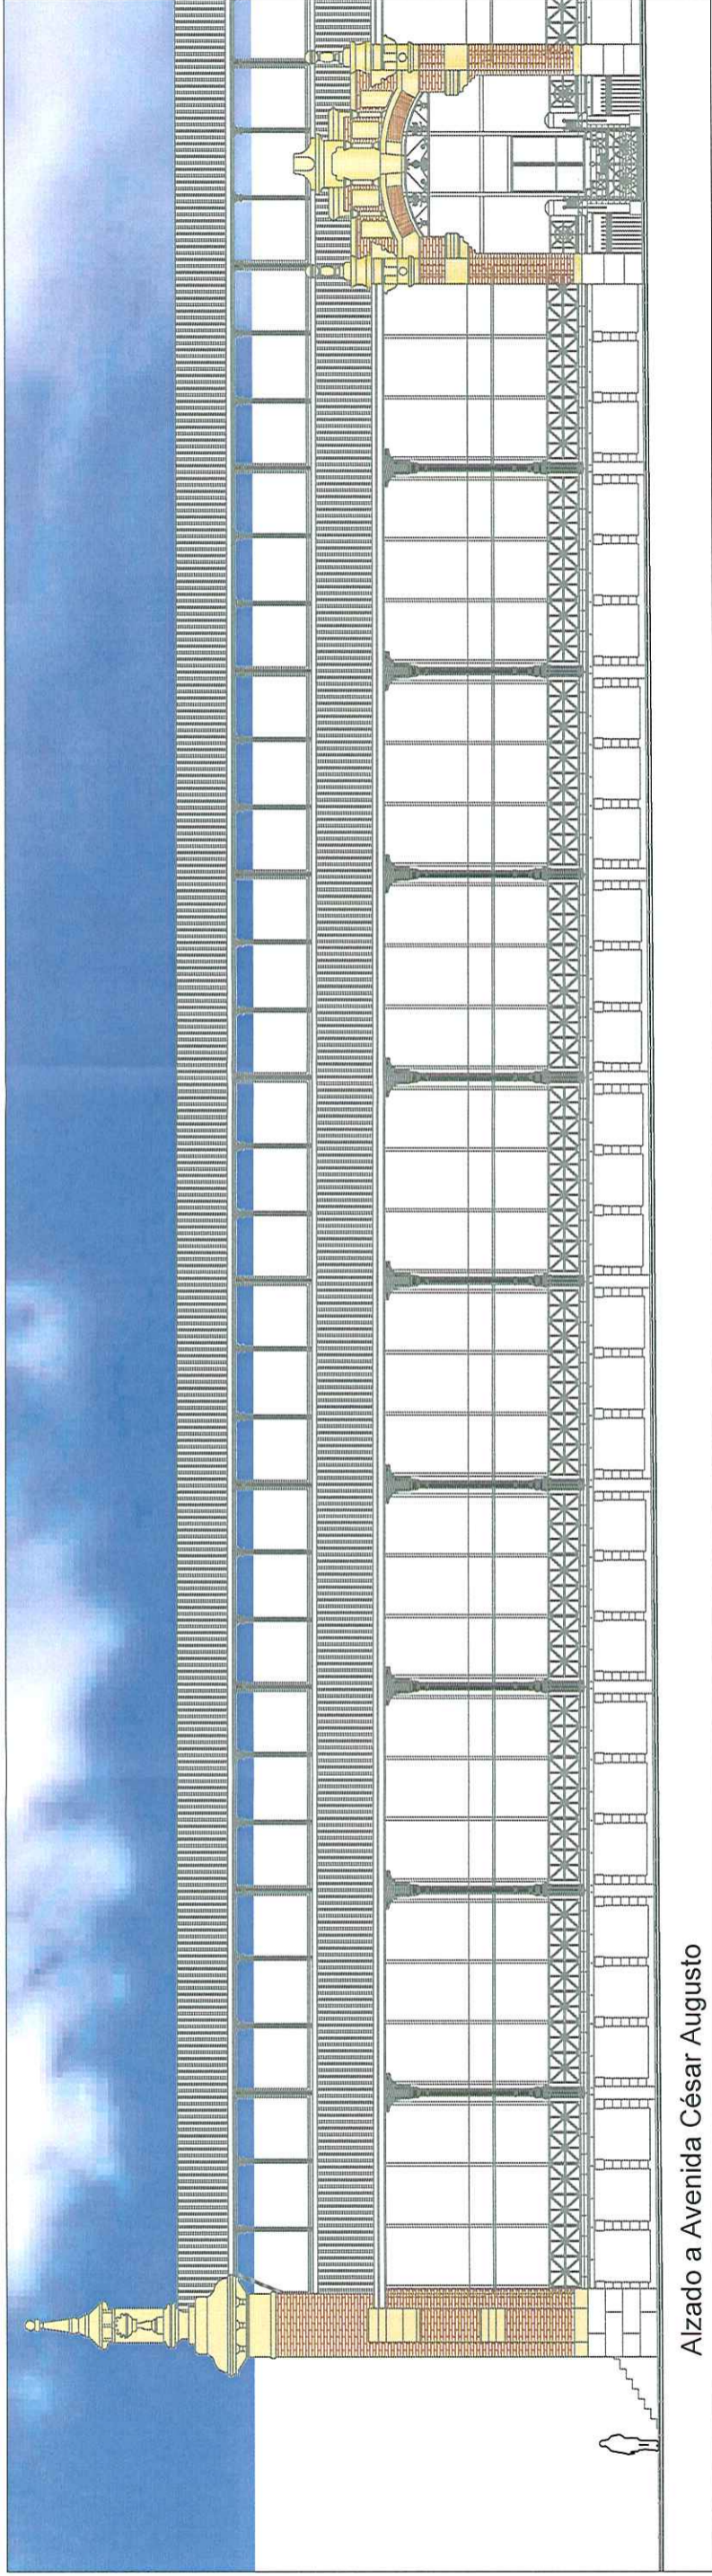
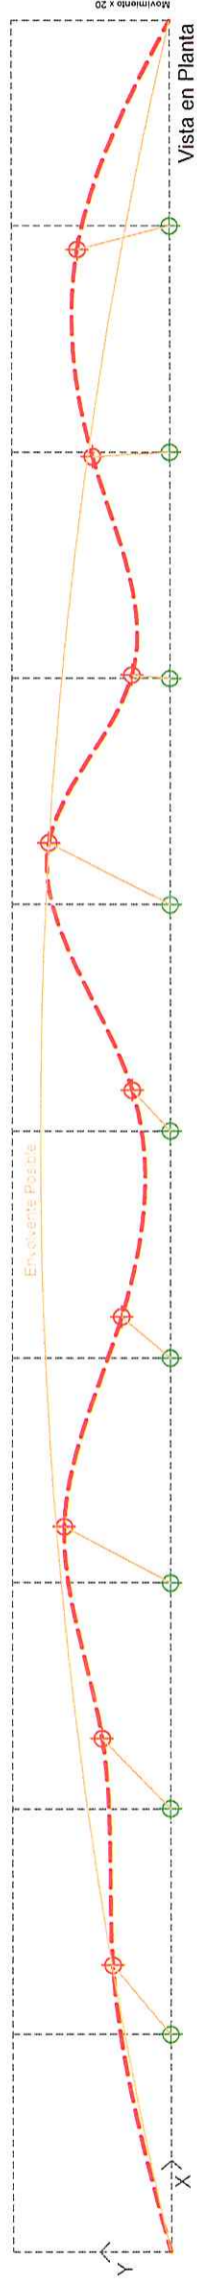
Alzado a Avenida César Augusto

- PILAR 1: Desviaciones: X = 46 mm; Y = 38 mm
- PILAR 2: Desviaciones: X = 46 mm; Y = 45 mm
- PILAR 3: Desviaciones: X = 37 mm; Y = 70 mm
- PILAR 4: Desviaciones: X = 27 mm; Y = 32 mm
- PILAR 5: Desviaciones: X = 27 mm; Y = 25 mm
- PILAR 6: Desviaciones: X = 41 mm; Y = 80 mm
- PILAR 7: Desviaciones: X = 2 mm; Y = 25 mm
- PILAR 8: Desviaciones: X = -3 mm; Y = 51 mm
- PILAR 9: Desviaciones: X = -16 mm; Y = 61 mm
