## TRAMO DE APARCAMIENTO ENTRE LA AVENIDA DE CÉSAR AUGUSTO Y LA PLAZA DE SALAMERO EN ZARAGOZA

## INFORME SOBRE LA CARGA MÁXIMA ADMISIBLE EN LA LOSA DE CUBIERTA

15 de diciembre de 2021  
EX/OC-20052/E-13

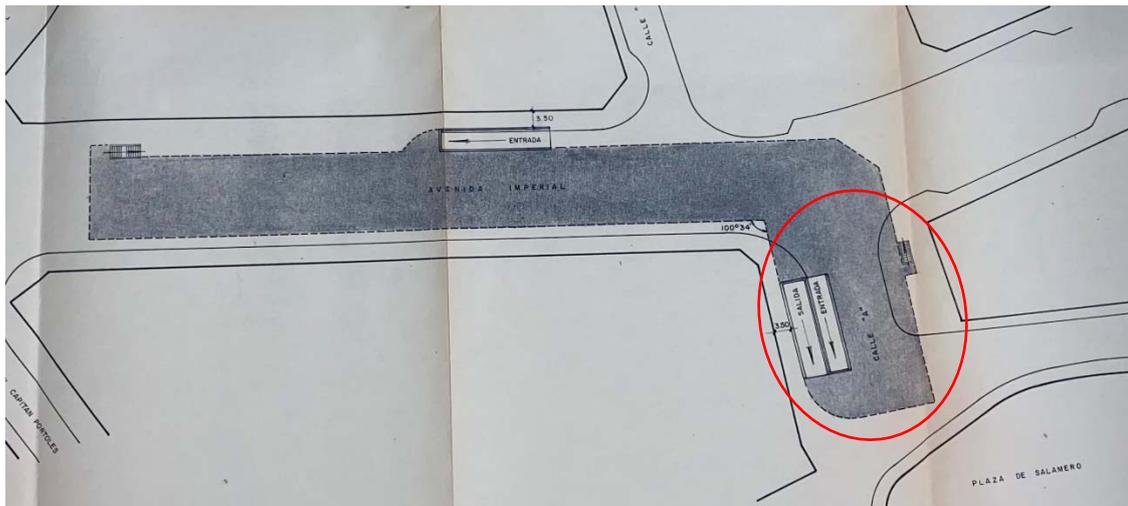
Figura 1

En el croquis de la figura nº 1 se destaca el sector citado, que consta de tres plantas bajo rasante. Comprende los denominados bloques E y F separados entre sí y con el resto del aparcamiento bajo la Avenida mediante juntas de dilatación.

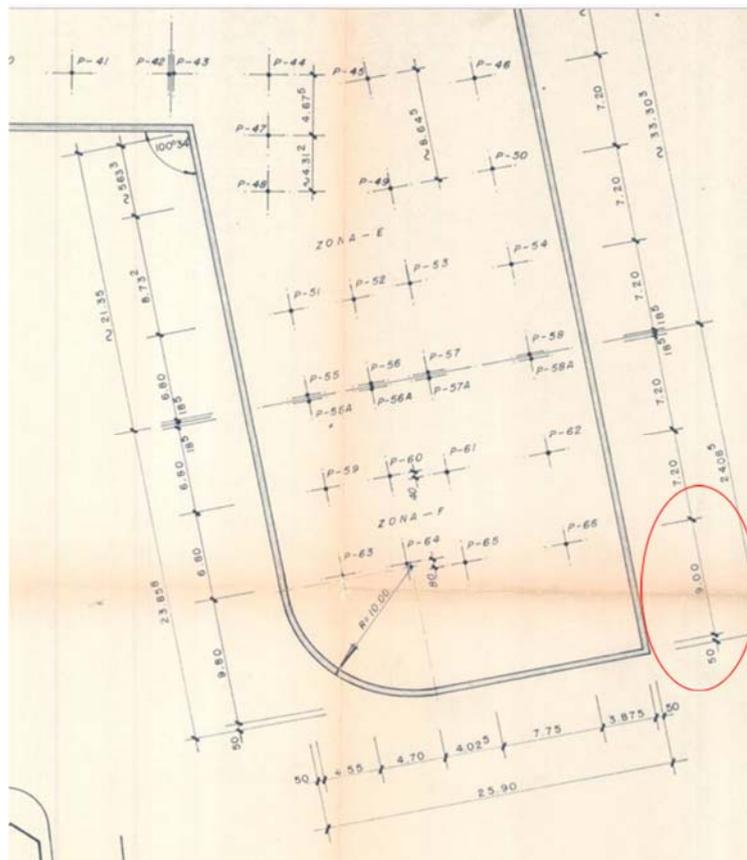
Figura 2

El sector mantiene la disposición estructural básica del módulo tipo del aparcamiento de la Avenida, es decir con una luz tipo máxima en la dirección transversal de 7,75 m entre ejes de pilares y de 7,20 m en la dirección longitudinal, con la excepción del último vano, el más próximo a la plaza de Salamero, que presenta una luz máxima de 9,00 m (figura nº 2).

Se trataría por tanto (ver figura nº 2) del vano entre la alineación de los pilares P-65 y P-66 el muro más próximo a la plaza de Salamero. Obsérvese además que la luz entre los pilares P-45 y P-49 también supera la habitual de 7,20 m.

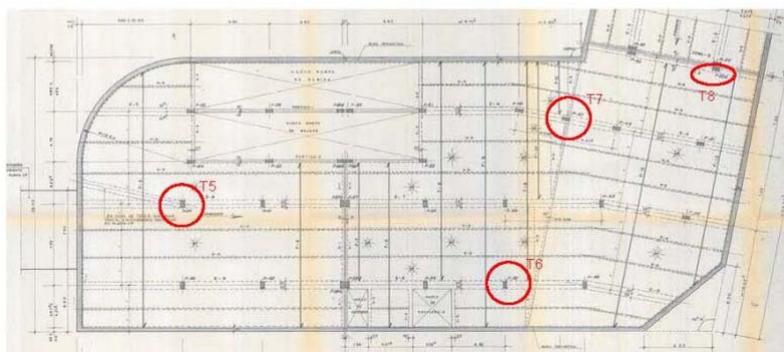
Figura 3

Planta sótano-2: Testigos en los pilares P20A, P47, P50 y P65.

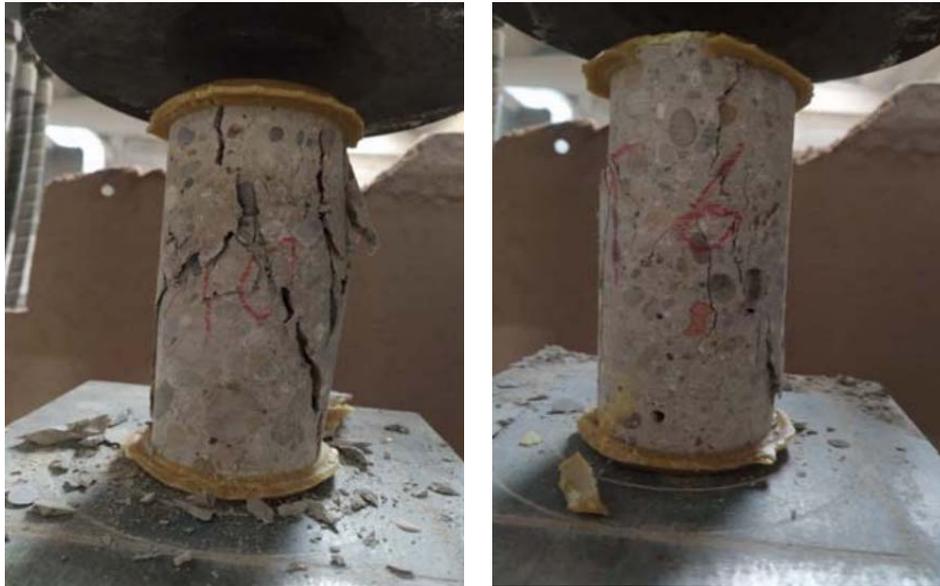
Figura nº 4

La extracción y rotura de las probetas fue llevada a cabo por la firma CONTROL 7 (figura nº 4)

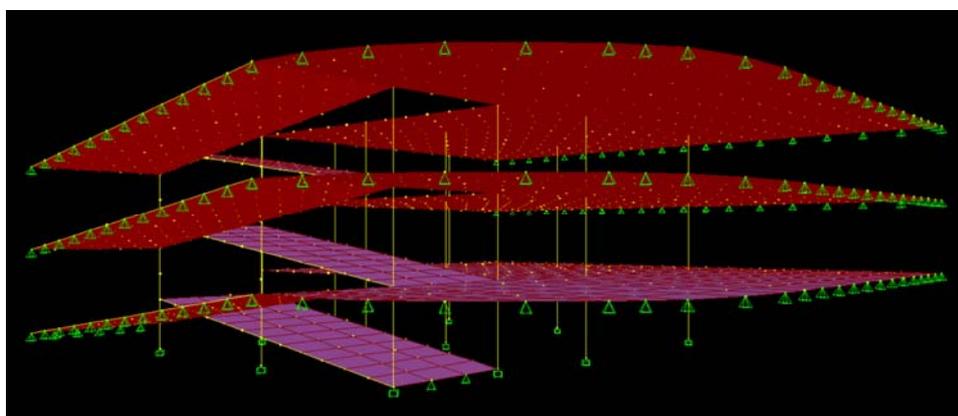
Figura nº 5

El cálculo de esfuerzos se ha realizado en primer lugar mediante una estimación simplificada a partir de un reparto isostático proporcional a las áreas tributarias de cada elemento, procedimiento confirmado en su caso o corregido a partir de las distribuciones deducidas mediante un modelo de cálculo con ayuda del programa de análisis de estructuras mediante el método de los elementos finitos SAP 2000 (en la figura nº 5 se muestra el modelo del módulo F).

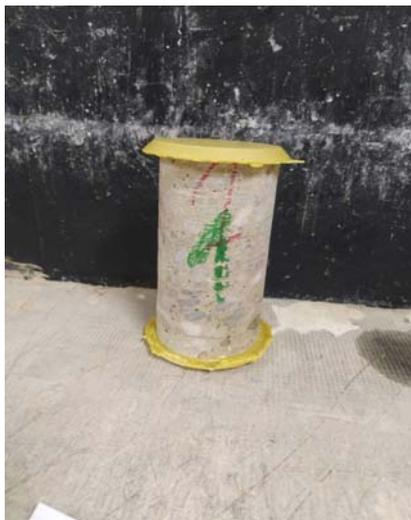
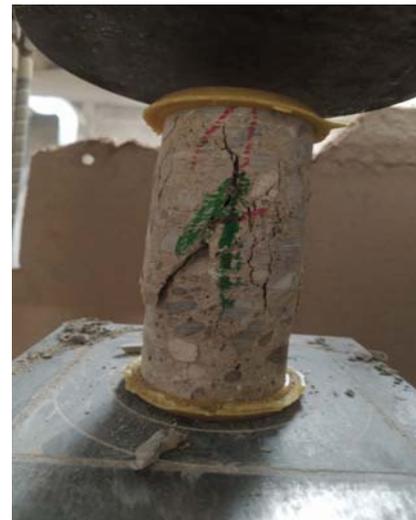
Situación zona de ensayo	PLANTA SÓTANO -3 T1 (Ver planos de localización adjuntos)
Denominación	PLANTA SÓTANO -3 T1 (Ver planos de localización adjuntos)
Forma del testigo	Cilíndrica
Fecha hormigonado	-

Peso probeta (gramos)	Diámetro (mm)	Altura (mm)	Altura con refrentado (cm)	Superficie (mm <sup>2</sup> )	Volumen (mm <sup>3</sup> )	Densidad (Kg/m <sup>3</sup> )	Lectura rotura compresión (KN)	Esbeltez probeta cilíndrica	Coefficiente corrección esbeltez (k)	Carga rotura corregida esbeltez (Kgf)	Tensión de rotura resultante (N/mm <sup>2</sup> )
1297,3	73,1	139,1	146,3	4196,9	583784,8	2222,2	65,9	2,00	1,000	6720	15,7
Valor resultante aplicado Coeficiente de Corrección según comentarios al Artículo 86.6 de la EHE 2008										17,4

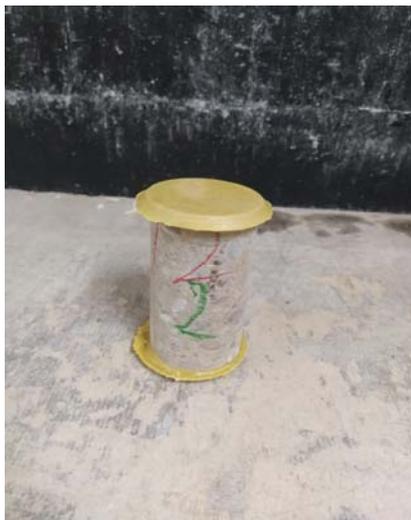
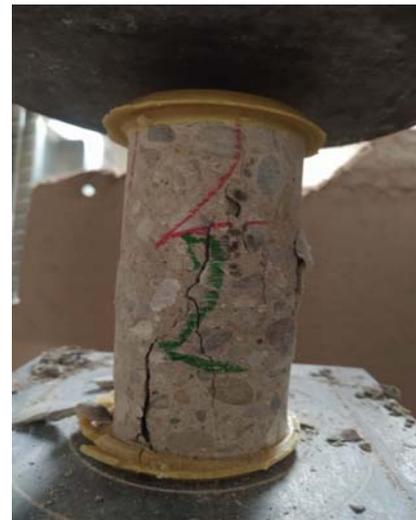
Situación zona de ensayo	PLANTA SÓTANO -3 T2 (Ver planos de localización adjuntos)
Denominación	PLANTA SÓTANO -3 T2 (Ver planos de localización adjuntos)
Forma del testigo	Cilíndrica
Fecha hormigonado	-

Peso probeta (gramos)	Diámetro (mm)	Altura (mm)	Altura con refrentado (cm)	Superficie (mm <sup>2</sup> )	Volumen (mm <sup>3</sup> )	Densidad (Kg/m <sup>3</sup> )	Lectura rotura compresión (KN)	Esbeltez probeta cilíndrica	Coefficiente corrección esbeltez (k)	Carga rotura corregida esbeltez (Kgf)	Tensión de rotura resultante (N/mm <sup>2</sup> )
1286,6	73,1	138,2	146,4	4196,9	580007,6	2218,2	66,7	2,00	1,000	6801	15,9
Valor resultante aplicado Coeficiente de Corrección según comentarios al Artículo 86.6 de la EHE 2008										17,7

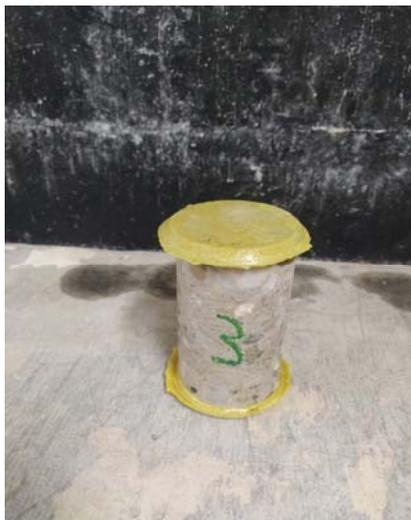
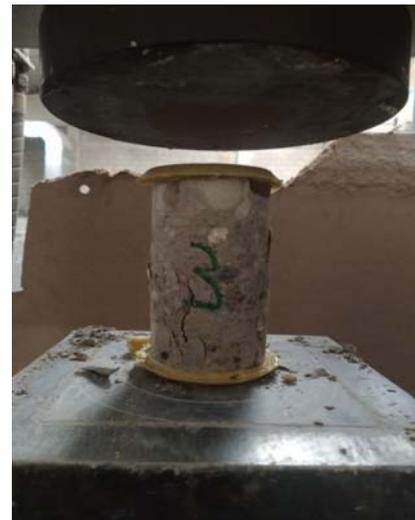
Situación zona de ensayo	PLANTA SÓTANO -3. T3 (Ver planos de localización adjuntos)
Denominación	PLANTA SÓTANO -3. T3 (Ver planos de localización adjuntos)
Forma del testigo	Cilíndrica
Fecha hormigonado	-

Peso probeta (gramos)	Diámetro (mm)	Altura (mm)	Altura con refrentado (cm)	Superficie (mm <sup>2</sup> )	Volumen (mm <sup>3</sup> )	Densidad (Kg/m <sup>3</sup> )	Lectura rotura compresión (KN)	Esbeltez probeta cilíndrica	Coefficiente corrección esbeltez (k)	Carga rotura corregida esbeltez (Kgf)	Tensión de rotura resultante (N/mm <sup>2</sup> )
1247,5	73,1	134,4	141,6	4196,9	564059,5	2211,6	65,7	1,94	0,995	6666	15,6
Valor resultante aplicado Coeficiente de Corrección según comentarios al Artículo 86.6 de la EHE 2008										17,3

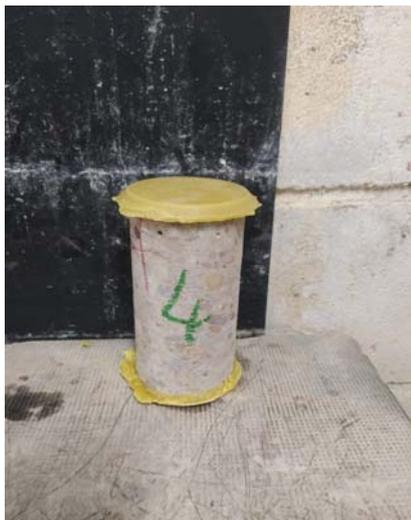
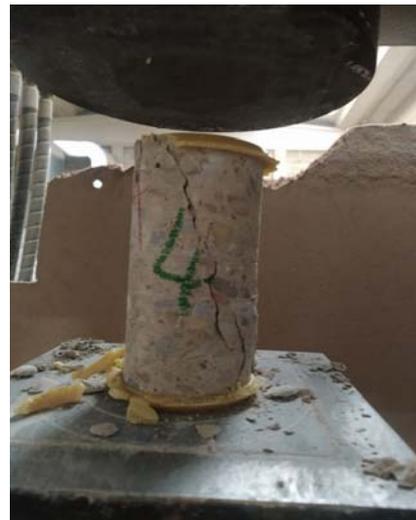
Situación zona de ensayo	PLANTA SÓTANO -3. T4 (Ver planos de localización adjuntos)
Denominación	PLANTA SÓTANO -3. T4 (Ver planos de localización adjuntos)
Forma del testigo	Cilíndrica
Fecha hormigonado	-

Peso probeta (gramos)	Diámetro (mm)	Altura (mm)	Altura con refrentado (cm)	Superficie (mm <sup>2</sup> )	Volumen (mm <sup>3</sup> )	Densidad (Kg/m <sup>3</sup> )	Lectura rotura compresión (KN)	Esbeltez probeta cilíndrica	Coefficiente corrección esbeltez (k)	Carga rotura corregida esbeltez (Kgf)	Tensión de rotura resultante (N/mm <sup>2</sup> )
1387,6	73,1	142,1	151,3	4196,9	596375,4	2326,7	79,4	2,07	1,006	8145	19,0
Valor resultante aplicado Coeficiente de Corrección según comentarios al Artículo 86.6 de la EHE 2008										21,1

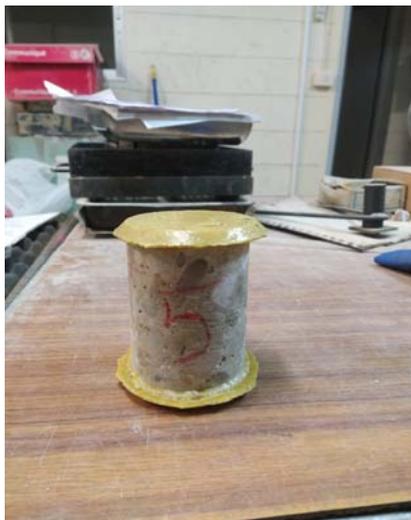
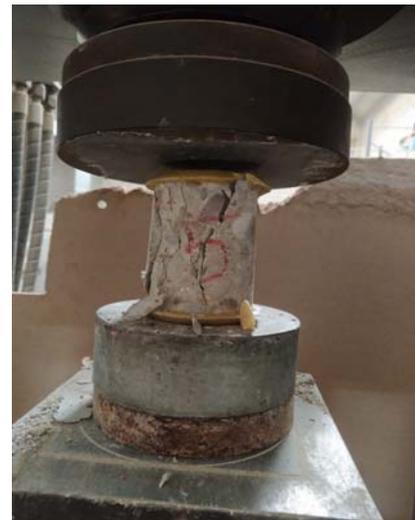
Situación zona de ensayo	PLANTA SÓTANO -2. T5 (Ver planos de localización adjuntos)
Denominación	PLANTA SÓTANO -2. T5 (Ver planos de localización adjuntos)
Forma del testigo	Cilíndrica
Fecha hormigonado	-

Peso probeta (gramos)	Diámetro (mm)	Altura (mm)	Altura con refrentado (cm)	Superficie (mm <sup>2</sup> )	Volumen (mm <sup>3</sup> )	Densidad (Kg/m <sup>3</sup> )	Lectura rotura compresión (KN)	Esbeltez probeta cilíndrica	Coefficiente corrección esbeltez (k)	Carga rotura corregida esbeltez (Kgf)	Tensión de rotura resultante (N/mm <sup>2</sup> )
956,0	73,1	104,5	111,2	4196,9	438573,1	2179,8	63,9	1,52	0,962	6268	14,6
Valor resultante aplicado Coeficiente de Corrección según comentarios al Artículo 86.6 de la EHE 2008										16,3

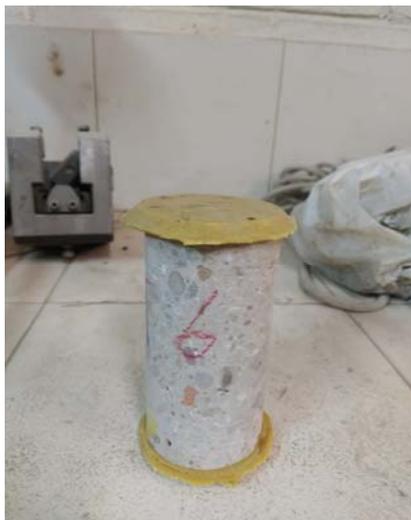
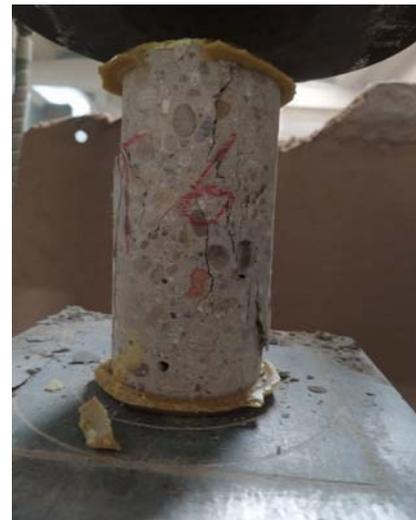
Situación zona de ensayo	PLANTA SÓTANO -2 T6 (Ver planos de localización adjuntos)
Denominación	PLANTA SÓTANO -2 T6 (Ver planos de localización adjuntos)
Forma del testigo	Cilíndrica
Fecha hormigonado	-

Peso probeta (gramos)	Diámetro (mm)	Altura (mm)	Altura con refrentado (cm)	Superficie (mm <sup>2</sup> )	Volumen (mm <sup>3</sup> )	Densidad (Kg/m <sup>3</sup> )	Lectura rotura compresión (KN)	Esbeltez probeta cilíndrica	Coefficiente corrección esbeltez (k)	Carga rotura corregida esbeltez (Kgf)	Tensión de rotura resultante (N/mm <sup>2</sup> )
1323,9	73,1	141,5	149,1	4196,9	593857,3	2229,3	71,5	2,04	1,003	7313	17,1
Valor resultante aplicado Coeficiente de Corrección según comentarios al Artículo 86.6 de la EHE 2008										19,0

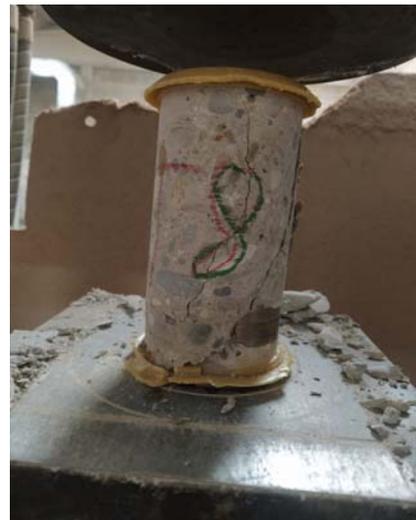
Testigo con varilla de acero

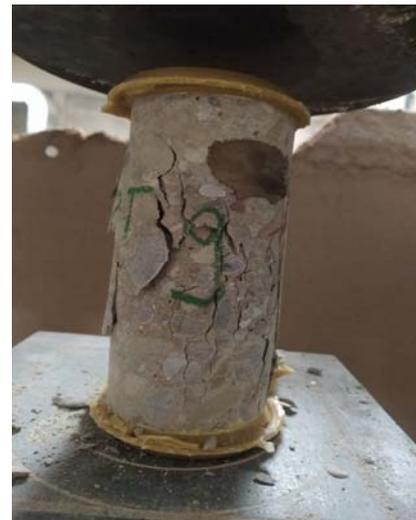
Testigo con varilla de acero
