**ESTUDIO GEOTÉCNICO**  
**ACONDICIONAMIENTO EDIFICIO**  
**“ANTIGUA PORTERÍA” EN LA CARTUJA BAJA**

## Estudio del subsuelo y patologías del edificio La Portería en la Cartuja Baja de Zaragoza

Ref: **GTC-169104-16**

# ESTUDIO DE PROSPECCIÓN GEOFÍSICA POR GEORRADAR (100, 250 y 500 MHz) DEL ENTORNO DE LA PORTERÍA DE LA CARTUJA BAJA (ZARAGOZA)

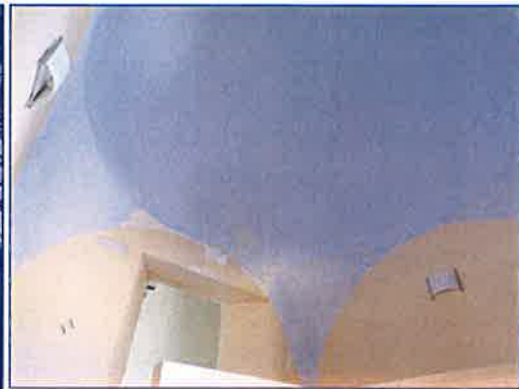
Detalle de patologías en cúpula escalera

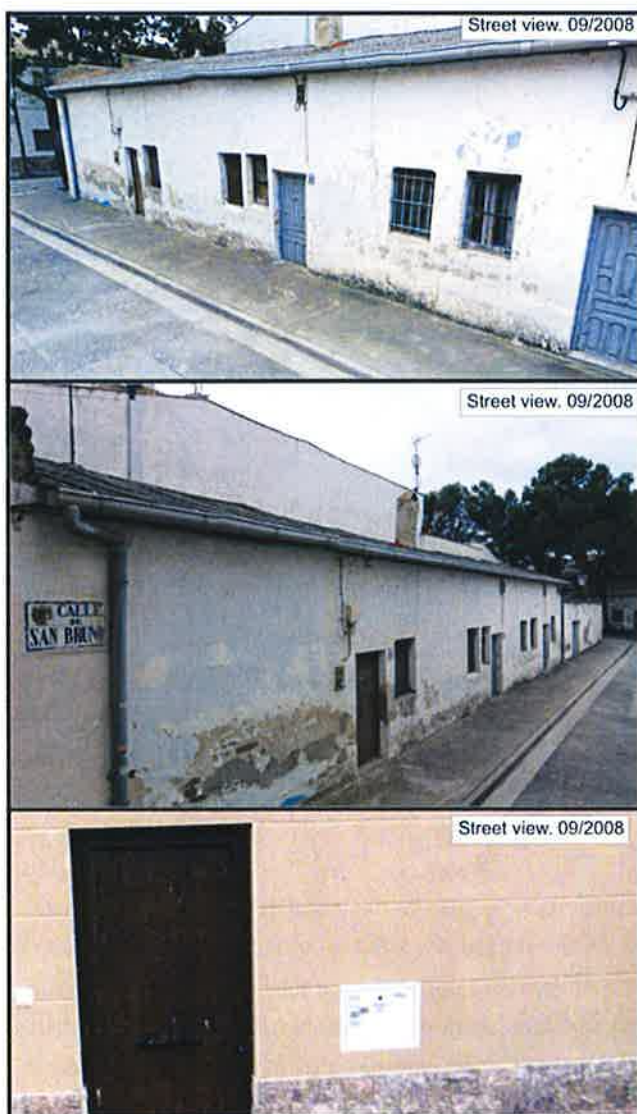
Figura 4. Imágenes de la zona de estudio obtenidas de *street view* de Google para fotografías realizadas en septiembre de 2008.

Con el objetivo de evaluar el posible origen de la reciente aparición de patologías afectando a la edificación de la Portería y su entorno, nótese que el análisis de las fotografías realizadas durante el levantamiento realizado en 2008 por *street view* de Google permite identificar al edificio de la Portería en su estado previo a la restauración y también los edificios localizados en el sector Sur y Norte de la Calle San Bruno. En estas fotografías no se identifican patologías o grietas afectando a dichas edificaciones. Se conoce así mismo la presencia de la aparición de un colapso en la calle San Bruno de la que se hizo eco la prensa aragonesa, incluyendo un artículo sobre dicho colapso en Heraldo de Aragón en su edición del 12 de mayo de 2015.

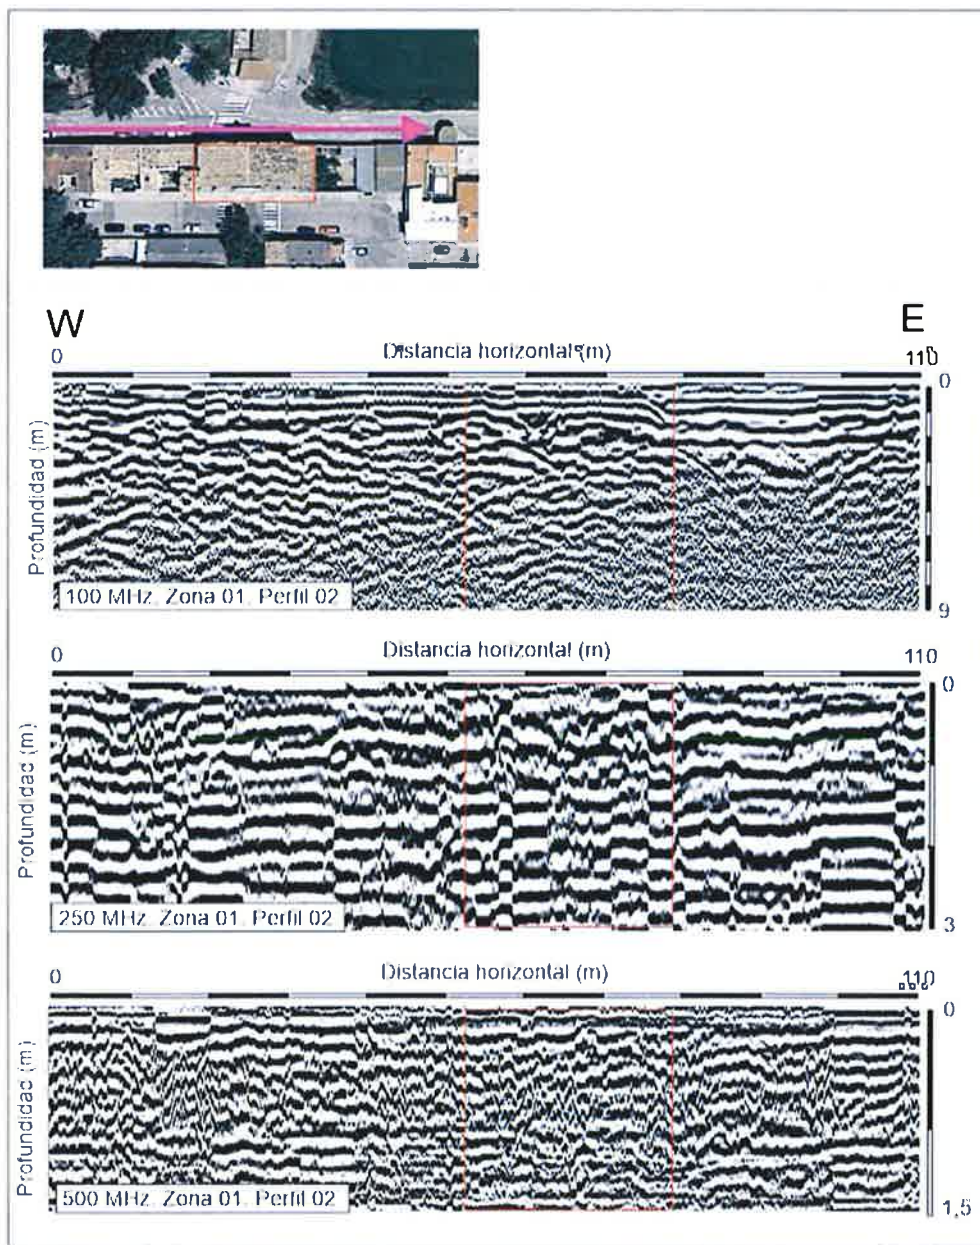
Los perfiles incluidos en la fig. 14 que corresponden a la zona 01 de prospección, sector calle Camino Muros, y localizados a lo largo del sector asfáltico de la calle, muestran cambios del espesor de las unidades a lo largo de su trazado. Los cambios más significativos parecen identificarse a la altura de la propia edificación, con cambios laterales netos y anomalías puntuales que podrían estar relacionados con cambios relacionados con modificaciones constructivas pero también conducciones. Sobre los cambios del espesor de las unidades se identifica un sector oriental de los perfiles donde se produce un incremento del espesor de las unidades más superficiales, presencia de un medio poco reflectivo y definido que produce incrementos de una unidad que alcanza los 3-4 metros en los perfiles y que presenta características diferentes al resto de unidades de la zona. Además de este cambio, se pueden identificar variaciones del espesor de la unidad más superficial, especialmente en el entorno occidental del edificio, en el que se produce un incremento del espesor de una unidad que presenta un basculamiento hacia el E, y que presenta un límite inferior que parece no estar afectado por modificaciones significativas a una cota próxima a los 3 metros.

Estos cambios no sólo afectan a las unidades superficiales de materiales de aporte sino que estarían relacionados con cambios de la tipología o comportamiento de las unidades localizadas bajo las unidades constructivas de la calle y de las edificaciones próximas. En el caso del equipo de 500 MHz, de menor profundidad de evaluación, se puede identificar la presencia de una geometría plano-cóncava que se prolonga afectando a la acera y al sector occidental de la propia edificación.

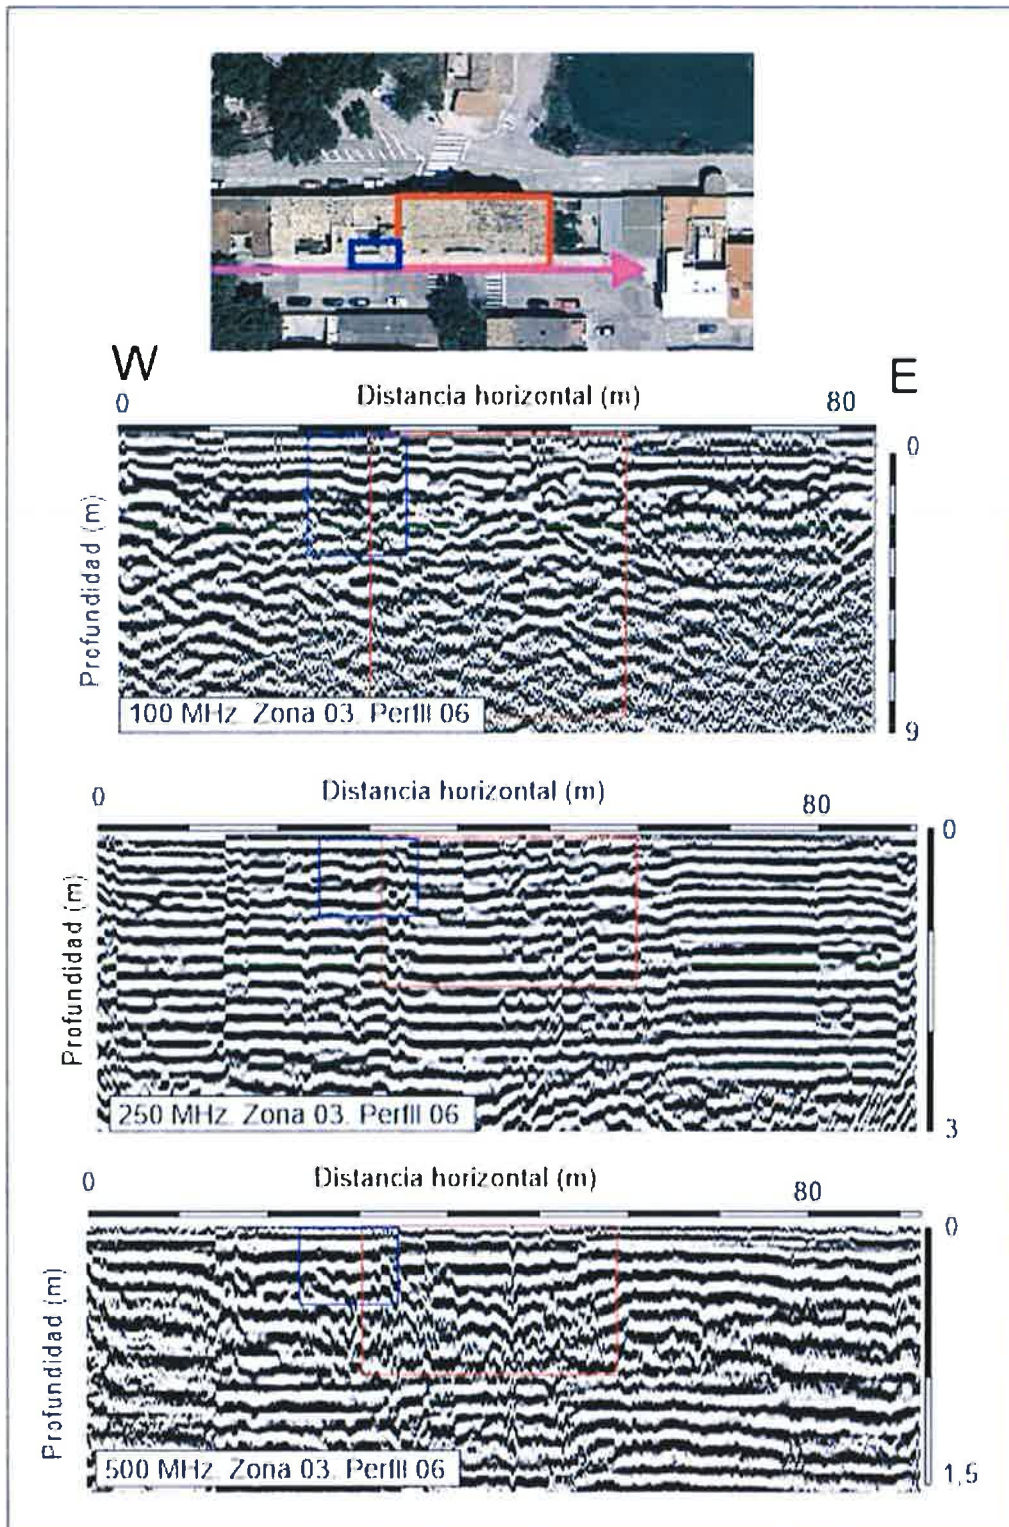
Se ha realizado un análisis similar para los perfiles realizados a lo largo de la calle San Bruno, en este caso, como se recoge en la fig. 15, además de la extensión de la propia edificación de la Portería, se incluye también una indicación de la extensión de la zona afectada por patologías en la vivienda anexa a la misma.

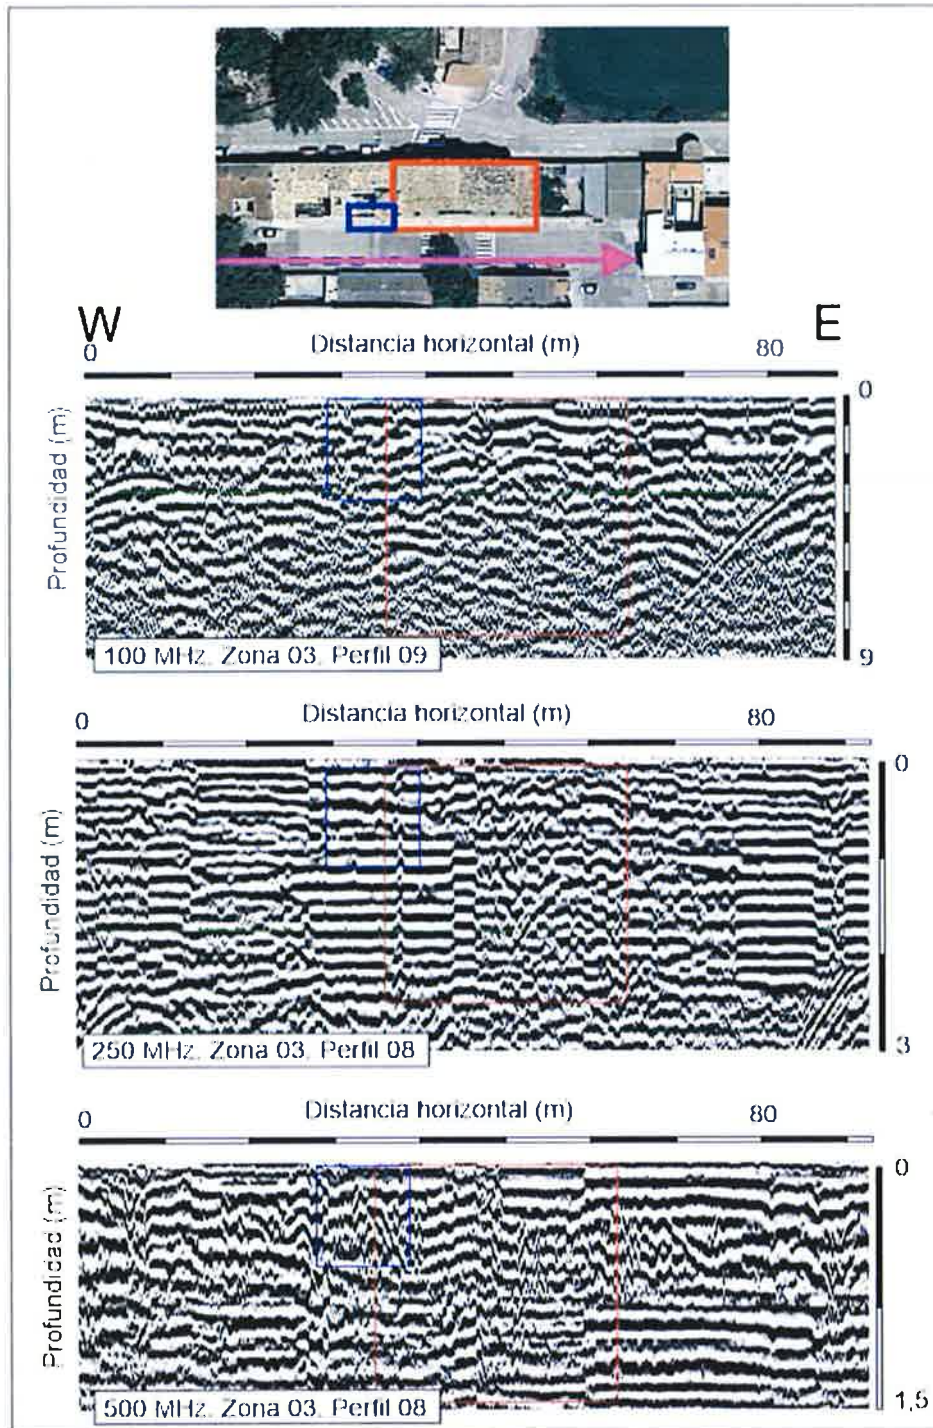
Con el objetivo de comparar estos cambios con el sector meridional del mismo vial, se ha realizado un análisis comparado para los registros localizados al S de la calle, en el perfil realizado inmediatamente al N de la acera del lado contrario a la Portería de la calle San Bruno. Los resultados obtenidos se recogen en la fig. 16. En dichos perfiles se ha realizado la localización de la proyección tanto del edificio de La Portería como del edificio anexo a ésta con evidencias de patologías.

En estos perfiles se identifican, cambios estructurales más desarrollados, además de mantenerse la presencia de modificaciones estructurales en los registros geofísicos a la altura de la portería, se identifican también modificaciones estructurales a lo largo del borde occidental de dicho edificio. Por otro lado, llama la atención la presencia de un sistema de anomalías puntuales de alto contraste, de pequeñas dimensiones y distribuidas en los perfiles en el sector occidental de los perfiles y de carácter somero. Este tipo de anomalías puede desarrollarse ante la presencia de materiales de tipo escombros con material cerámico y ladrillos en condiciones próximas a la superficie, o la presencia de materiales de alto contraste electromagnético incluidos en el material constructivo. En algunos casos, anomalías de este tipo pueden estar también presentes cuando existe una estructura de armazón metálica dentro de los niveles del suelo.

Con independencia de estas anomalías y recuperando el análisis de las variaciones estructurales, se identifica una estructura superficial en los perfiles de frecuencia central de 500 MHz, que define una envolvente cóncava hacia arriba, con reflectores continuos pero basculados y que disminuyen su pendiente hacia condiciones superficiales. Estas variaciones afectan tanto al sector con patologías identificadas superficialmente como al tercio occidental de la proyección de la fachada de la Portería.

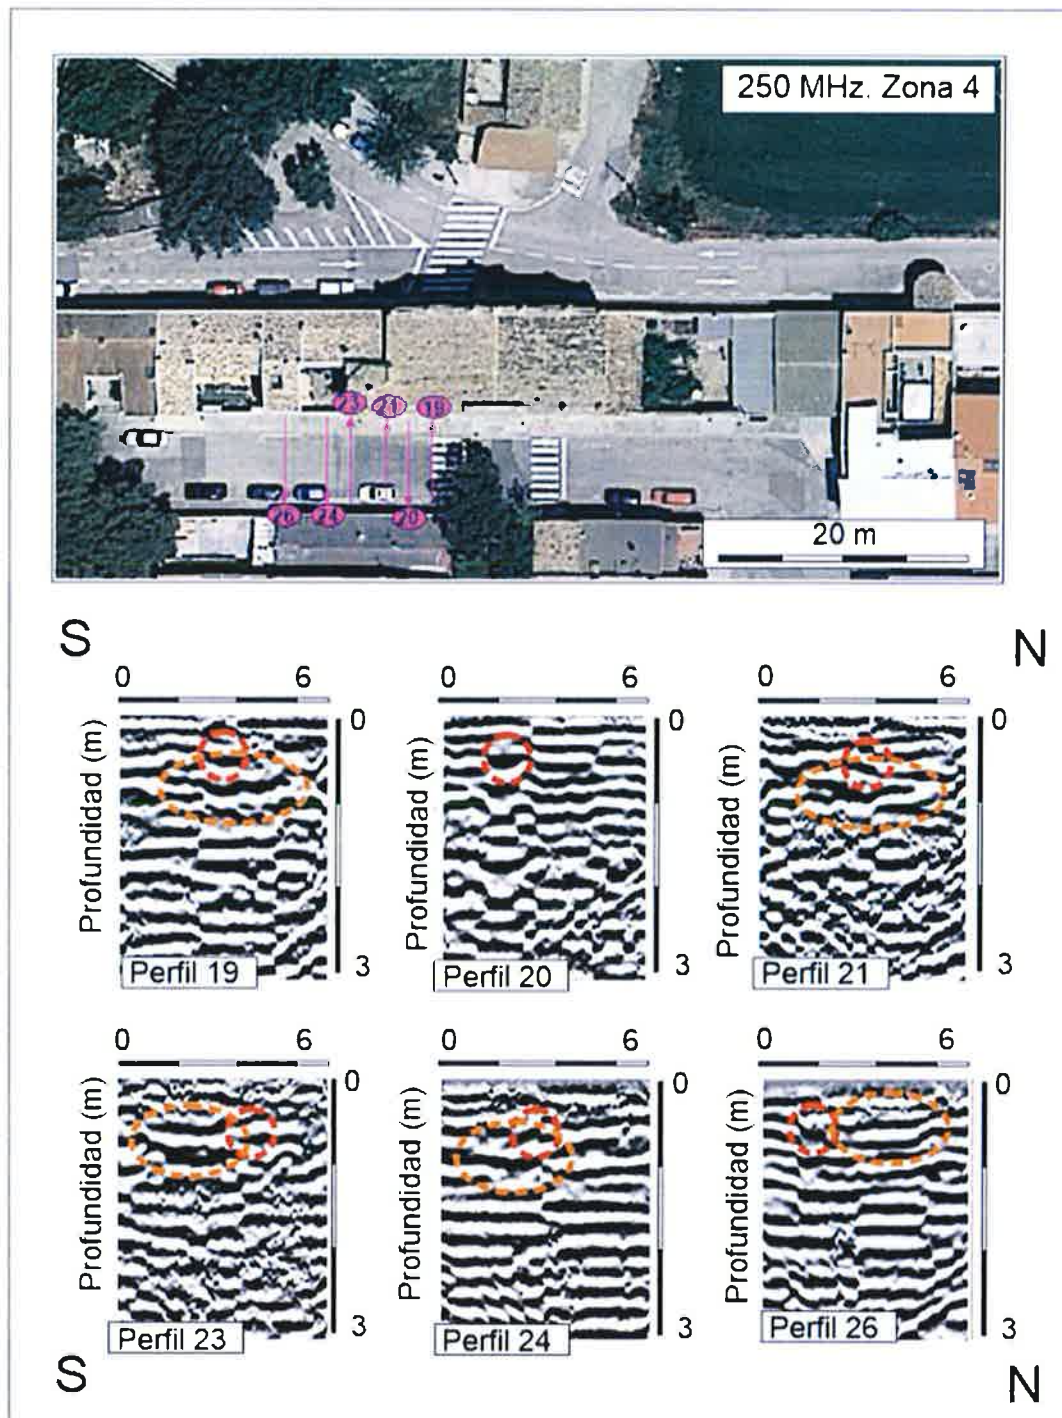
Figura 17.- Perfiles de georradar realizados a lo largo de la calle San Bruno con orientación perpendicular a su trazado y a la fachada principal del a Portería. Se incluyen sobre los perfiles algunos elementos sobre los que se hace descripción en el texto.

El análisis de los perfiles realizados a lo largo de la calle San Bruno y con orientación perpendicular al trazado de la calle, permite identificar una anomalía definida en posición similar a lo largo de todo su trazado, y que presenta una geometría hiperbólica clara. Dadas las características del medio urbano prospectado podría tratarse tanto de una estructura asociada a una conducción en el subsuelo y que presenta correlación lineal a lo largo de la zona de estudio, como a otra estructuración antrópica de los materiales del subsuelo a lo largo del recorrido de la calle. Con independencia de la anomalía más significativa descrita que aparece marcada en los distintos perfiles de la fig. 17, aparecen cambios estructurales de los reflectores en el subsuelo, que se suceden en relación a la propia anomalía puntual descrita pero también, en otros casos, se propagan lateralmente con respecto a dicho elemento y denotan la presencia de acomodaciones estructurales y geometrías no horizontales en la vertical de la calle de estudio.

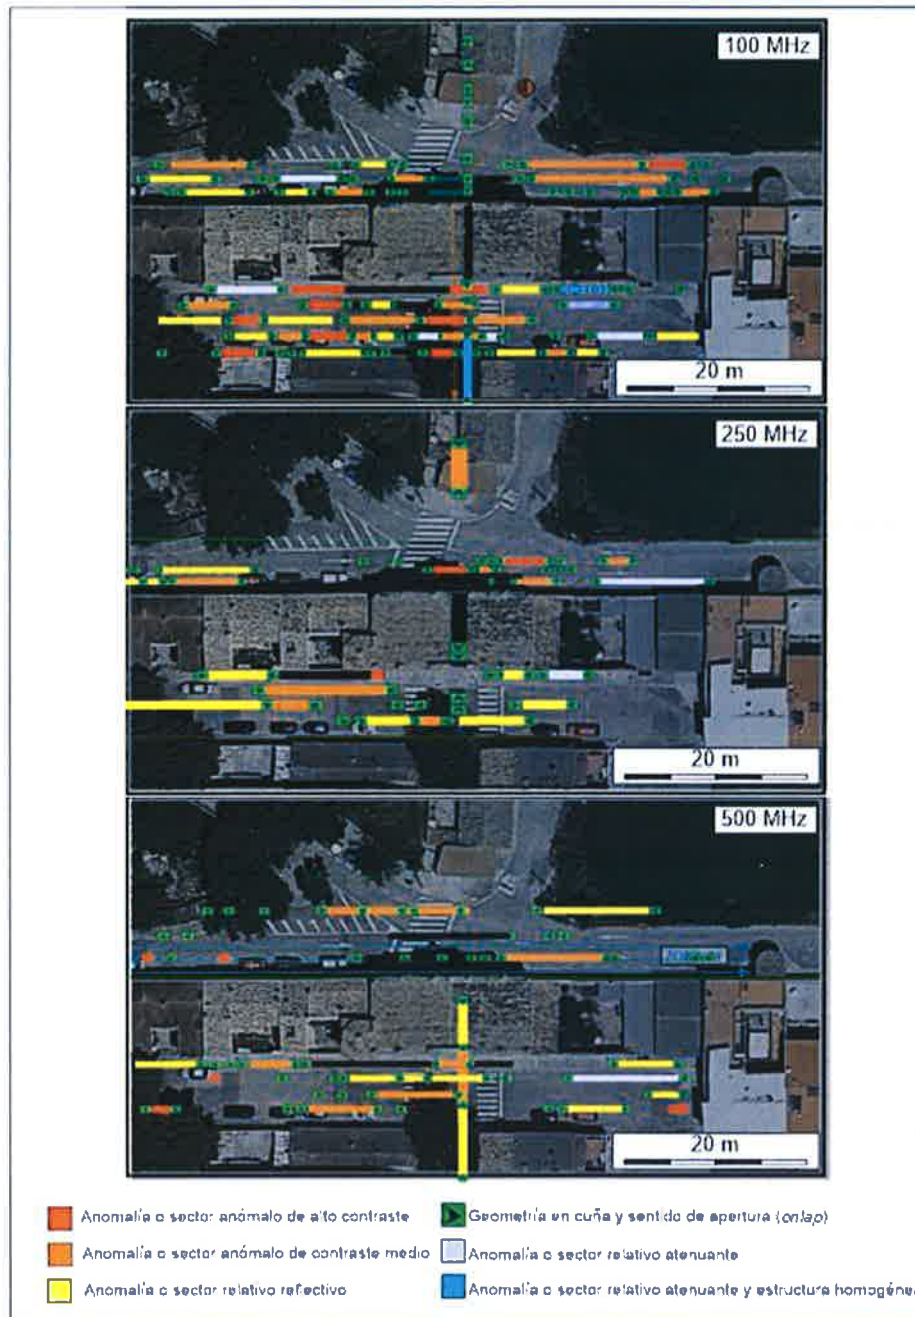
La cartografía de sectores (ver fig. 18) muestra cambios del espesor y de las características de las unidades en el subsuelo especialmente a lo largo del sector septentrional de la zona de prospección (especialmente en los equipos de mayor frecuencia). Estas cartografías muestran la presencia de cambios o contrastes laterales netos a lo largo del dominio meridional de la zona de prospección. En relación a los cambios estructurales y su distribución en la zona de estudio, la mayoría de los cambios identificados responden a posiciones próximas a la muralla y en los perfiles realizados sobre acera en las calles interiores, en los que además, se identifican en algunos contextos la presencia de conducciones y cambios de materiales superficiales. Aunque no evaluado previamente en los perfiles previos mostrados, es de interés indicar la presencia de un dominio con acomodaciones localizado inmediatamente al S de la edificación, identificada en los perfiles realizados en la zona 2 de prospección. Estos cambios definen una serie de variaciones del comportamiento de la unidad superficial asociado a cambios estructurales, mucho más desarrollados en los perfiles realizados en condiciones más superficiales o identificados en los perfiles realizados con los equipos de mayor frecuencia, a lo largo del borde meridional de la calle San Bruno y en proyección transversal hacia el edificio. En condiciones más profundas los cambios más significativos de este sector responden a una distribución de cambios con pendientes de reflectores mucho más laxos y que definen un dominio heterogéneo que se extendería por parte del sector de la calle San Bruno y se prolongaría afectando tanto a la edificación con patologías descritas previamente como a la esquina SW de la edificación de la Portería.

Figura 18.- Cartografía de sectores de comportamiento homogéneo o cambio estructural relativo a lo largo de la zona de estudio obtenida de cada uno de los grupos de antenas utilizados.

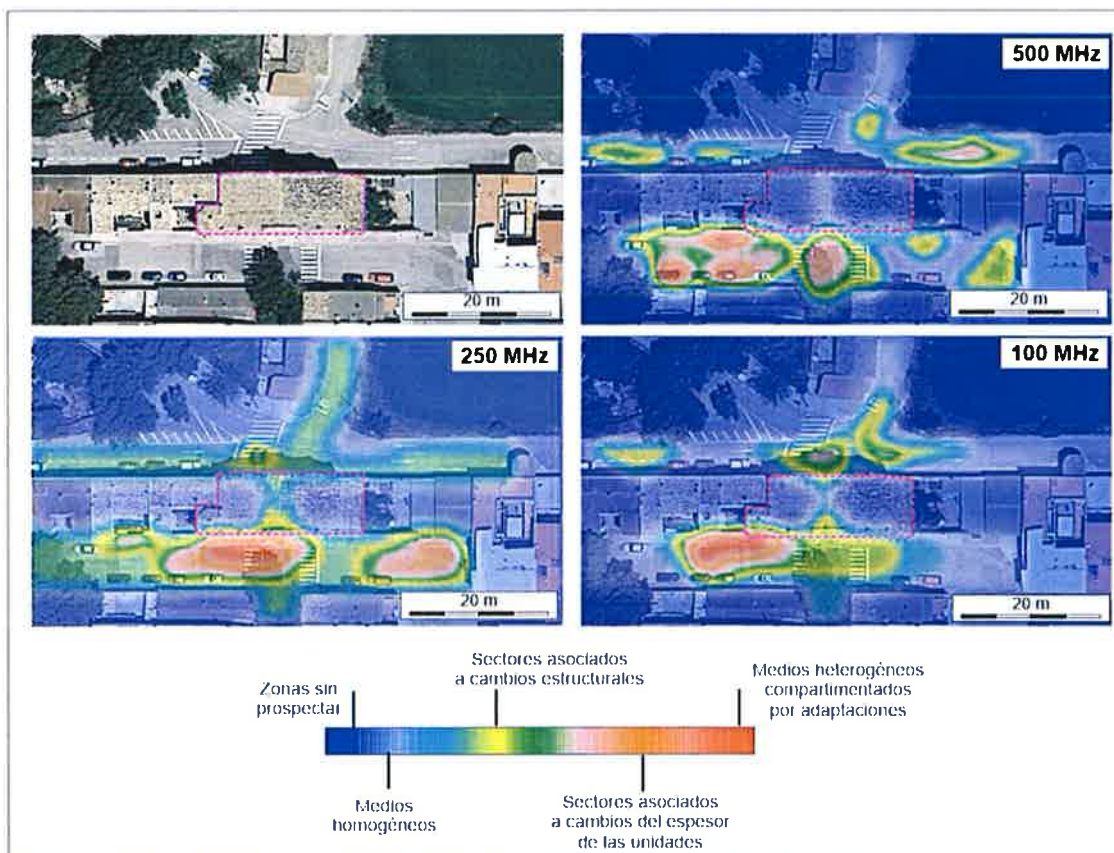
La distribución de los cambios analizados muestra que el sector donde se produce la concentración de cambios estructurales de mayor desarrollo se localiza a lo largo del sector centro-occidental de la calle San Bruno. En este dominio se produce la mayor extensión del sector asociado a cambios del espesor y cambios estructurales de los reflectores en el subsuelo. Este dominio, dadas las características estructurales y su pendiente, es esperable que se prolonguen fuera de la zona de prospección, tanto hacia el S, como hacia el sector NE de la zona cartografiada. Estos cambios son mucho más evidentes en el caso de los perfiles realizados a profundidades medias (frecuencia central de 250 MHz). Otros sectores como el dominio oriental de la calle San Bruno o el borde NE de la zona de prospección, muestra también cambios estructurales y de comportamiento que parecen extenderse hacia el N y E con respecto la zona de estudio, aunque con menor desarrollo y espesor involucrado.

Figura 19.- Cartografía de correlación de sectores obtenida de la integración e interpolación de los cambios estructurales obtenidos de la prospección geofísica para la zona de estudio. Se incluyen los mapas obtenidos de la correlación para cada uno de los grupos de antenas utilizados para la prospección geofísica superpuestos a la fotografía aérea de la zona. Se indica la extensión del edificio de la Portería en los distintos mapas realizados. Nótese que los modelos de interpolación realizados se extienden únicamente a lo largo de los sectores prospectados, habiéndose excluido aquellos sectores de los que no se cuenta con datos.

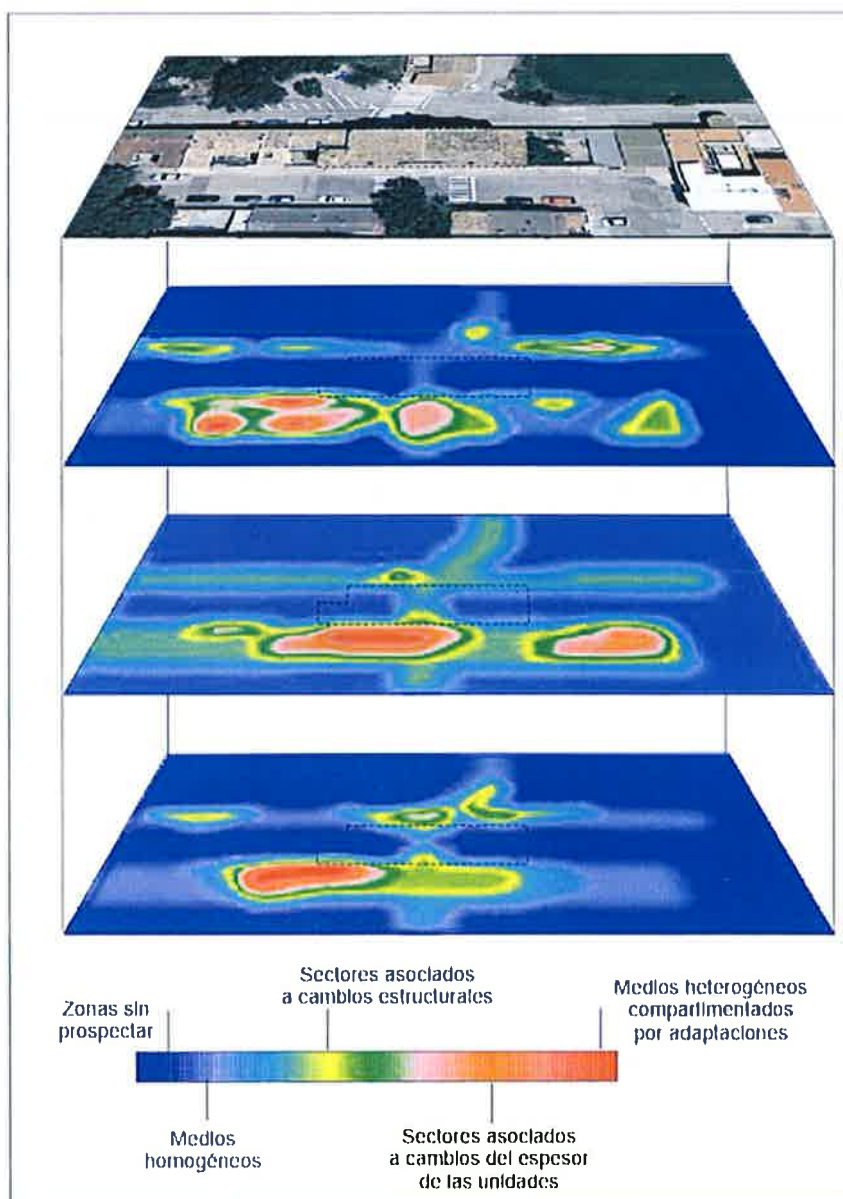
Figura 20.- Cartografía de correlación de sectores obtenida de la integración e interpolación de los cambios estructurales obtenidos de la prospección geofísica para la zona de estudio. Se incluyen los mapas obtenidos de la correlación para cada uno de los grupos de antenas utilizados para la prospección geofísica en presentación con vista oblicua y vertical incluyendo los distintos mapas y fotografía aérea de la zona.

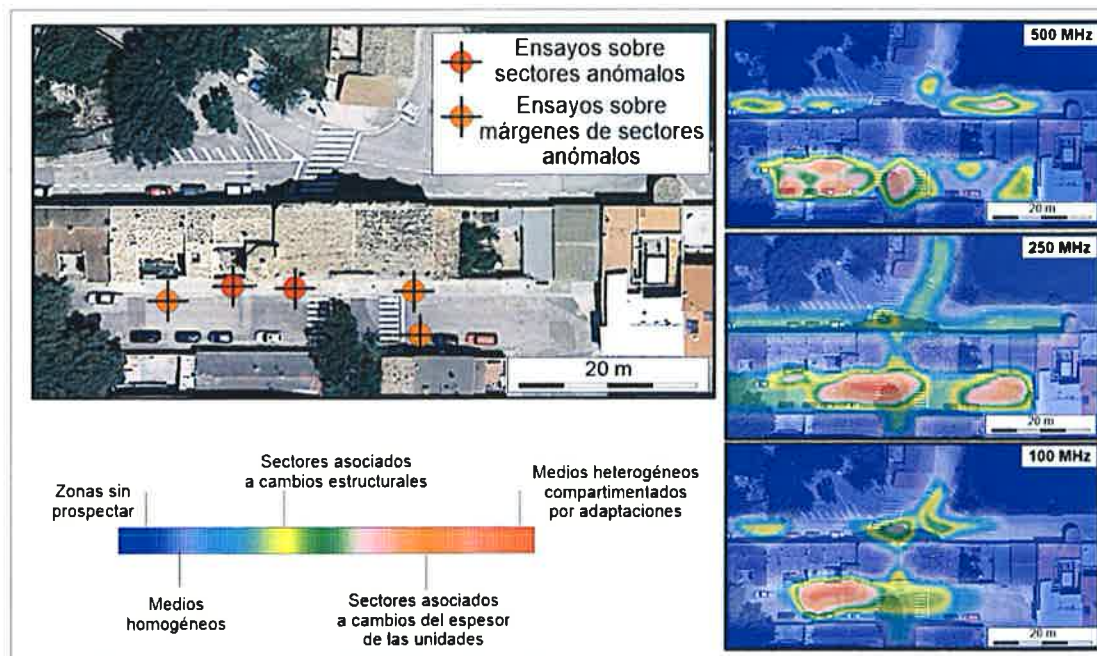
Sobre la cota de origen de dichos elementos en relación a los registros obtenidos, las modificaciones del espesor y los cambios estructurales muestran variaciones de mayor extensión superficial, en general a cotas menores a los 3 metros de profundidad, aunque en algunos sectores se han logrado identificar ecos verticales que parecen propagarse a cotas mayores. En relación al potencial origen si somero o profundo de dichos elementos se ha valorado una propuesta general de ensayos a lo largo de la zona en la que sería de interés evaluar tanto las características de las unidades como las variaciones relativas entre sectores anómalos identificados en la geofísica y medios próximos. Para este cometido se valora la propuesta incluida en la fig. 24 de realización de ensayos en la zona.

Figura 24.- Modelos obtenidos de la correlación de sectores elaborada a partir de la prospección geofísica y propuesta potencial de ensayos en la zona. Se han evaluado dos tipologías de ensayos en relación a la caracterización de medios anómalos y de sectores marginales con respecto a dichos medios, sin embargo no se han identificado sectores completamente homogéneos que pudieran servir como punto de control local de la serie geológica no afectada por alteraciones superficiales. En la evaluación de los ensayos se recomienda tener en consideración la existencia de conducciones a lo largo de las calles y viales que pudieran verse afectadas por la realización de dichos ensayos.

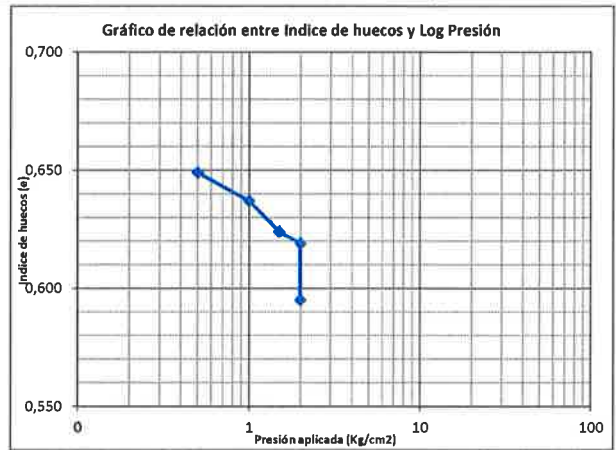
Índice de Colapso (I)	1,47	%
Potencial porcentual de colapso (Ic)	1,44	%

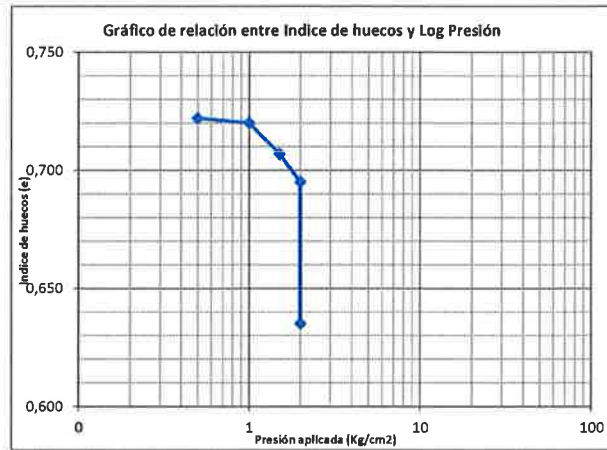
Índice de Colapso (I)	3,50	%
Potencial porcentual de colapso (Ic)	3,44	%

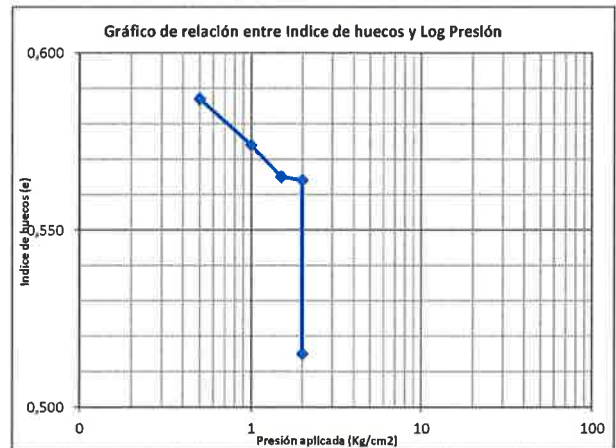
Índice de Colapso (I)	3,12	%
Potencial porcentual de colapso (Ic)	3,05	%

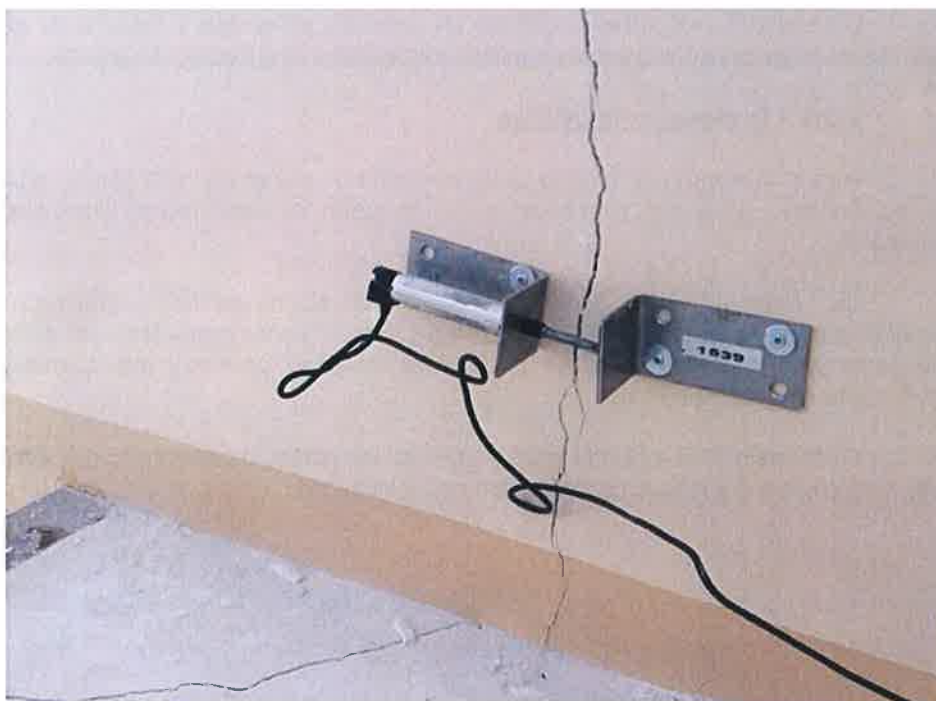
**Fotografía de fisurometro potenciométrico instalado.**

<i>Punto de control</i>	<i>Referencia Equipo</i>	<i>Denominación</i>
<b><i>Grieta en pared oeste, último tramo de escalera</i></b>	EQ-1539	Grieta D
<b><i>Grieta en arranque de cúpula de escaleras</i></b>	EQ-1543	Grieta E

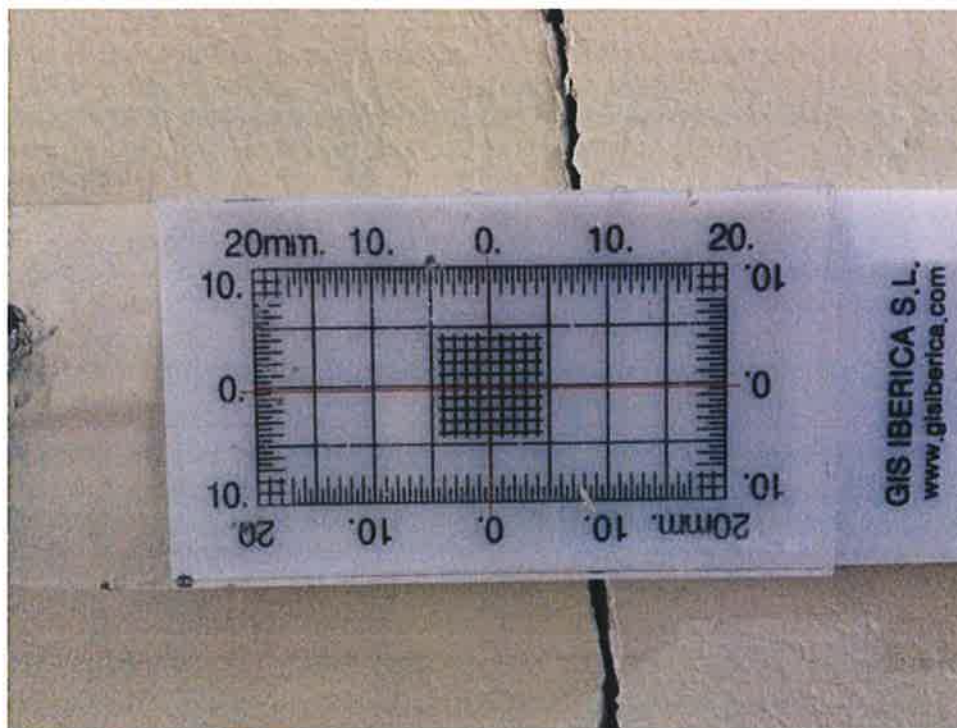
**Fotografía de fisurómetro analógico instalado.**

<i>Punto de control</i>	<i>Referencia Equipo</i>	<i>Denominación</i>
<i>Grieta en pared Norte de la sala a la derecha del vestíbulo en planta 0</i>	-	Grieta A
<i>Grieta en pared oeste a la derecha junto acceso a las escaleras</i>	-	Grieta B
<i>Grieta en pared Sur, bajo ventana en sala enfrente de las escaleras</i>	-	Grieta C

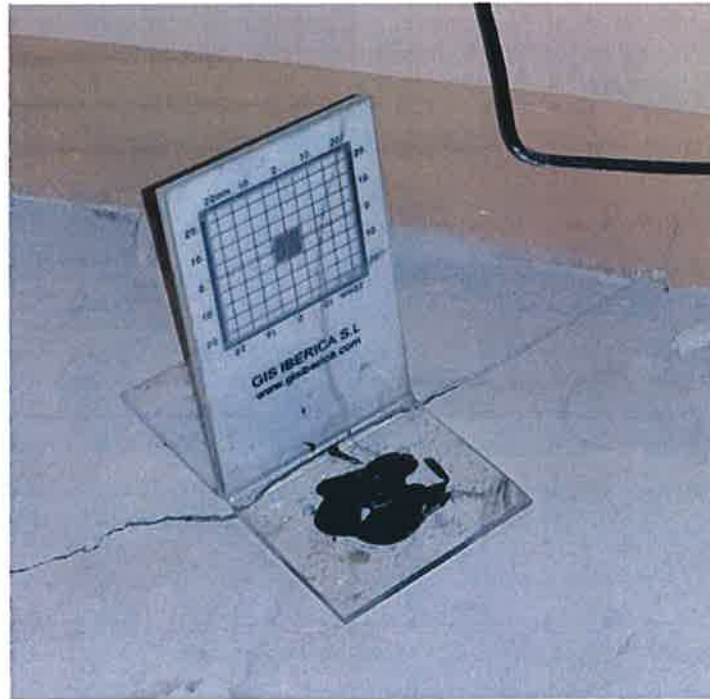
Fotografía de fisurometro analógico instalado

<i>Punto de control</i>	<i>Referencia Equipo</i>	<i>Denominación</i>
<i>Grieta en pared oeste, último tramo de escalera</i>	-	Grieta D

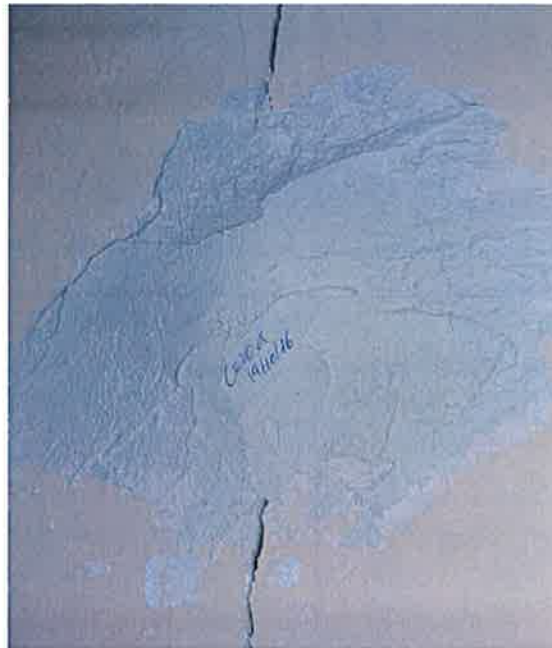
Fotografía de testigo de yeso en seguimiento

<i>Punto de control</i>	<i>Estado a día 19/10/16</i>	<i>Denominación</i>
<i>Junto caja de la luz en tabique habitación grieta C de planta 1</i>	Sano	Yeso 1
<i>Junto escalera en planta 1</i>	Sano	Yeso 2
<i>Ventana grieta C planta 1</i>	Roto	Yeso 3
<i>Pilar arranque escalera planta 0 cara sur</i>	Roto	Yeso 4
<i>Pilar arranque escalera planta 0 cara norte</i>	Sano	Yeso 5
<i>Jamba de la puerta de acceso escaleras planta 0</i>	Sano	Yeso 6
<i>Grieta en pared oeste a la derecha junto acceso a las escaleras Grieta B</i>	Roto	Yeso 7
<i>Puerta de acceso a la sala a la derecha del vestíbulo en planta 0</i>	Sano	Yeso 8

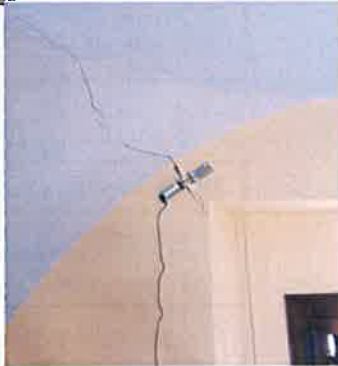
EQUIPO	EQ-1543
Fecha de calibración	03/10/2016
Fecha de colocación	03/10/2016

° orden	fecha	Lectura polímetro	Lectura desplazamiento instantánea (mm)	Lectura desplazamiento respecto a 0,00 (mm)
0	03/10/2016	0,25	5,84	0,00
1	19/10/2016	0,25	5,84	0,00
2	10/11/2016	0,25	5,84	0,00
3				
4				
5				
6				
7				
8				
9				
10				
11				
12				
13				
14				
15				
16				
17				
18				
19				
20				
21				
22				
23

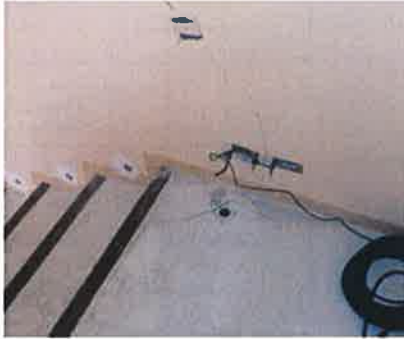
EQUIPO	EQ-1539
Fecha de calibración	03/10/2016
Fecha de colocación	03/10/2016

* orden	fecha	Lectura polímetro	Lectura desplazamiento instantánea (mm)	Lectura desplazamiento respecto a 0,00 (mm)
0	03/10/2016	0,68	16,04	0,00
1	19/10/2016	0,68	16,04	0,00
2	10/11/2016	0,68	16,04	0,00
3				
4				
5				
6				
7				
8				
9				
10				
11				
12				
13				
14				
15				
16				
17				
18				
19				
20				
21				
22				
23
