COMISIÓN DE BIODIVERSIDAD (20-09-2011).

Informe sobre las defoliaciones y estado general del denominado Soto de Cantalobos
Término municipal de Zaragoza

Unidad de Conservación del Medio Natural.
Luis Manso de Zúñiga González
Montserrat Hernández Martín
José Bellosta Zapata

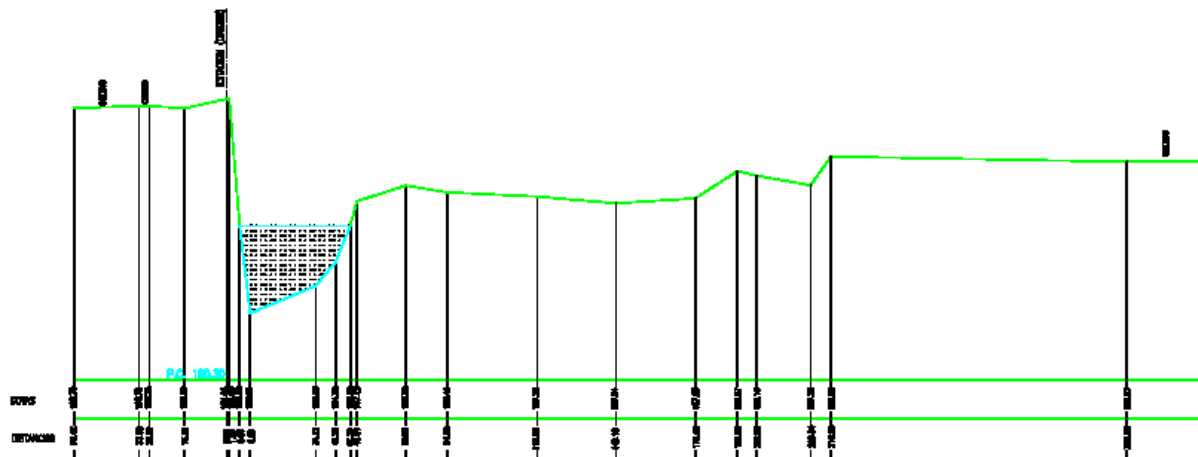
P - 1

UNIDAD DE CARTOGRAFÍA-AREA DE LIMPIEZA-AYUNTAMIENTO DE ZARAGOZA
**ESTUDIO HIDROLOGICO DEL RIO EBRO
 EN ZARAGOZA**
 ESCALA: H = 1:1000, V = 1:100 ZARAGOZA, JUNIO-OCTUBRE DE 1.968

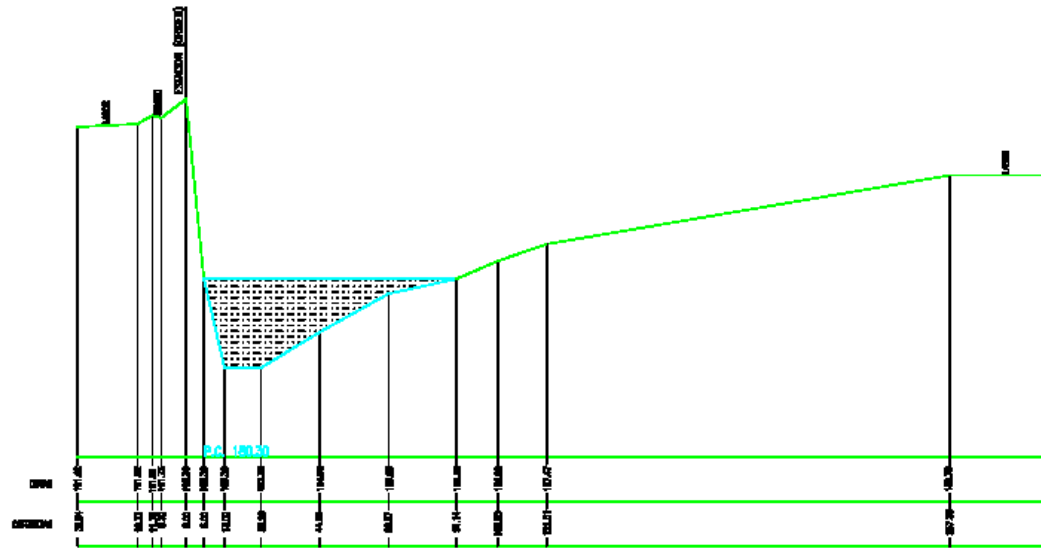
P - 2

UNIDAD DE CARTOGRAFÍA-AREA DE LLEVADEO-AYUNTAMIENTO DE ZARAGOZA
ESTUDIO HIDROLÓGICO DEL RÍO EBRO EN ZARAGOZA
 ESCALAS: H = 1:1000, V = 1:1000 ZARAGOZA, JUNIO-OCTUBRE DE 1.996

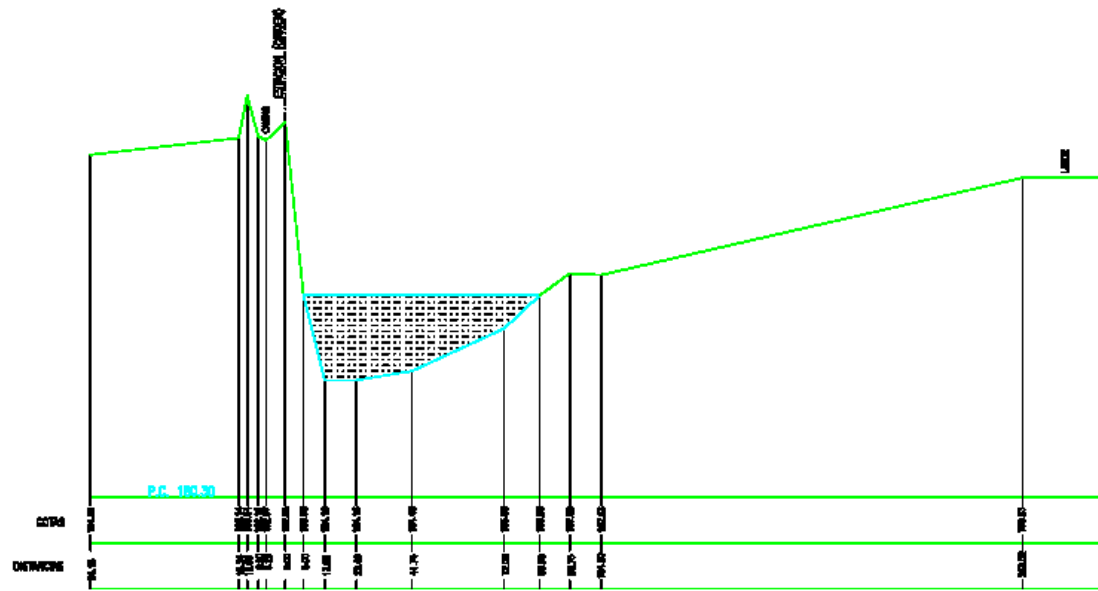
P - 3

LIMBO DE CARTOGRAFIA-AREA DE LIMBOS-AYUNTAMIENTO DE ZARAGOZA
ESTUDIO HIDROLÓGICO DEL RIO EBRO EN ZARAGOZA
 ESCALAS: H = 1:1000, V = 1:100 ZARAGOZA, JUNIO-OCTUBRE DE 1998

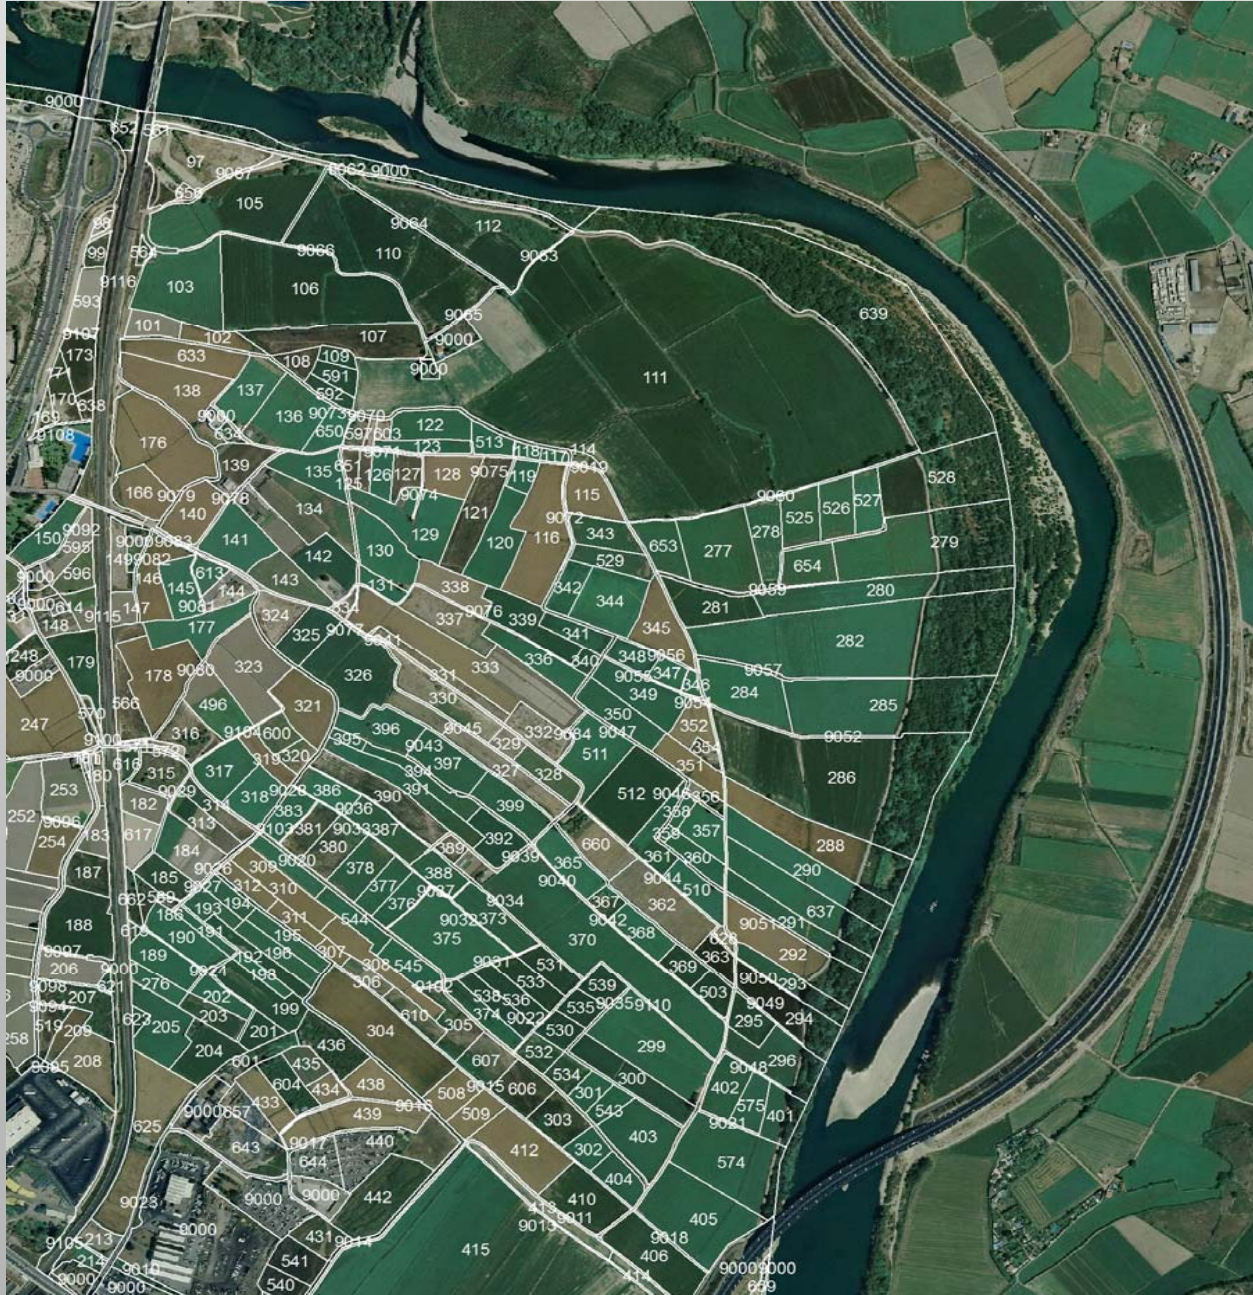
- ✓ La mayor parte de los pies de fresno (*Fraxinus angustifolia*) que componen el Soto presentan hojas secas y ya es posible observar defoliaciones parciales en algunos ejemplares

- ✓ Además, estas nuevas defoliaciones han contribuido a disminuir significativamente la composición en número y variabilidad del estrato arbóreo del Soto de Cantalobos, que ya había experimentado la pérdida de ejemplares olmos y de álamos (*Populus alba*) en episodios de estrés hídrico anteriores.

- Las partes apicales de los árboles están más defoliadas que las intermedias y basales. Pero al corte estos ramillos no tienen lesiones en el cambium (excepto en *Tamarix* y *Rubus*), estando por lo tanto verdes.
