APARCAMIENTOS EN LA PLAZA DE SALAMERO Y AVENIDA DE CÉSAR AUGUSTO DE ZARAGOZA

INFORME SOBRE EL ESTADO DE CONSERVACIÓN, SEGURIDAD ESTRUCTURAL Y CONDICIONES DE USO

25 de agosto de 2021
EX/OC-20052/E-12

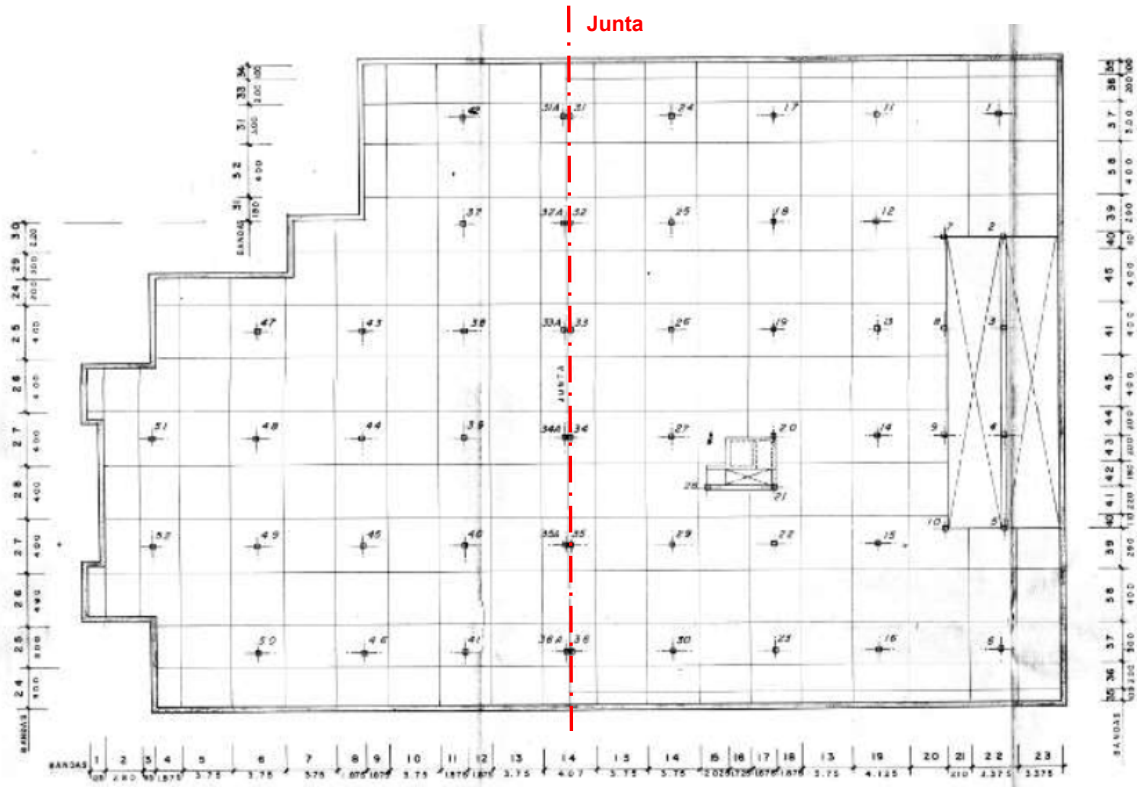
Figura 1

La cubierta del aparcamiento de la plaza de Salamero era una losa maciza de hormigón armado de 35 cm de canto, apoyada directamente sobre pilares de sección transversal rectangular y muro perimetral del mismo material. La superficie estaba dividida por una junta de dilatación. En el croquis de la figura nº 1, tomado de la documentación facilitada, se muestra una vista en planta de la superficie de la cubierta.

El aparcamiento consta de tres plantas de sótano. La luz tipo entre ejes de pilares es de 7,50 m en la dirección horizontal de la figura nº 1 (en adelante longitudinal) y de 8,00 m en la vertical (transversal).

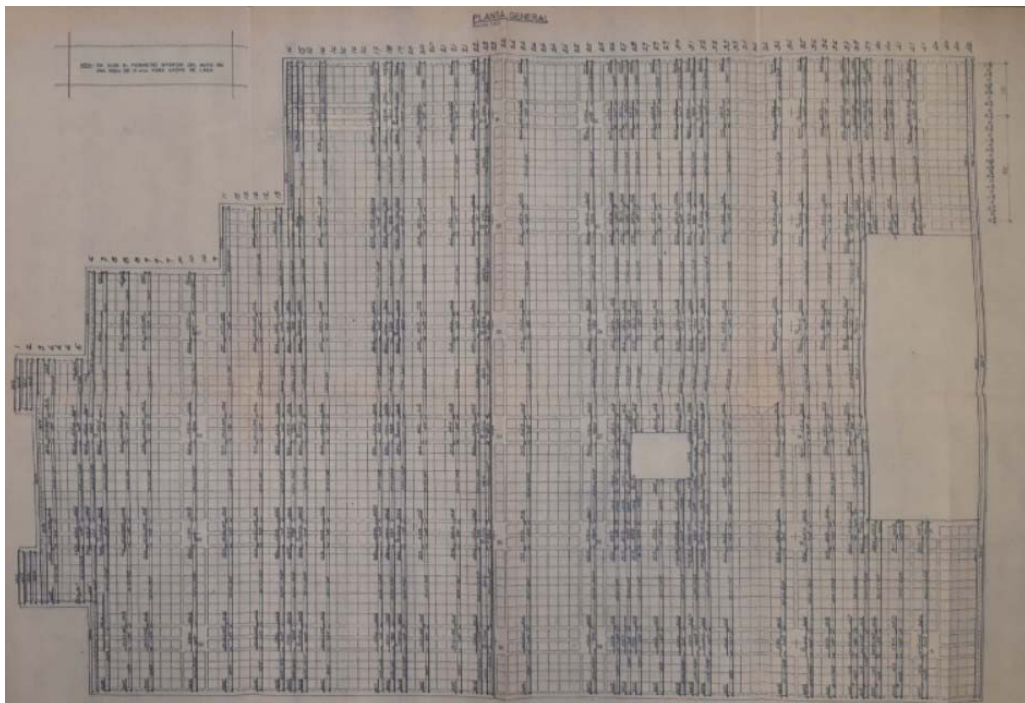
Figura 2

Los dos forjados intermedios (suelos de las plantas sótano -1 y -2) son reticulares de hormigón armado de 30 cm de canto total con 5 cm de capa de compresión (forjado 25 + 5 cm). La anchura de los nervios es de 10 cm, salvo los que acometen a los ábacos, que son de 20 cm ó 25 cm. La separación libre entre caras enfrentadas de nervios adyacentes es de 70 cm (figura nº 2). El aligeramiento está resuelto mediante casetones perdidos.

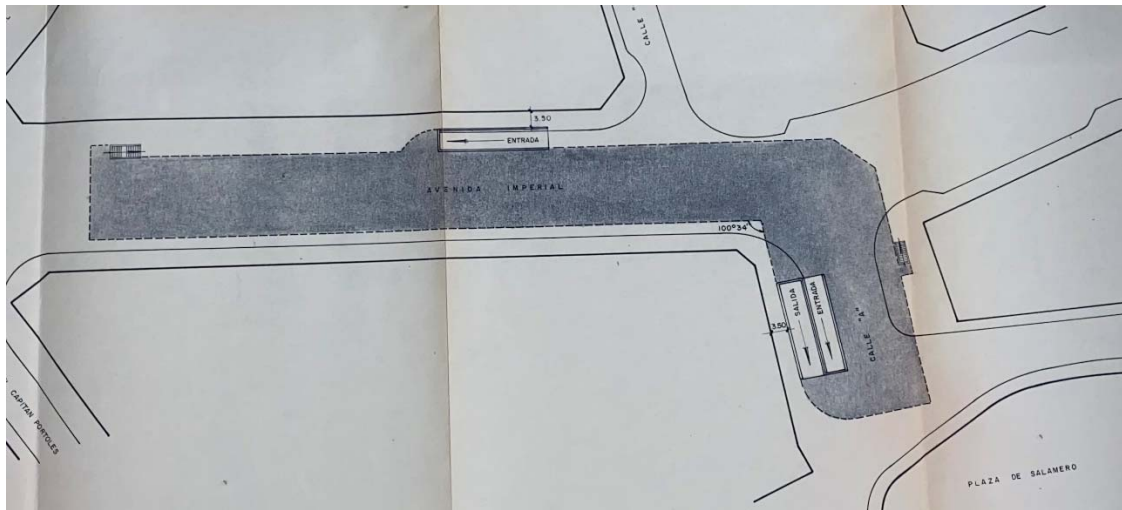
Figura 3

Conectado al aparcamiento subterráneo de la plaza de Salamero, se construyó posteriormente una prolongación bajo la Avenida César Augusto (ver figura nº 3).

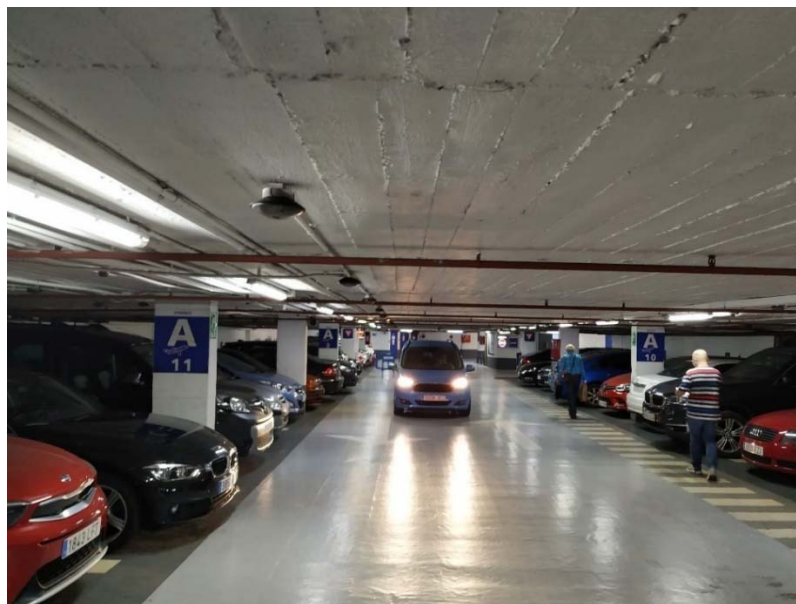
Figura 4

La estructura del aparcamiento, de hormigón armado, se resuelve mediante una losa maciza de cubierta de 35 cm de canto apoyada directamente sobre pilares y forjados unidireccionales apoyados sobre entramados de vigas planas y pilares en los niveles inferiores. En su mayor parte se organiza básicamente en tres vanos de dirección perpendicular al eje de la Avenida, salvo el módulo más próximo a Salamero, que cuenta con más vanos (figura nº 4).

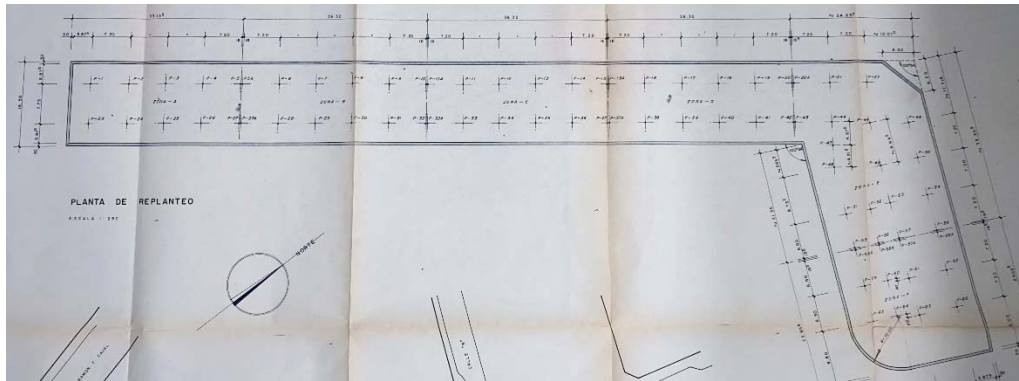
Figura 5

El aparcamiento se divide en seis bloques estructuralmente independientes separados entre sí mediante juntas de dilatación. La luz tipo entre ejes de pilares en la dirección de la Avenida es de 7,20 m. En la dirección transversal la anchura total es de 16,50 m repartida en tres vanos, el central de 7,75 m de luz (figura nº 5).

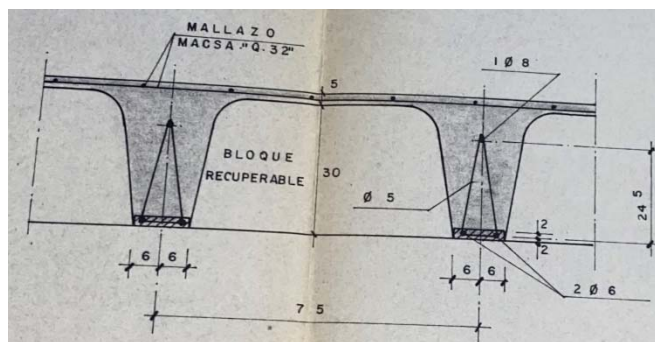
Figura 6

Los dos forjados intermedios son, según planos, unidireccionales de hormigón armado, de 35 cm de canto total con capa de compresión de 5 cm de espesor (forjado 30+5). La anchura mínima de los nervios es de 12 cm y el intereje de 75 cm (figura nº 6).

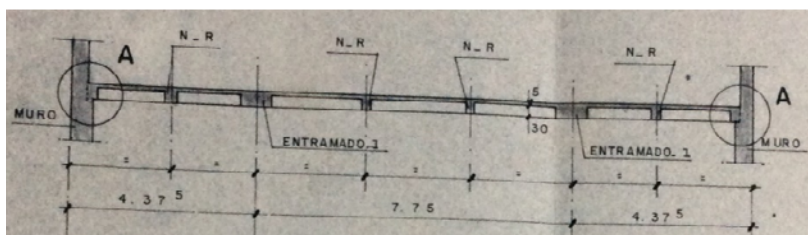
Figura 7

Los forjados apoyan en entramados paralelos a la Avenida César Augusto de vigas planas y pilares de hormigón armado. Las vigas planas tienen sección transversal rectangular de 70 cm de anchura. Como ya se ha indicado, la anchura total del aparcamiento se distribuye en tres vanos de luces 4,375 m + 7,75 m + 4,375 m. Los forjados presentan nervios de rigidización y reparto en la dirección transversal (uno o dos por vano) de 10 cm de anchura (figura nº 7)
