MEJORAS ACCESIBILIDAD EN PABELLÓN SO- CONSERVATORIO MUNICIPAL PROFESIONAL DE DANZA

PROYECTO BASICO Y DE EJECUCIÓN

EMPLAZAMIENTO: CALLE DOMINGO MIRAL, 1-3-5. ZARAGOZA

PROMOTOR: AYUNTAMIENTO DE ZARAGOZA

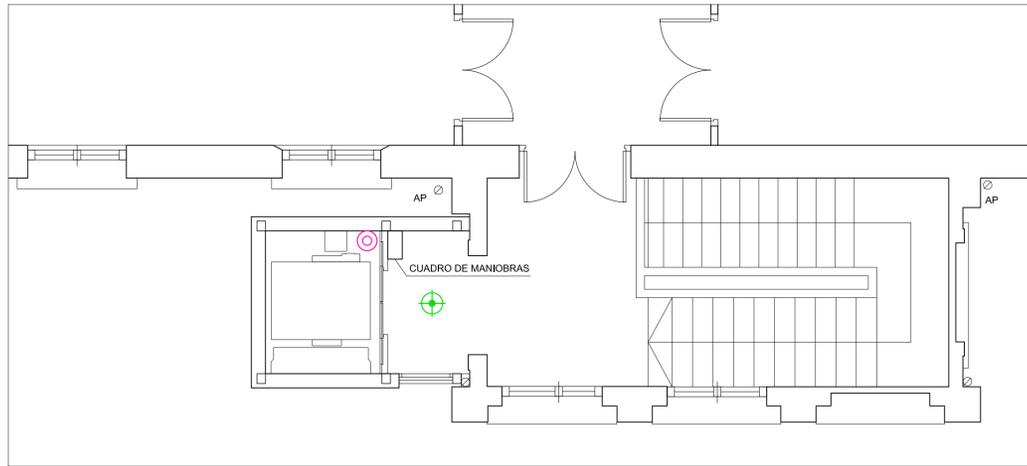
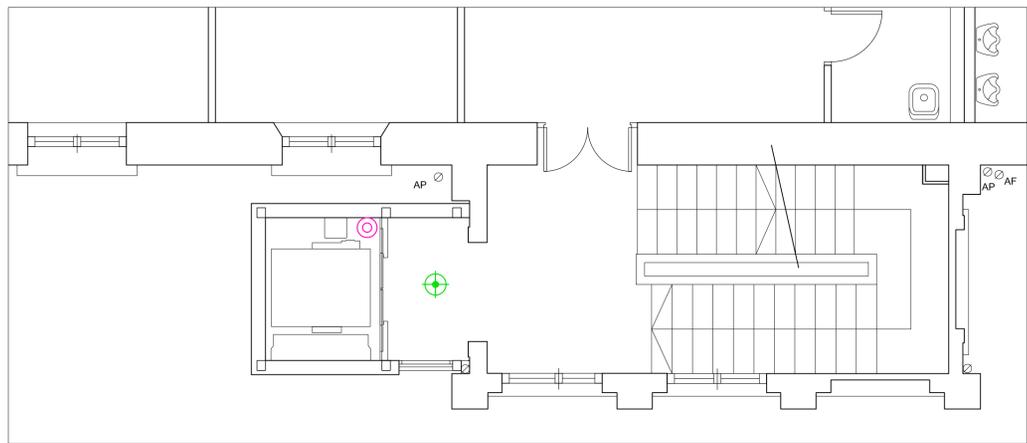
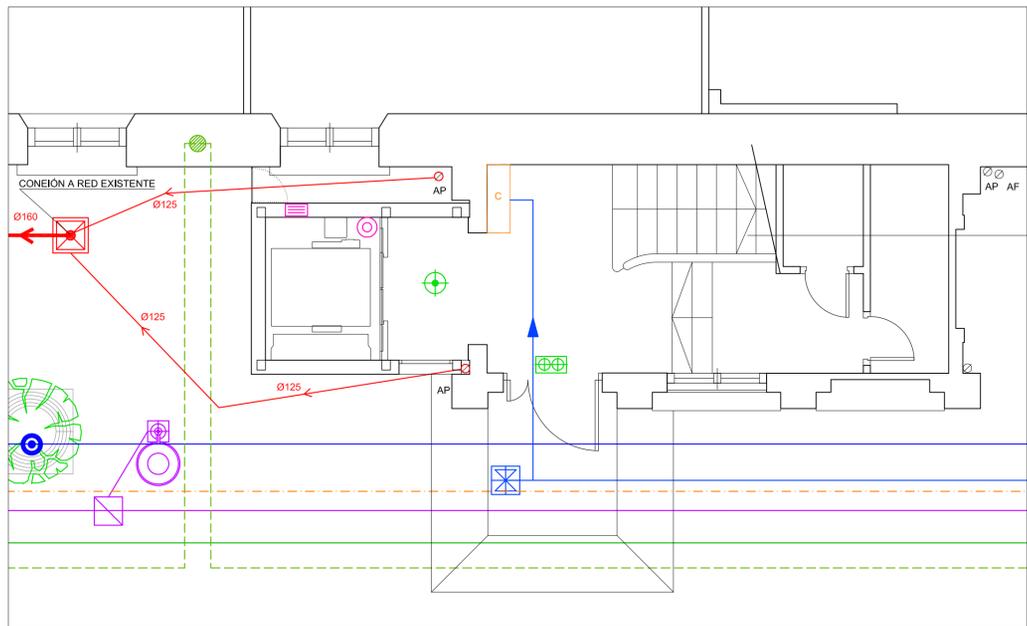
INSTALACIONES PLANTA SEGUNDA

INSTALACIONES PLANTA PRIMERA

INSTALACIONES PLANTA BAJA

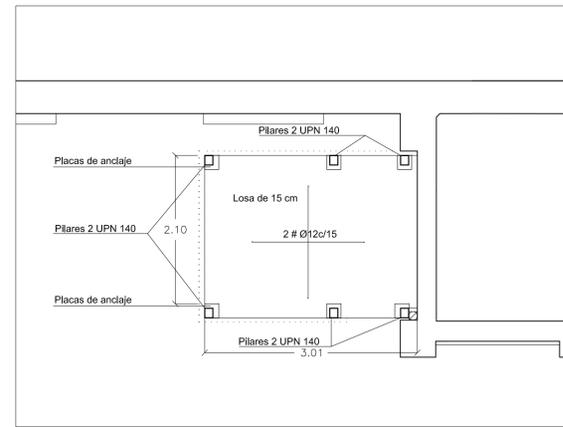
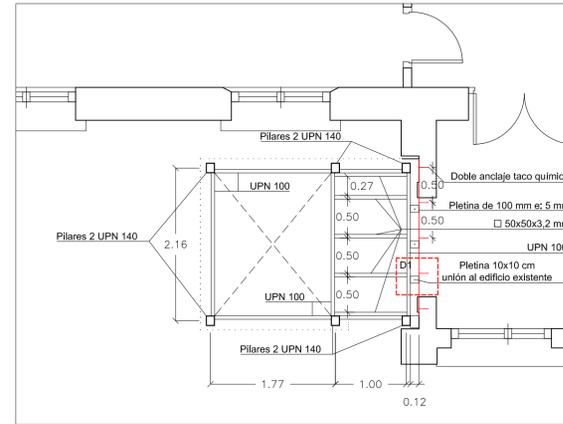
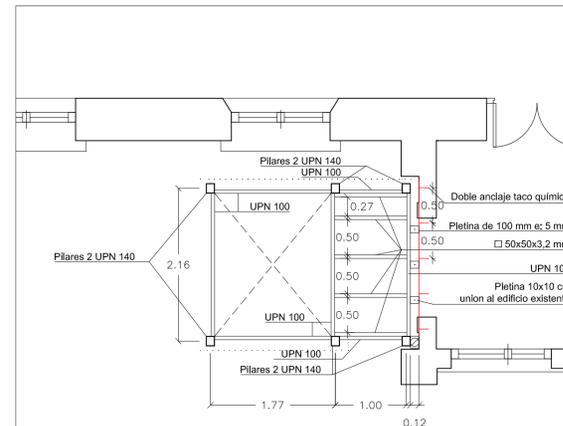
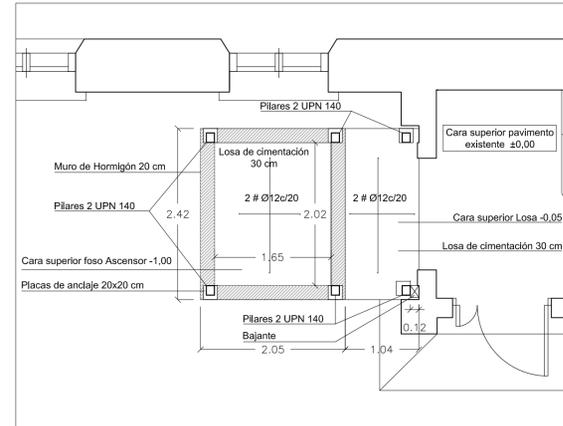
LOSA DE CUBIERTA

FORJADO TECHO PLANTA PRIMERA

FORJADO TECHO PLANTA BAJA

CIMENTACION PLANTA BAJA

CUADRO DE CARACTERISTICAS SEGUN EHE - 08						
ELEMENTO	LOCALIZACION	ESPECIFICACION DEL ELEMENTO	NIVEL DE CONTROL	COEFICIENTE PONDERACION		
				Kc	Ks	KG
HORMIGON ESTRUCTURA	LOSAS	HA-25/B/20/I	ESTADISTICO	1.50	-----	-----
HORMIGON MASA	HORMIGON LIMPIEZA SOLERA	HM-20/B/20/I	ESTADISTICO	1.50	-----	-----
HORMIGON CIMENTOS	CIMENTACION	HA-30/B/20/IIa+Qb	ESTADISTICO	1.50	-----	-----
ACERO DE ARMADURAS	TODA LA OBRA	B-500-S	NORMAL	-----	1.15	-----
CONTROL DE EJECUCION	TODA LA OBRA	-----	ESTADISTICO	-----	-----	1.35/1.50

TIPO DE HORMIGONES						
ARIDO A EMPLEAR						
TIPO DE ARIDO	TAMANO MAXIMO	RECURRIMIENTO	DESIGNACION	ASIENTO EN CONO ABRAMS	RESISTENCIA A 7 DIAS	
HORMIGON ESTRUCTURA	RODADO	20 mm.	II/A-V/32,5	BLANDA 6 - 9 cm.	17 N/mm2	25 N/mm2
HORMIGON CIMENTOS	RODADO	40 mm.	II/A-V/32,5/SR	BLANDA 6 - 9 cm.	17 N/mm2	25 N/mm2

LAS COTAS DE LAS PROLONGACIONES SE MIDEN A PARTIR DEL EJE MAS PROXIMO
LOS ZUNCHOS SE ARMARAN CON NEGATIVOS IGUALES A LOS DE LAS VIGUETAS CONTIGUAS
TODO EL ACERO QUE SE SUMINISTRE A LA OBRA DEBERA ESTAR EN POSESION DEL SELLO CIETSID

TENSION ADMISIBLE DE CALCULO= 3 KG/ CM2

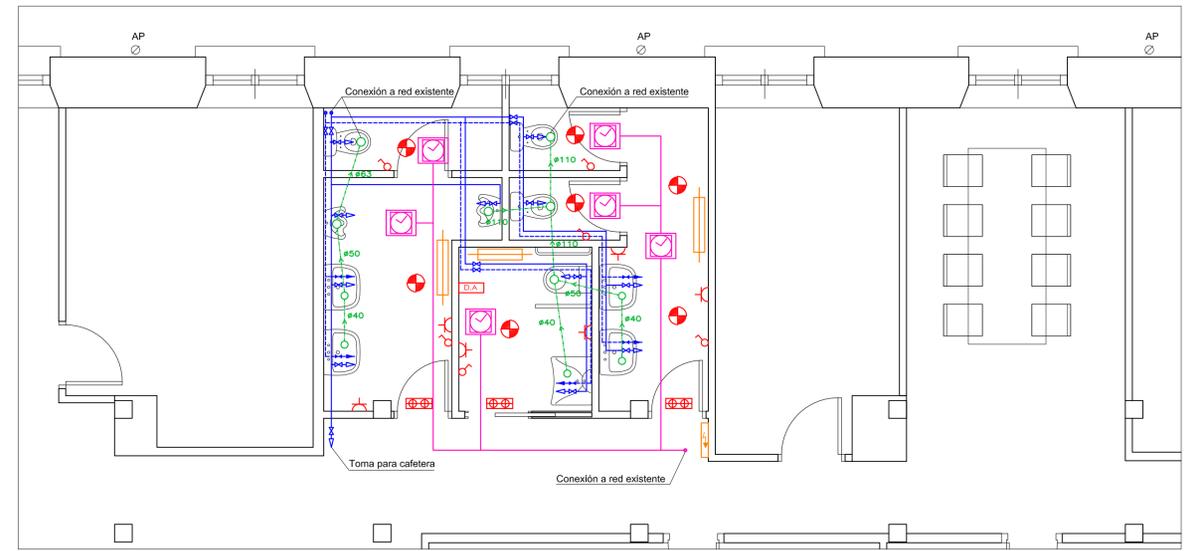
INSTALACIÓN DE ELCTRICIDAD, VENTILACIÓN, FONTANERÍA Y SANEAMIENTO

SANEAMIENTO	
	BAJANTE
	DESAGÜES
	TUBERÍA P.V.C. APARATOS

INSTALACIÓN DE VENTILACIÓN	
	RED EXTRACCIÓN FORZADA
	EXTRACTOR TEMPORIZADO

ELECTRICIDAD	
	INTERRUPTOR SIMPLE
	BASE DE ENCHUFE 10/16A.
	PUNTO DE LUZ EN TECHO
	ALUMBRADO DE EMERGENCIA
	PUNTO LLAMADA ACCESIBLE

INSTALACIÓN VIVIENDA FONTANERÍA	
	CANALIZACIÓN AGUA FRIA
	CANALIZACIÓN A.C.S.
	TOMA PARA AGUA FRIA
	TOMA PARA AGUA CALIENTE
	LLAVE DE CORTE

SANEAMIENTO DESAGUE DE APARATOS	
APARATO	Ø
LAVABO	Ø32
INODORO	Ø100

DIAMETRO DERIVACIONES DE LOS APARATOS	
APARATO	Tubo (mm)
LAVABO	12
INODORO	12

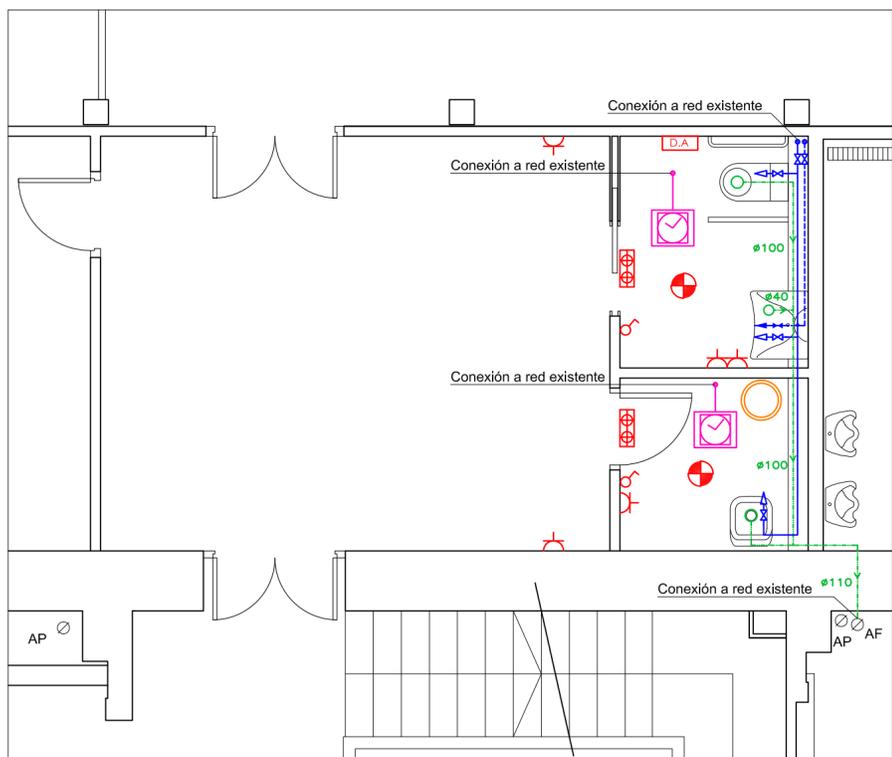
INSTALACIÓN DE ELCTRICIDAD, VENTILACIÓN, FONTANERÍA Y SANEAMIENTO

SANEAMIENTO	
	BAJANTE
	DESAGÜES
	TUBERIA P.V.C. APARATOS

INSTALACIÓN DE VENTILACIÓN	
	RED EXTRACCIÓN FORZADA
	EXTRACTOR TEMPORIZADO

SANEAMIENTO DESAGUE DE APARATOS	
APARATO	Ø
LAVABO	Ø32
INODORO	Ø100

ELECTRICIDAD	
	INTERRUPTOR SIMPLE
	BASE DE ENCHUFE 10/16A.
	PUNTO DE LUZ EN TECHO
	ALUMBRADO DE EMERGENCIA
	PUNTO LLAMADA ACCESIBLE

INSTALACIÓN VIVIENDA FONTANERÍA	
	CANALIZACION AGUA FRIA
	CANALIZACION A.C.S.
	TOMA PARA AGUA FRIA
	TOMA PARA AGUA CALIENTE
	LLAVE DE CORTE

DIAMETRO DERIVACIONES DE LOS APARATOS	
APARATO	Tubo (mm)
LAVABO	12
INODORO	12

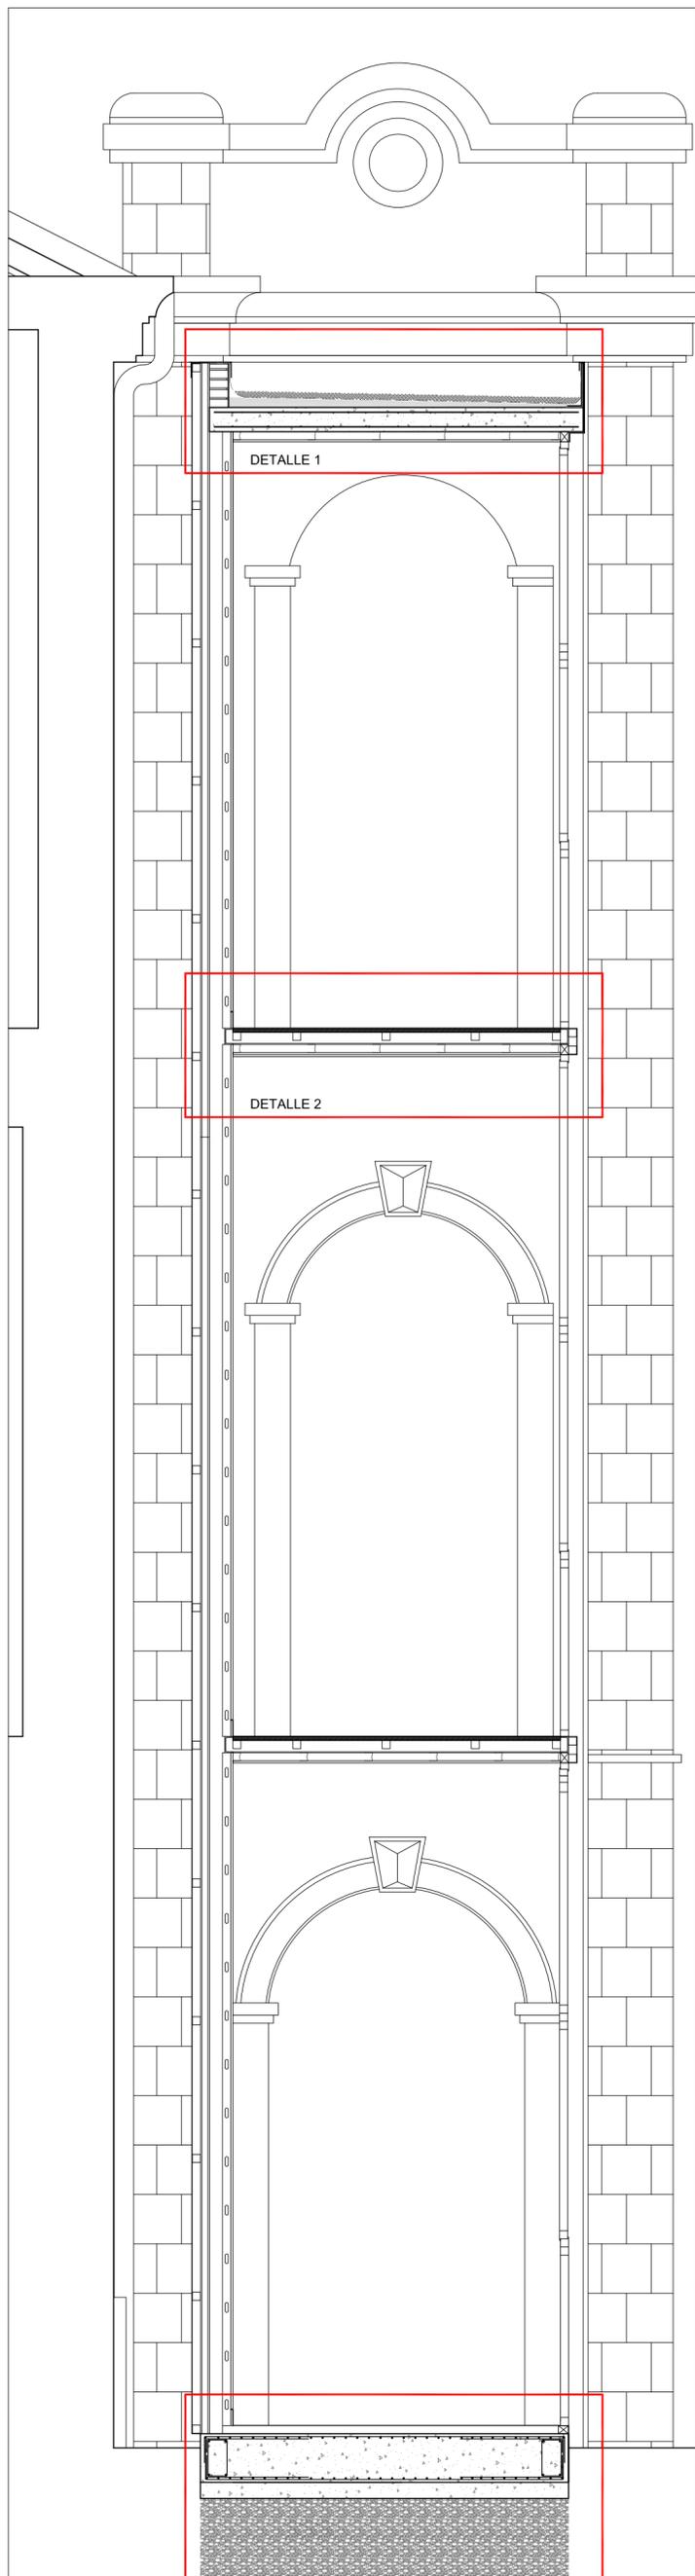
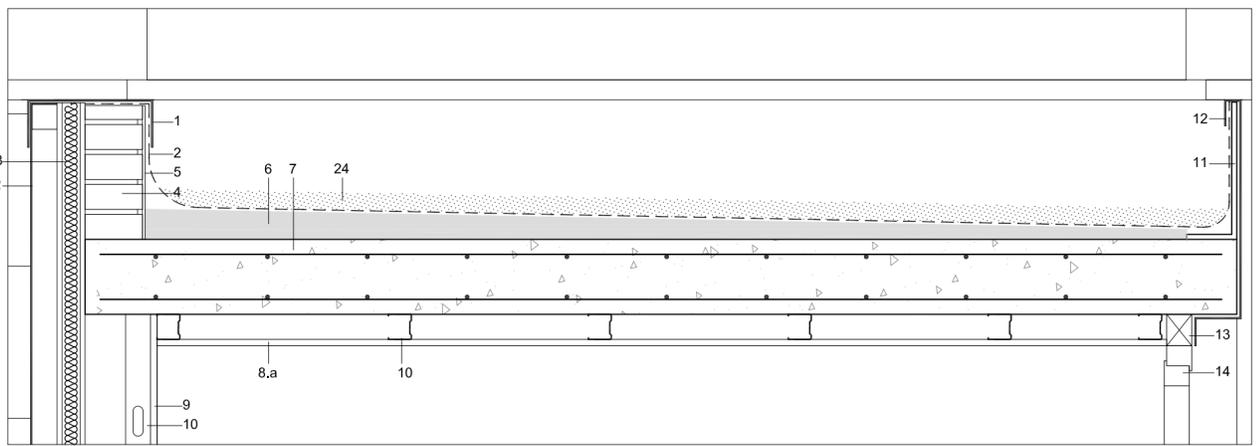
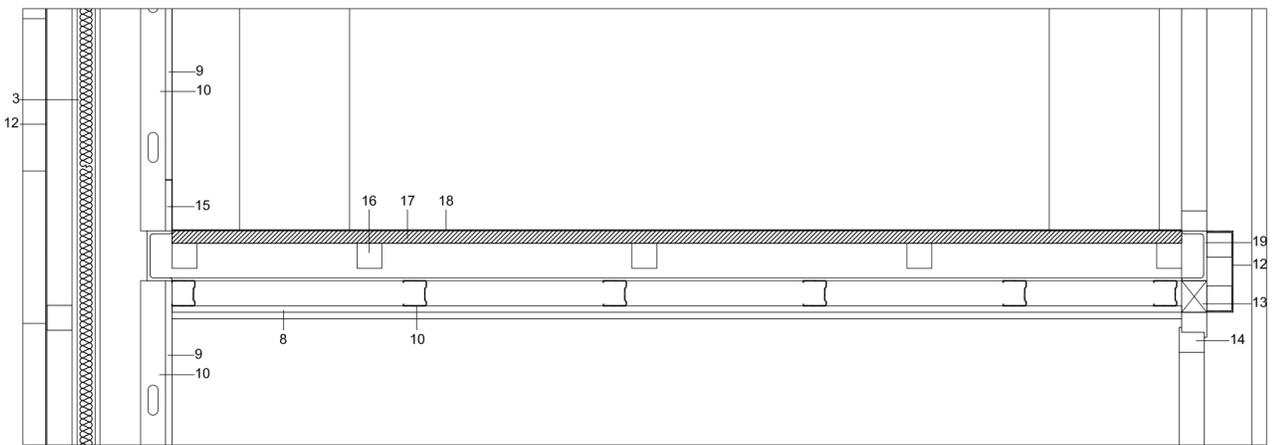
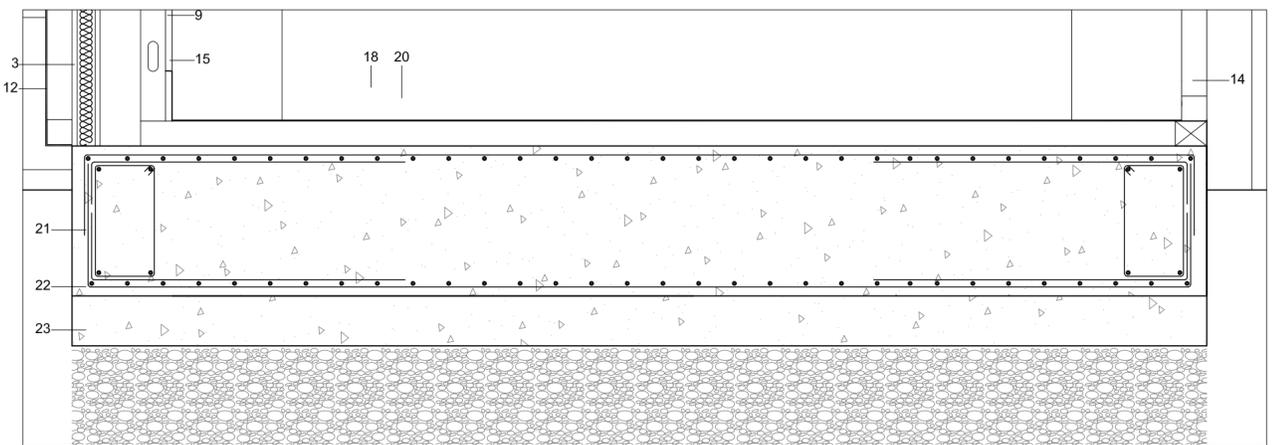
SECCIÓN A-A E: 1/30

- 1 Albardilla de panel composite CORTIZO o similar color Titanio Metálico STB 407
- 2 Impermeabilización de doble tela asfáltica
- 3 Cerramiento de fachada compuesto por dos chapas de acero prelacadas y núcleo lana de roca de 5 cm de espesor EI 60.

- 4 Ladrillo perforado de 1/2 pie
- 5 Enfoscado de mortero de cemento
- 6 Formación de pendiente con mortero de cemento
- 7 Losa de Hormigón armado de 15 cm de espesor

- 8 Falso techo suspendido de placas de yeso PLADUR FOC de 13x13 mm
- 8.a Falso techo suspendido de placas de yeso de 13mm
- 9 Trasdosado de placas de yeso de 13 mm

- 10 Perfilera de chapa de acero galvanizado atornillado
- 11 Angular en L 300x100 e. 10mm pletinas de acero laminado galvanizado
- 12 Revestimiento panel composite CORTIZO o similar color Titanio Metálico STB 407 espesor 4mm sobre perfilera de aluminio

- 13 Perfilera metálica 60x60x3 mm para fijación de carpintería metálica
- 14 Carpintería metálica con RPT, CORT 70 de CORTIZO o similar color Titanio Metálico STB 407 con acristalamiento 4/6/3+3

- 15 Rodapié de aluminio
- 16 Perfil cuadrado 50x50x3 mm
- 17 Panel laminado de alta presión de 25 mm
- 18 Chapa de aluminio damero de 5 mm. de espesor
- 19 Perfil estructural UPN 100

- 20 Capa niveladora de mortero de cemento 5 cm
- 21 Losa armada de cimentación de 30 cm
- 22 Hormigón de limpieza
- 23 Relleno de bolo hasta cota de firme

- 24 Capa de grava de canto rodado de 5 cm

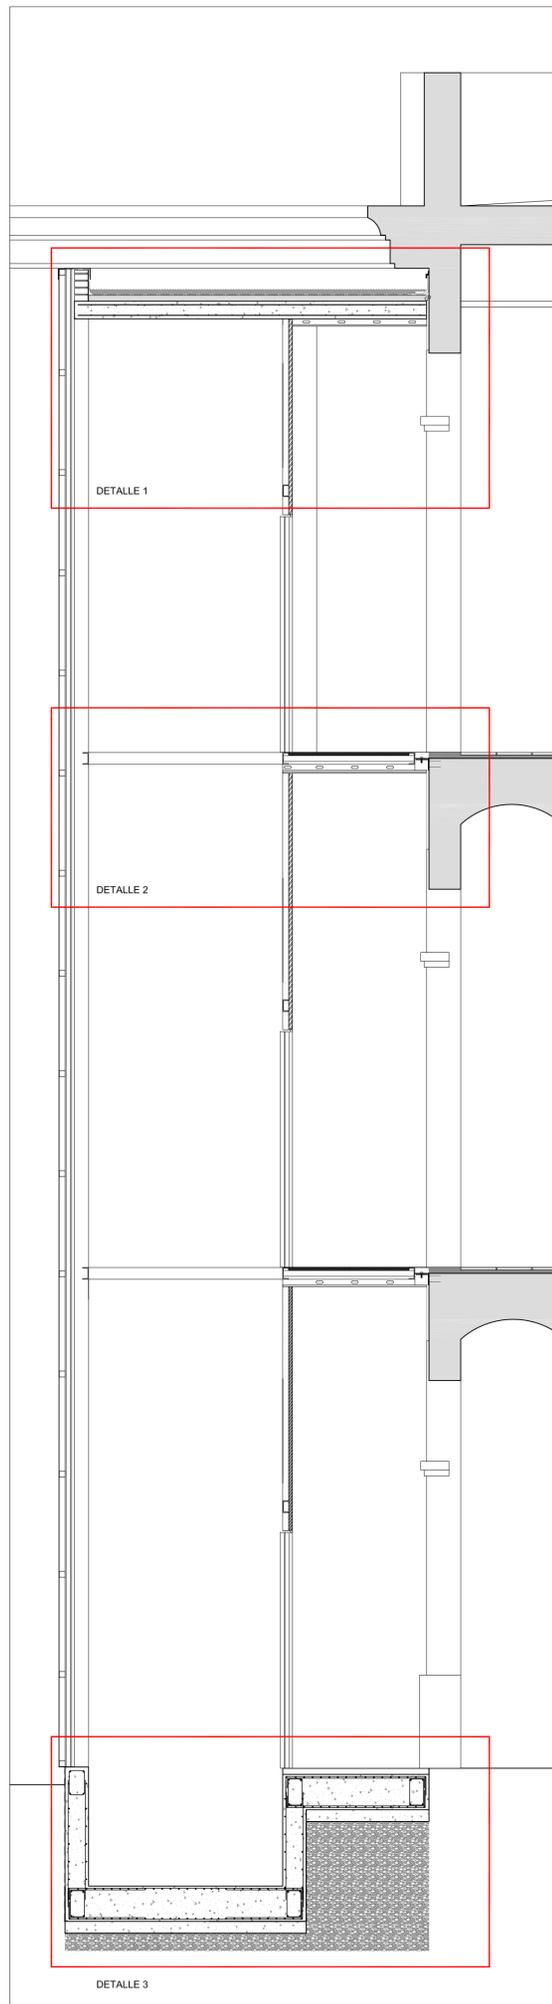
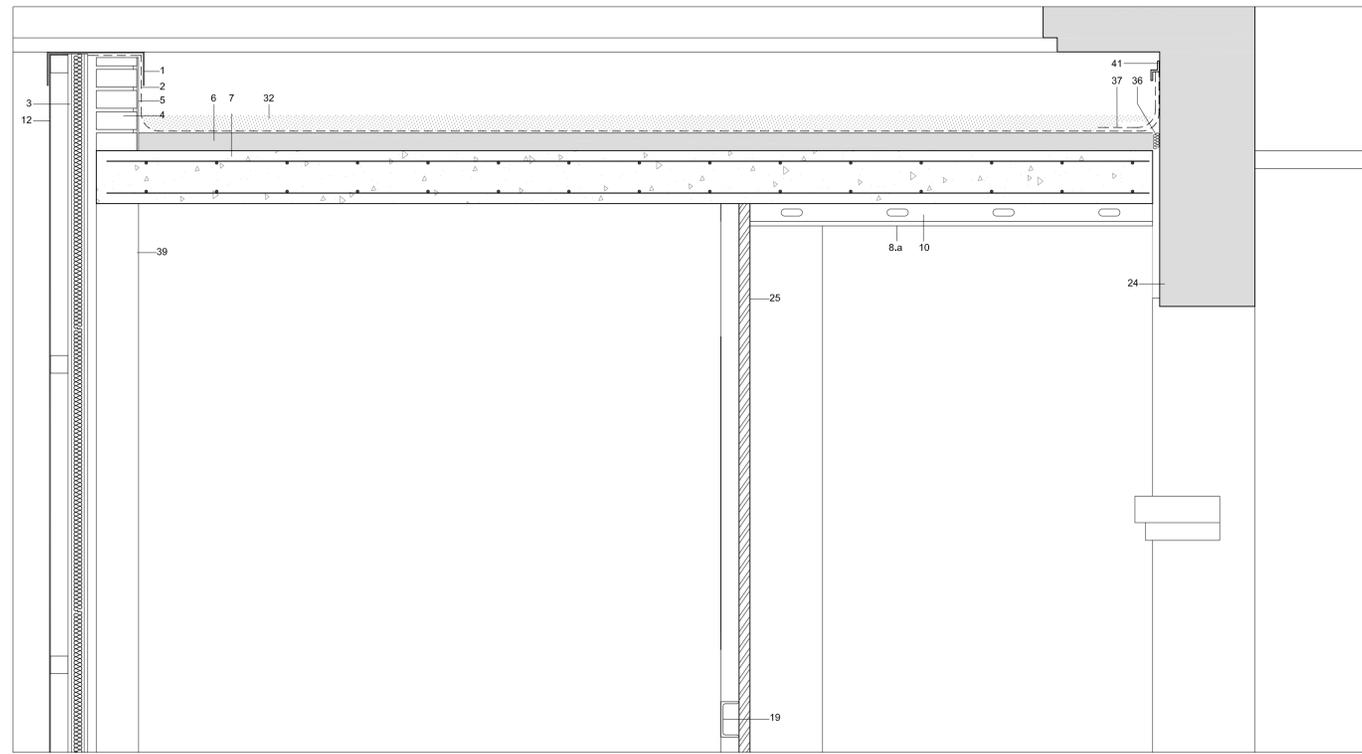
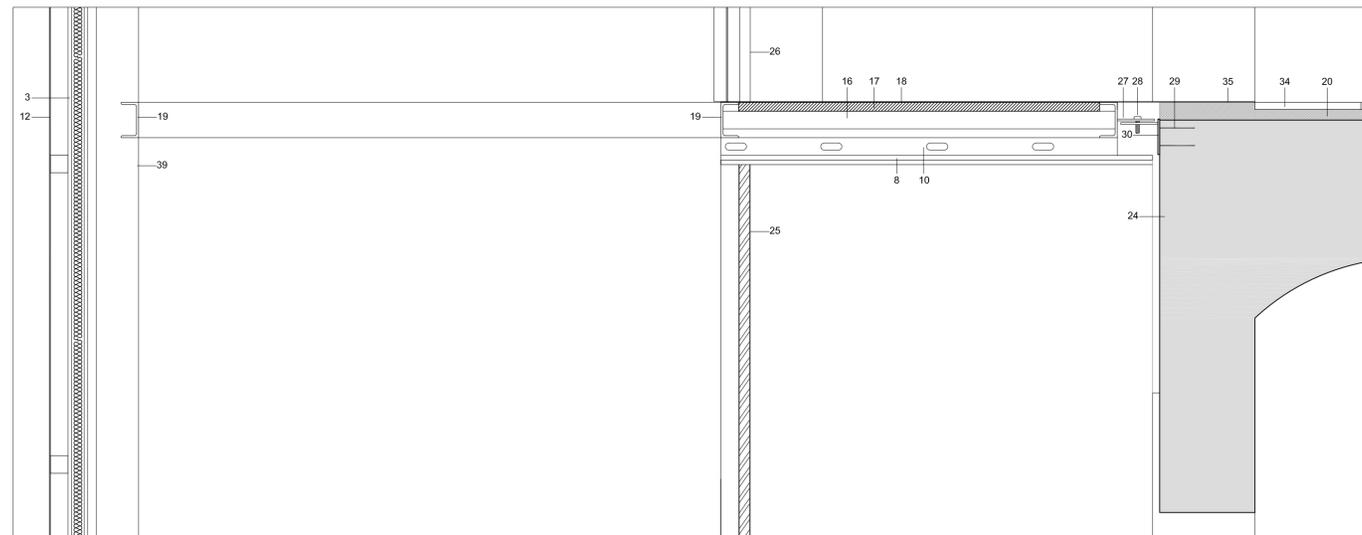
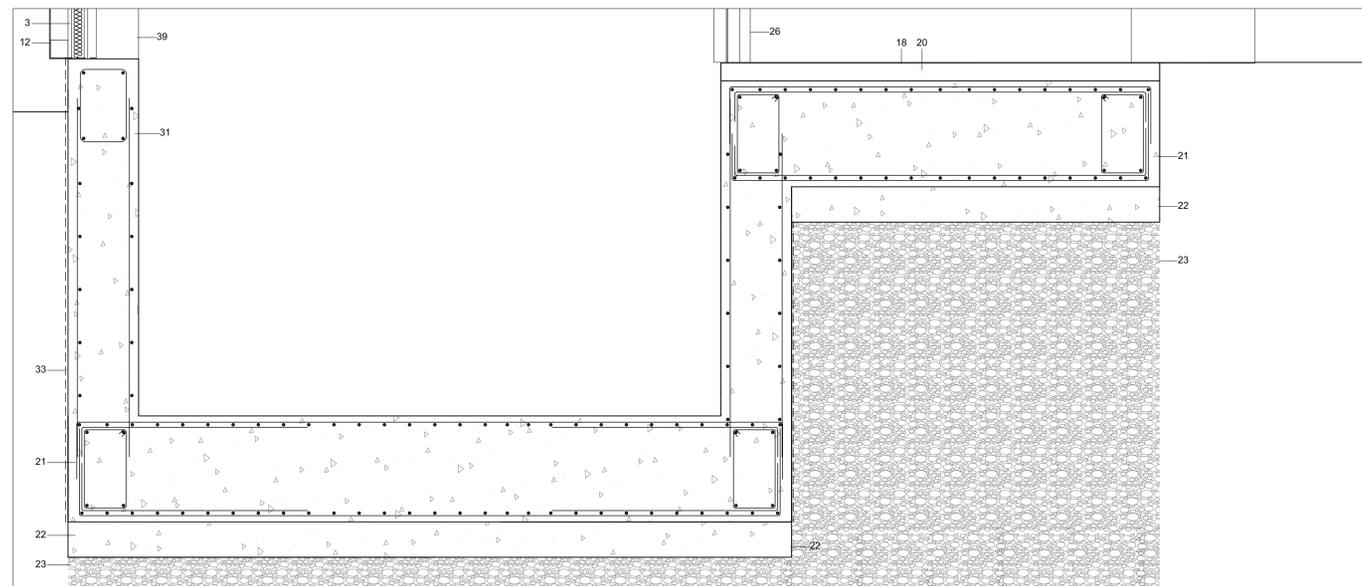
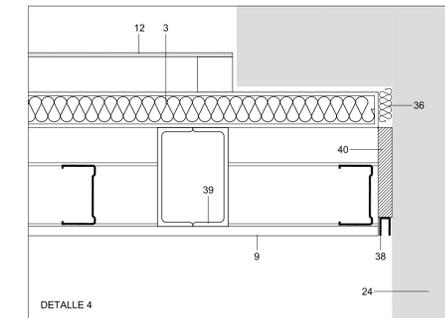
SECCIÓN B-B E: 1/30

- 1 Albardilla de panel composite CORTIZO o similar color Titanio Metálico STB 407
- 2 Impermeabilización de doble tela asfáltica
- 3 Cerramiento de fachada compuesto por dos chapas de acero prelacadas y núcleo lana de roca de 5 cm de espesor EI 60.

- 4 Ladillo perforado de 1/2 pie
- 5 Enfoscado de mortero de cemento
- 6 Formación de pendiente con mortero de cemento
- 7 Losa de Hormigón armado de 15 cm de espesor

- 8 Falso techo suspendido de placas de yeso PLADUR FOC de 13x13 mm
- 8.a Falso techo suspendido de placas de yeso de 13mm
- 9 Trasdoso de placas de yeso de 13 mm

- 10 Perfilera de chapa de acero galvanizado atornillado
- 11 Angular en L 300x100 e, 10mm pletinas de acero laminado galvanizado
- 12 Revestimiento panel composite CORTIZO o similar color Titanio Metálico STB 407 espesor 4mm sobre perfilera de aluminio

- 13 Perfilera metálica 60x60x3 mm para fijación de carpintería metálica
- 14 Carpintería metálica con RPT, CORT 70 de CORTIZO o similar color Titanio Metálico STB 407 con acristalamiento 4/6/3+3

- 15 Rodapié de aluminio
- 16 Perfil cuadrado 50x50x3 mm
- 17 Panel laminado de alta presión de 25 mm
- 18 Chapa de aluminio damero de 5 mm, de espesor
- 19 Perfil estructural UPN 100

- 20 Capa niveladora de mortero de cemento 5 cm
- 21 Losa armada de cimentación de 30 cm
- 22 Hormigón de limpieza
- 23 Relleno de bolo hasta cota de firme

- 24 Fachada existente
- 25 Panel de calhapa prelacada con núcleo central EPS sobre perfilera autoportante
- 26 Puerta de ascensor
- 27 Pletina 100x100x50 mm para unión a forjado

- 28 Tornillo ISO 4017 diametro 12 mm
- 29 Doble anclaje taco químico
- 30 Placa de anclaje de espesor 5 mm
- 31 Muro de hormigón armado e; 20 cmm
- 32 Capara de grava de canto rodado de 5 cm

- 33 Impermeabilización asfáltica + lamina drenante
- 34 Pavimento de Gres Porcelánico antideslizante
- 35 Chapa de aluminio damero de 5 mm, de espeso apoyada sobre edificio existente

- 36 Junta de dilatación
- 37 Impermeabilización junta de dilatación
- 38 Pieza entrecalle de aluminio junta de dilatación
- 39 Pilar 2 UPN 140
- 40 Placa EPS en espesor de juntas

- 41 Angular de remate en solape de impermeabilización
